# TRIBUNALE DI CAGLIARI

Perizia dell'Esperto ex art. 568 c.p.c. Ing. Marras Alessandro, nell'Esecuzione Immobiliare 169/2021 del R.G.E.

- **Bene N° 1** - Fabbricato civile ubicato a Ussana (SU) - Via Benedetto Croce 12

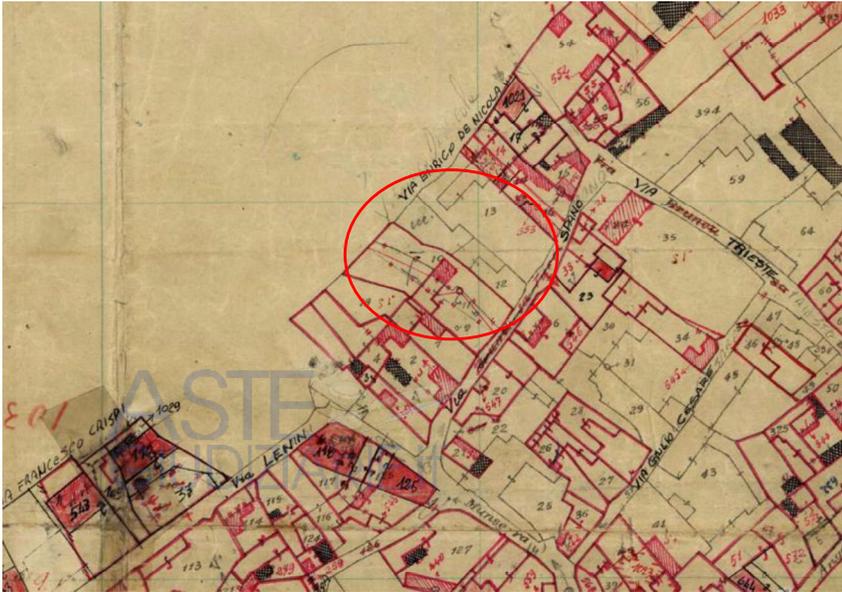
Figura 2 – mappa impianto Nuovo Catasto Edilizio Urbano - (particella 12)

- le mappe dell'impianto del nuovo catasto terreni sono state ultimate nel 1931;
- la creazione delle mappe del nuovo catasto edilizio urbano ha avuto inizio nel 1939 e sul retro di ogni foglio sono state riportate le date dell'aggiornamento fino all'anno 1963.

Dal momento che il fabbricato appare con una sagoma completamente diversa dall'esistente sino all'ultimo aggiornamento non è possibile affermare con certezza che lo stesso sia stato realizzato in epoca antecedente alla Legge 17 agosto 1942, n. 1150 e quindi lecitamente in assenza di titolo edilizio originario.

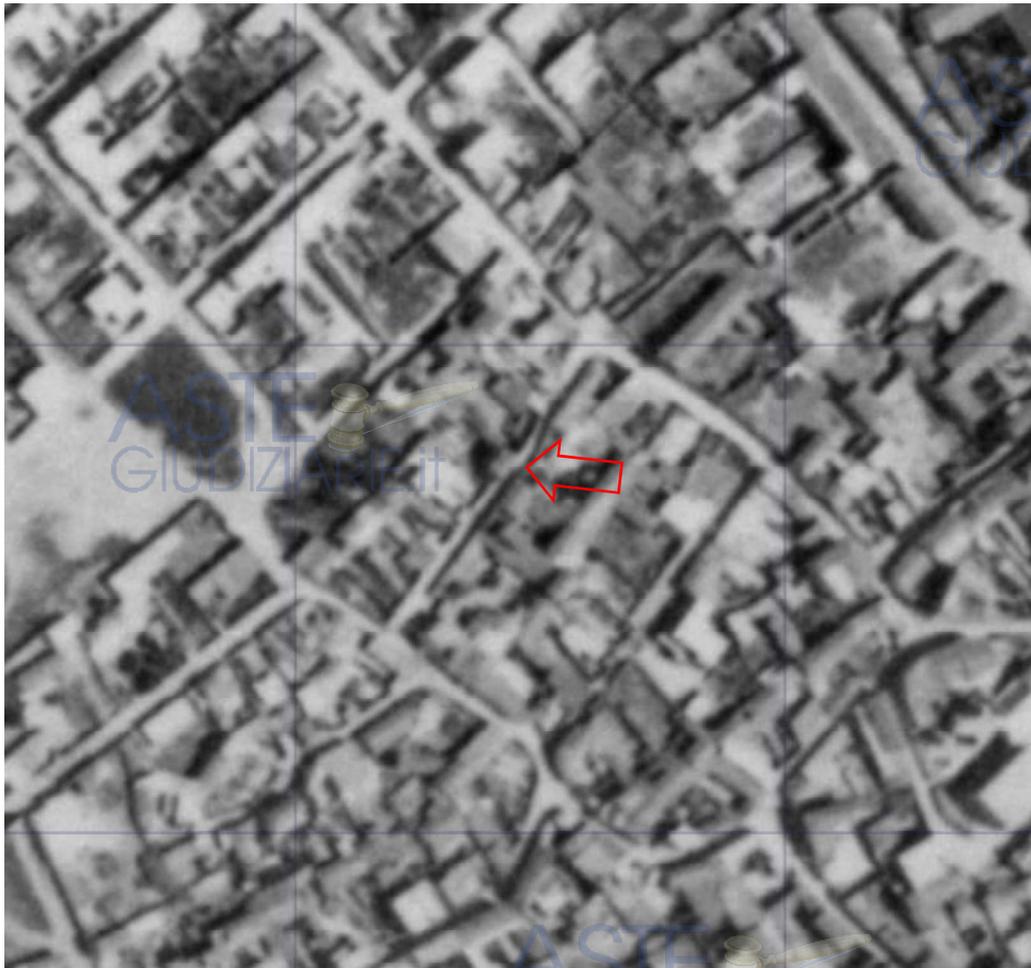
FIGURA 3 - ORTOFOTO 1968

Dalla foto pubblicata sul sito <https://www.sardegnaeoportale.it/webgis2/sardegnafotoaeree/> e datata 1968 si può notare la presenza del fabbricato pignorato con la sagoma attuale

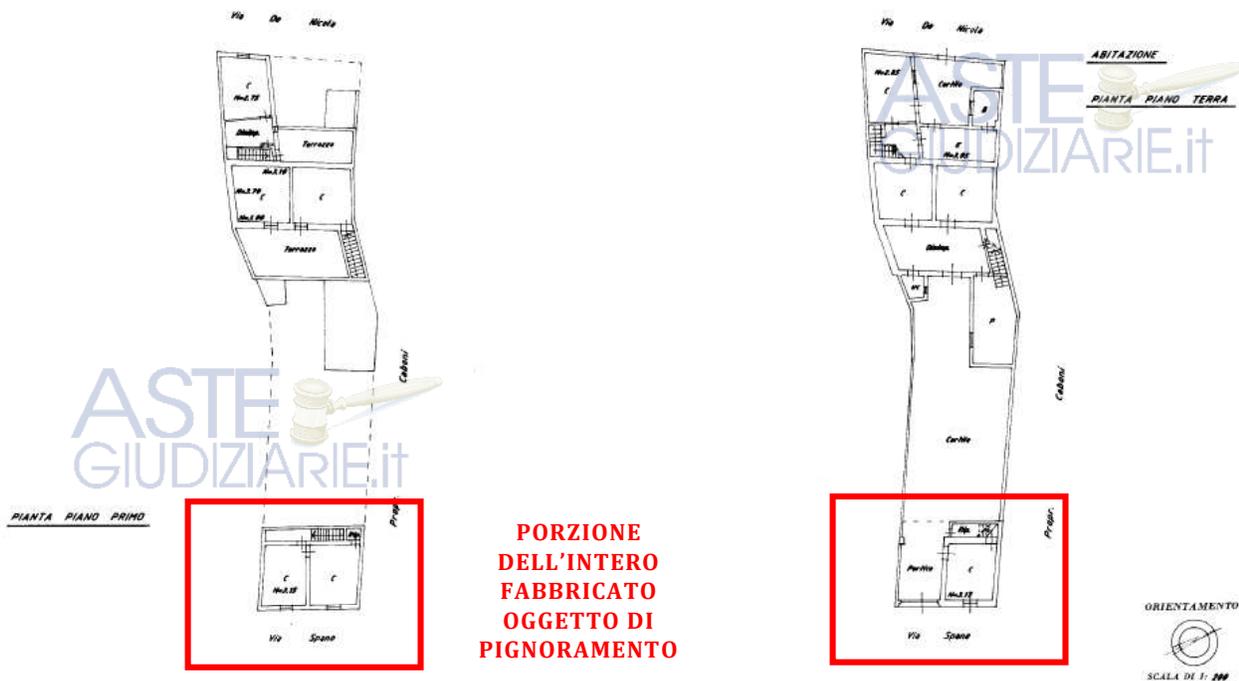
FIGURA 4 - STRALCIO PLANIMETRIA CATASTALE ALLEGATA ALLA VARIAZIONE (N. 9C1/1993) DEL 28/04/1993

Descrizione: variazione catastale (n. 9C1/1993) per ampliamento, sopraelevazione, diversa distribuzione degli spazi interni, variazione toponomastica; viene presentata la planimetria catastale.

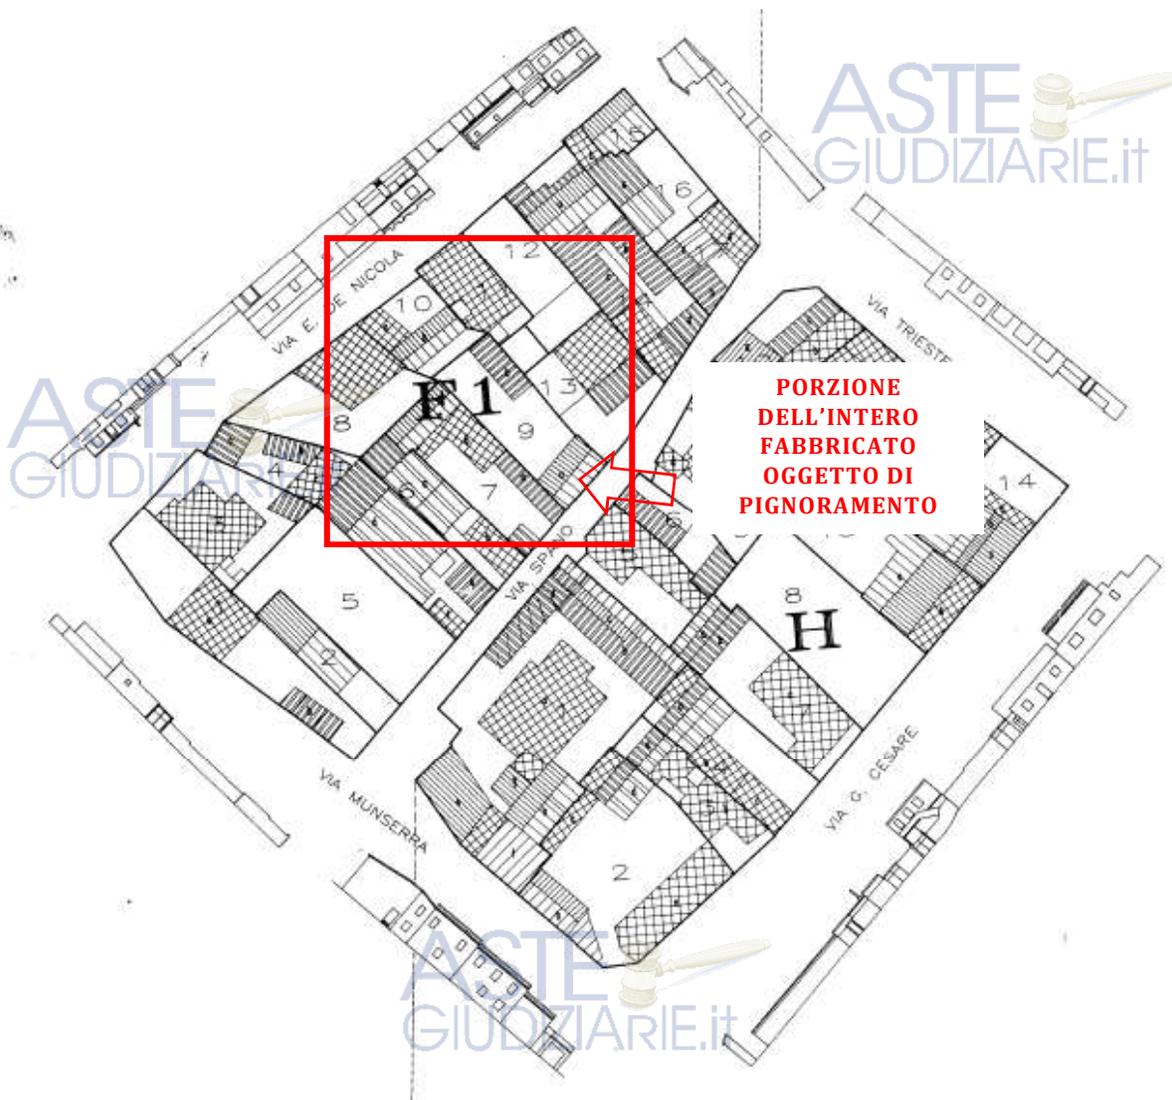
FIGURA 5 - STRALCIO PPCS

Nella versione di PPCS approvata con Delibera di Consiglio Comunale n. 11 del 13/03/1995 nell'isolato F1 vengono individuati 2 fabbricati: il 9 (oggetto del pignoramento) e il 10. Tali fabbricati, all'epoca, facevano parte di un'unica particella catastale in quanto costituivano un'unica unità immobiliare.

L'immagine che segue rappresenta uno stralcio della tavola Stato di Fatto – isolato F1 del Piano Particolareggiato del Centro Storico di Ussana.

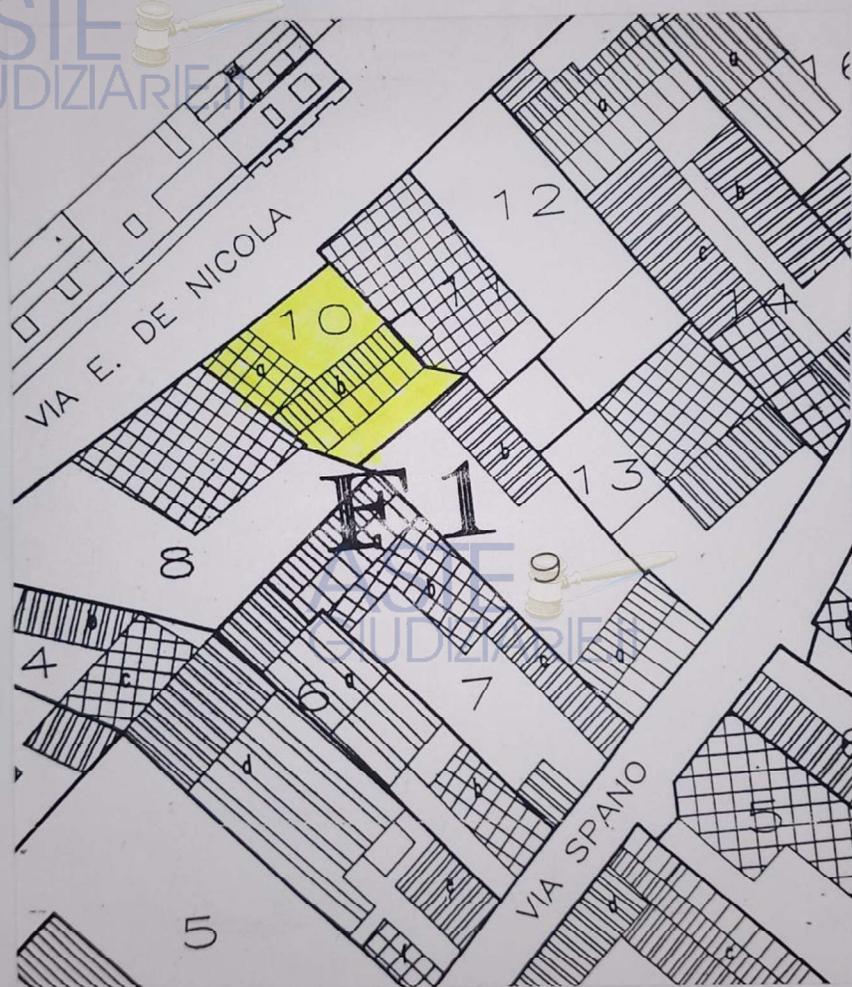
FIGURA 6 - STRALCIO ELABORATO GRAFICO ALLEGATO ALL'AUTORIZZAZIONE EDILIZIA N. 103/1997

Descrizione: Autorizzazione edilizia n. 103/1997 per manutenzione straordinaria delle coperture; l'immobile indicato nell'autorizzazione edilizia è censito al Catasto Fabbricati foglio 29 particella 12; nell'elaborato grafico, dove viene rappresentato l'intero immobile, viene indicato che l'intervento è limitato alle unità a e b del fabbricato 10 (non oggetto del pignoramento).

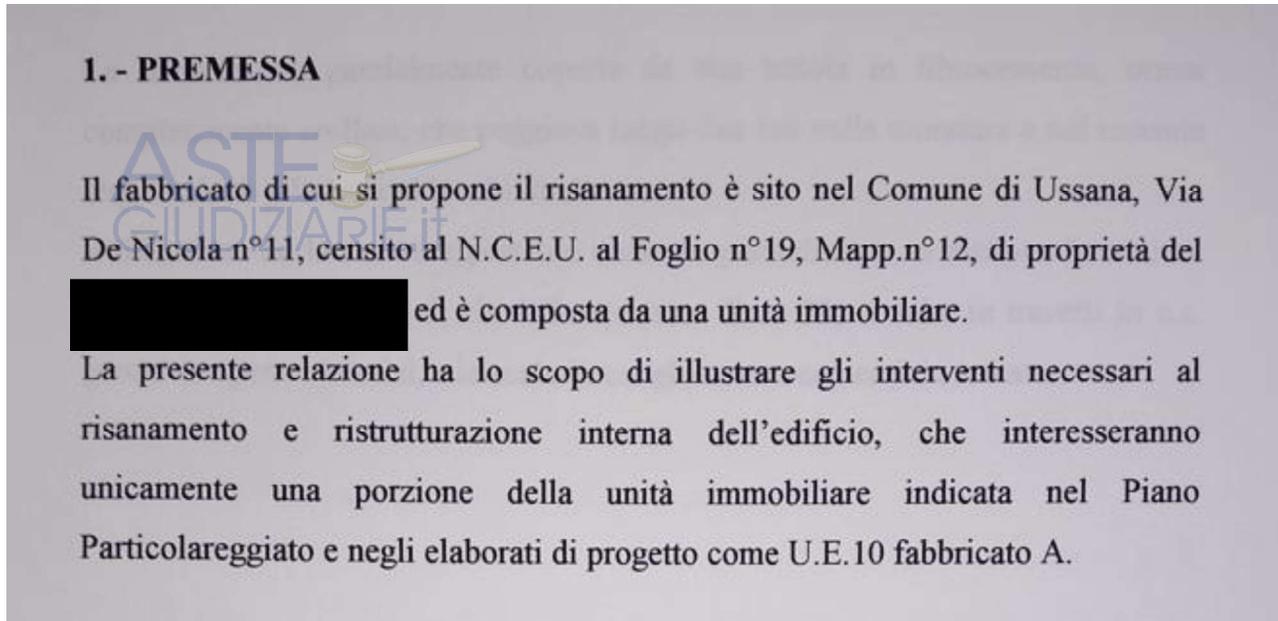
FIGURA 7 - STRALCIO DELLA RELAZIONE ILLUSTRATIVA ALLEGATA AL PROGETTO DI CUI ALLA CONCESSIONE EDILIZIA 44/1998

Descrizione: Concessione edilizia n. 44/1998 per ristrutturazione interna e risanamento conservativo; l'immobile indicato nella concessione edilizia è censito al Catasto Fabbricati foglio 29 particella 12; nell'elaborato grafico, dove viene rappresentato l'intero immobile, viene indicato che l'intervento è limitato all'unità a del fabbricato 10 (non oggetto del pignoramento).

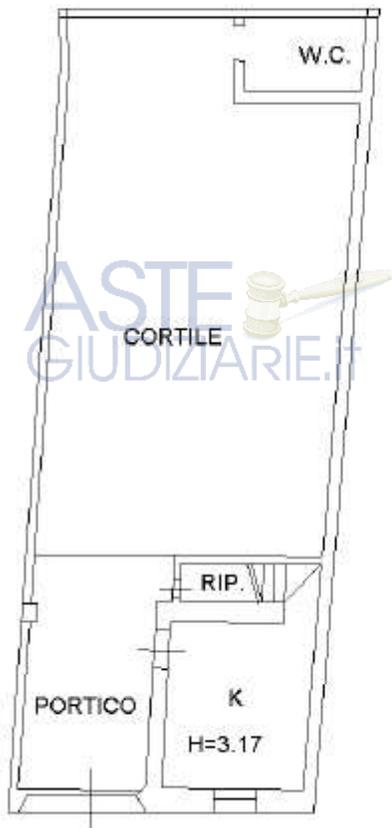
FIGURA 8 - STRALCIO PLANIMETRIA CATASTALE ALLEGATA ALLA VARIAZIONE (PRATICA N. CA0208777) DEL 31/07/2007

Descrizione: variazione catastale (Pratica n. CA0208777) divisione, diversa distribuzione degli spazi interni. Con tale variazione catastale la particella originaria 12 è stata frazionata originando due subalterni: subalterno 1 (oggetto del pignoramento) e subalterno 2.

In tale fase è stato eseguito il frazionamento catastale dell'unità immobiliare in assenza di frazionamento urbanistico.

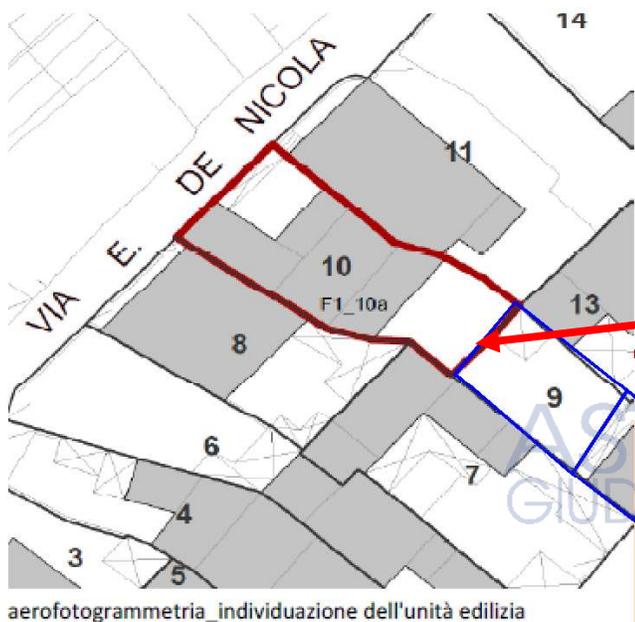
FIGURA 11 – SOVRAPPOSIZIONE RILIEVO DELL'IMMOBILE PIGNORATO (PROFILO BLU) / MAPPA NUOVO PPCS

È stato eseguito il rilievo strumentale dell'immobile oggetto del pignoramento (fabbricato 9 – particella 12 subalterno 1) al fine di valutare la conformità dell'immobile rispetto al PPCS: dalla sovrapposizione si rileva la sostanziale coincidenza fra il lotto rilevato e quello rappresentante nel PPCS.

**UBICAZIONE REALE DEL MURO DI CONFINE  
FRA LA UNITÀ 9 (OGGETTO DEL  
PIGNORAMENTO) E LA UNITÀ 10  
RETROSTANTE.**

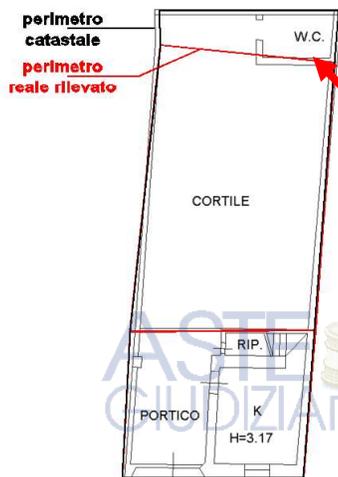
FIGURA 12 – SOVRAPPOSIZIONE PLANIMETRIA CATASTALE (PROFILO NERO) / CON IL RILIEVO DELL'IMMOBILE PIGNORATO

Si è provveduto inoltre a eseguire la sovrapposizione della sagoma riportata nella planimetria catastale con il rilievo dell'immobile riscontrando la difformità fra i due perimetri.

**UBICAZIONE REALE DEL MURO DI CONFINE  
FRA LA UNITÀ 9 (OGGETTO DEL  
PIGNORAMENTO) E LA UNITÀ 10  
RETROSTANTE.**

Si riscontra pertanto che vi è difformità fra lo stato di fatto e la planimetria catastale eseguita a seguito di frazionamento (variazione catastale, Pratica n. CA0208777 del 31/07/2006) sopra riportato.

Tale difformità comporta che il muro di confine tra il lotto 9 e il lotto 10 risulta allo stato di fatto posizionato in un punto differente rispetto al frazionamento catastale; ciò comporta una diminuzione del lotto catastale del fabbricato 9 (oggetto di pignoramento) e un ampliamento del fabbricato 10.

Gli abusi riscontrati sono sanabili, con una pratica di accertamento di conformità, a condizione di rispettare i seguenti articoli delle Norme Tecniche di Attuazione del PUC oltre ai volumi indicati nelle relative schede di riferimento dei fabbricati 9 e 10:

- art. 12 delle Norme Tecniche di Attuazione del PPCS: *La corte non può essere oggetto di frazionamento;*
- art. 14 delle Norme Tecniche di Attuazione del PPCS: *È sempre ammessa la suddivisione in più unità immobiliari con esclusione degli edifici aventi valore monumentale. Le unità immobiliari risultanti non potranno avere una superficie utile abitabile inferiore a 80 mq, la corte non dovrà essere fisicamente divisa da una recinzione, i caratteri tipologici delle unità derivanti dalla divisione dovranno essere compatibili con le prescrizioni dell'abaco e dovranno essere rispettate le prescrizioni imposte per le singole Unità Edilizie.*

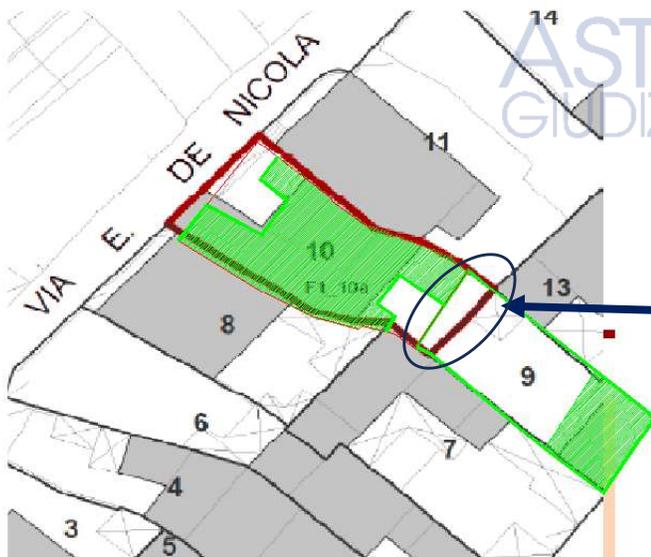
FIGURA 13 – SOVRAPPOSIZIONE PLANIMETRIA CATASTALE (PROFILO VERDE) / MAPPA NUOVO PPCS

**PORZIONE DI LOTTO IN RIDUZIONE  
FABBRICATO 9 E IN AMPLIAMENTO  
FABBRICATO 10.**

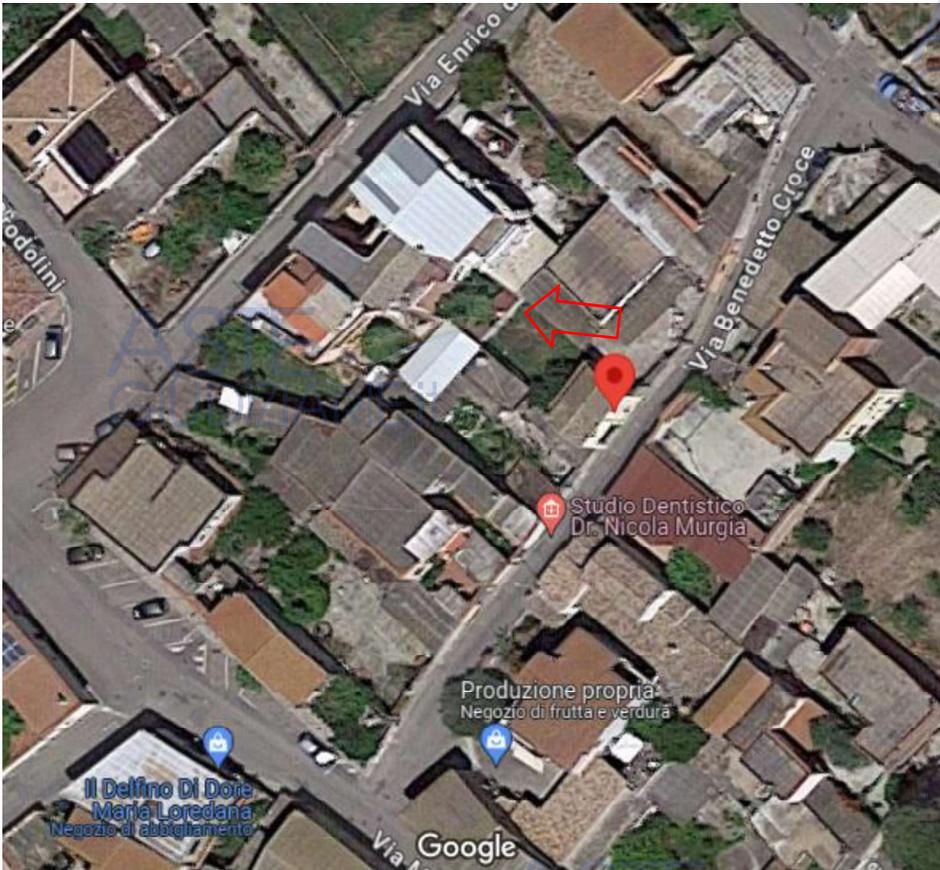
FIGURA 14 - GOOGLE MAPS 2023

Dalla foto satellitare visualizzata nel dicembre 2023 sul sito <https://www.google.com/maps/> si può notare la posizione attuale del muro che separa il fabbricato 9 dal fabbricato 10 realizzato sulla corte posteriore e la presenza di corpi di fabbrica a ridosso di tale muro di separazione.
