TRIBUNALE CIVILE DI CAGLIARI

PROCEDIMENTO DI ESECUZIONE IMMOBILIARE n°357/2021

RELAZIONE DI CONSULENZA TECNICA

IMMOBILI SITI NEL COMUNE DI PULA (CA)

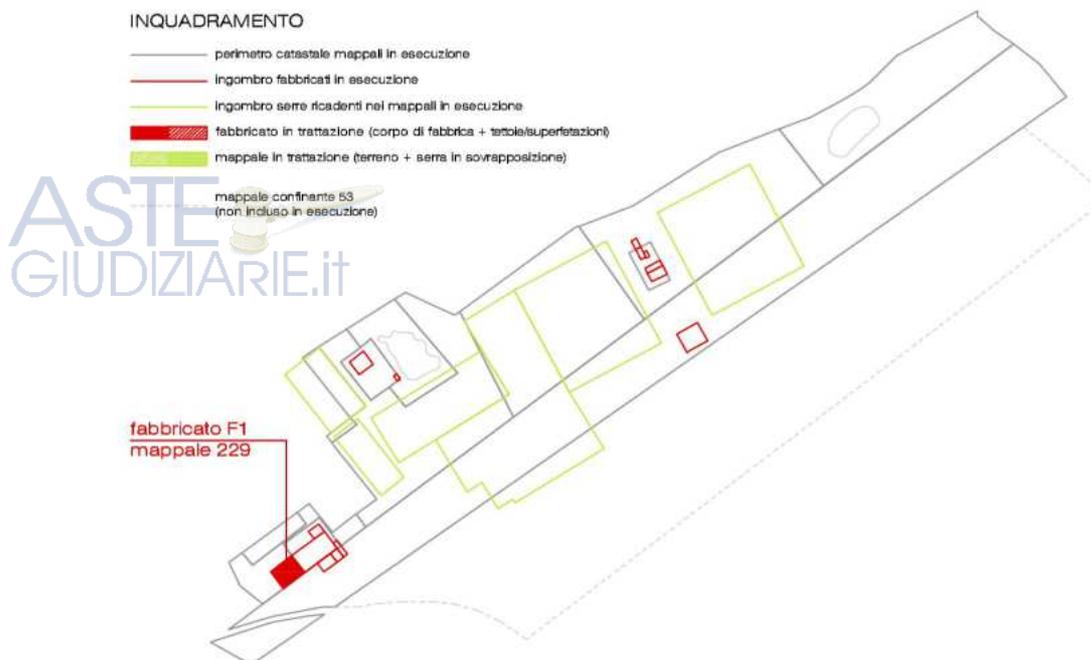
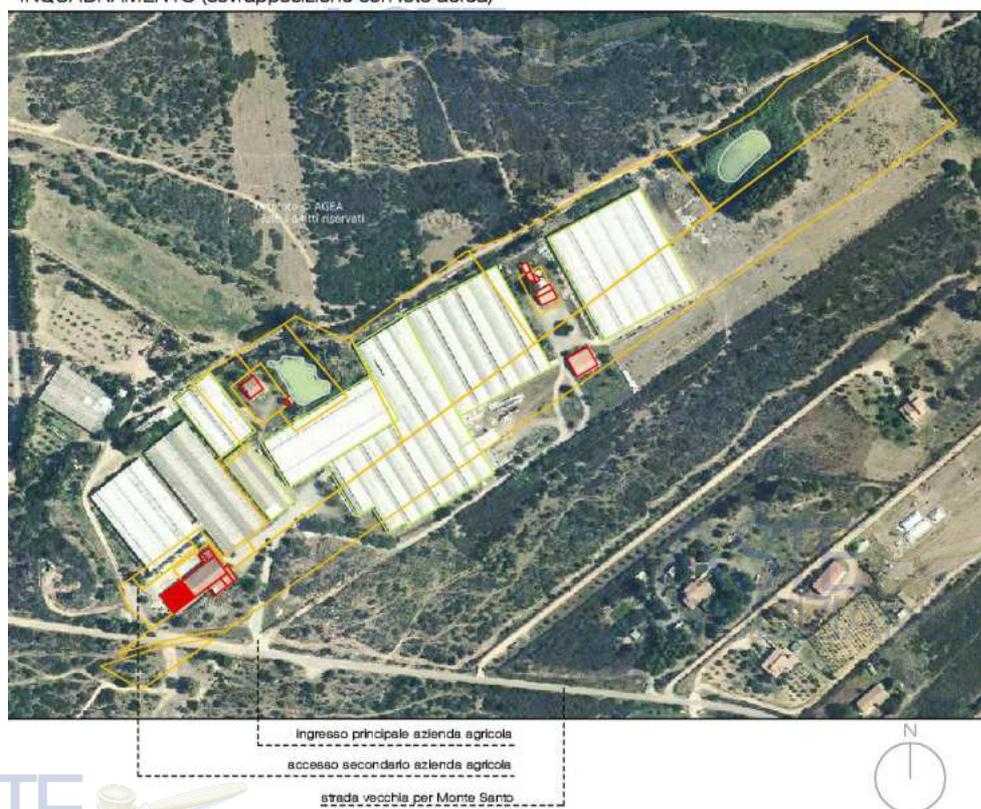
INQUADRAMENTO (sovrapposizione con foto aerea)

FABBRICATO F1 - fabbricato categoria C2, distinto in catasto al Foglio n°20, Mappale n°229 (locale di deposito/sala lavorazione prodotti)

L'immobile in oggetto è un capannone attualmente adibito a locale di deposito e precedentemente, quando l'attività dell'azienda agricola "Sa Sarpa" era attiva, a sala lavorazione dei prodotti derivati dalla raccolta dei pomodori. Il corpo di fabbrica è contiguo al capannone identificato al Mappale 160, precedentemente collegato a quest'ultimo tramite una serranda automatizzata (attualmente chiusa con un pannello in lamiera) ed ha l'ingresso dal piazzale che si estende nella superficie dei Mappali 228 e 203, accessibili da una strada privata con sbocco sulla strada vicinale (Strada Vecchia per Monte Santo) tramite un ampio cancello carrabile; esternamente si presenta con tre lati liberi costituiti da pareti in pannelli coibentati "sandwich" con finitura di colore verde e con finestre poste sulla parte più alta delle pareti laterali; la copertura è a doppia falda realizzata anch'essa in pannelli sandwich di lamiera coibentata e manto di copertura ad onduline. La struttura portante principale è costituita da pilastri a profilo scatolare e travi "IPE" in ferro zincato, con struttura della copertura (travi e arcarecci) anch'essa in scatolari zincati. Internamente il capannone si sviluppa secondo un ambiente unico di superficie pari a 182.86mq, con altezza minima rilevata nei lati lunghi pari 4.02 metri e altezza massima al colmo pari a 5.07 metri; la pavimentazione è in cemento liscio di colorazione rosso scuro; è dotata di un accesso con portone scorrevole, finestre ad azionamento manuale mediante leveraggi meccanici, impianto elettrico a vista e sistema di videosorveglianza (installato dall'attuale utilizzatore). Non sono presenti macchinari o attrezzature ad installazione fissa. Le condizioni generali dell'edificio, sia esternamente che internamente, sono da ritenersi buone, anche in virtù del suo continuo utilizzo. L'immobile risulta edificato a seguito della Concessione Edilizia n°17 del 24/02/2005 sulla base di elaborati progettuali che, come verrà successivamente trattato nel paragrafo 2.2.5, evidenziano diverse difformità di realizzazione, alcune di natura sostanziale. Pur essendo il titolo abilitativo del 2005, la costruzione risale presumibilmente almeno all'anno 2003, secondo quanto visualizzabile nelle foto aree del sito Sardegna Geoportale.

L'immobile si presenta in buone condizioni generali, sia per quanto riguarda lo stato di conservazione di tutti gli elementi costruttivi (struttura portante, pannellature perimetrali e di copertura, infissi esterni) che delle finiture, salvo un ordinario deterioramento della pavimentazione di tipo industriale dove sono presenti dei distacchi della finitura superficiale a causa del normale utilizzo del locale e della movimentazione di merci e prodotti.

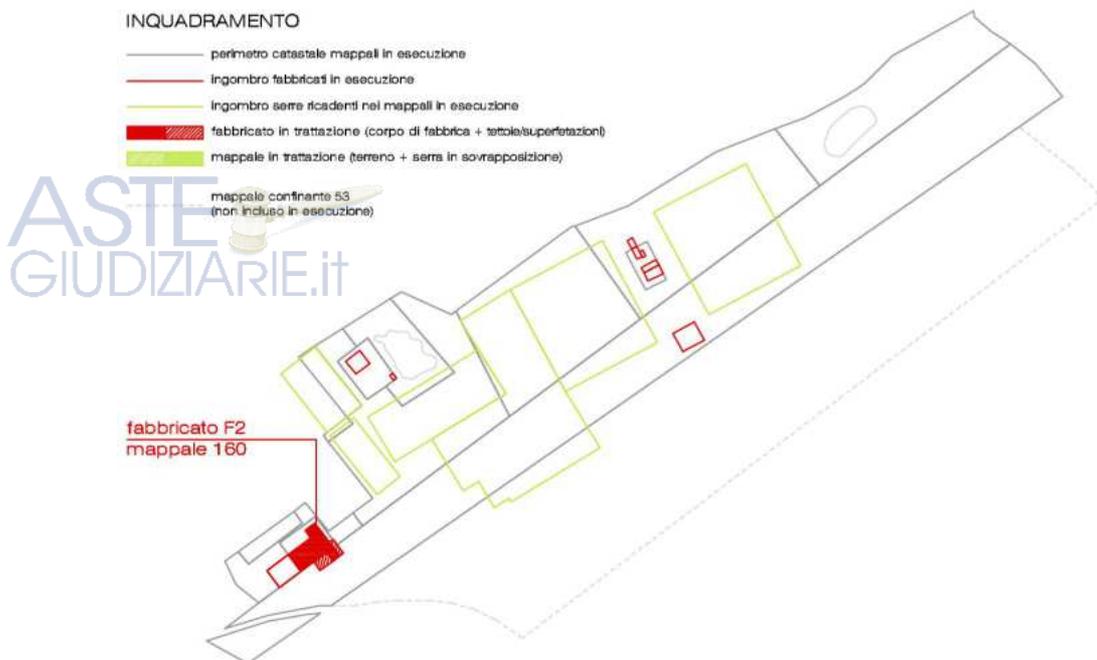
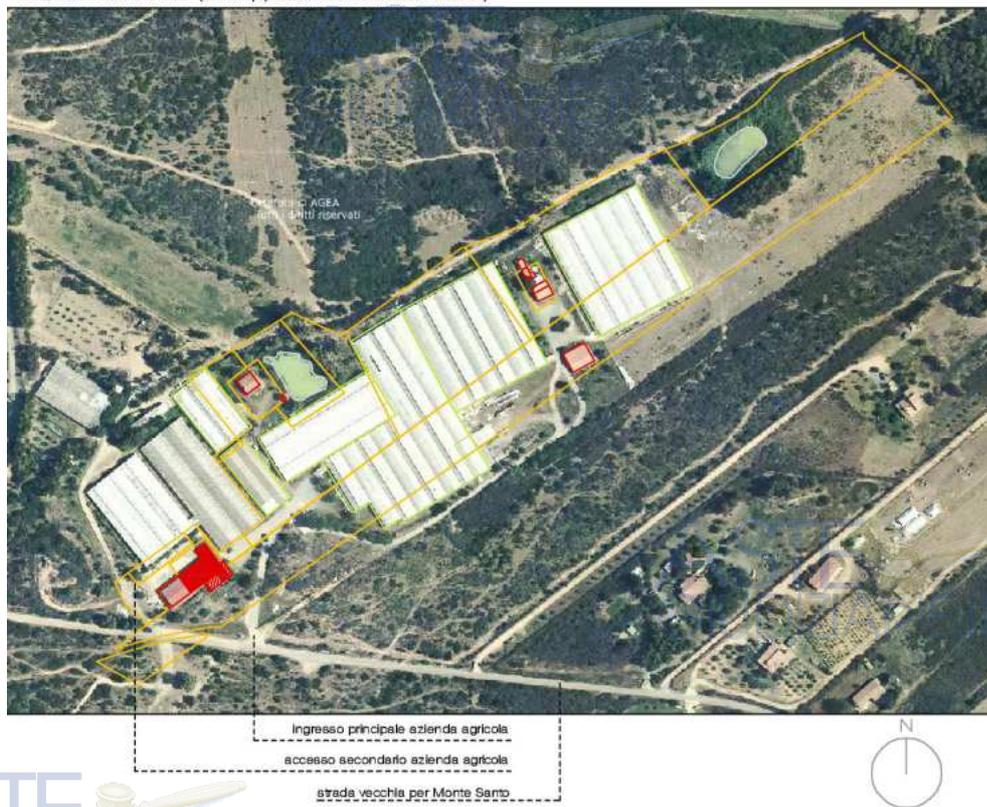
INQUADRAMENTO (sovrapposizione con foto aerea)

FABBRICATO F2 - fabbricato categoria D1 (parificata alla D10), distinto in catasto al Foglio n°20, Mappale n°160 (sala lavorazione prodotti e ufficio)

L'immobile in oggetto è un capannone attualmente in disuso costituito da un corpo principale che durante l'attività dell'azienda agricola "Sa Sarpa" veniva utilizzato come sala lavorazione dei prodotti derivati dalla raccolta dei pomodori; al corpo principale è collegata una zona comprendente un ufficio e servizi igienici, oltre due celle frigorifere con accesso diretto dalla sala lavorazione. Il corpo di fabbrica è contiguo al capannone identificato al Mappale 229, precedentemente collegato a quest'ultimo tramite una serranda automatizzata di sezionamento (attualmente chiusa con un pannello in lamiera sul lato del capannone in aderenza); gli accessi sono posizionati uno lateralmente, verso un piazzale di pertinenza (identificato con lo stesso Mappale 160) che si estende in continuità nella superficie dei Mappali 228 e 203 (accessibili da una strada privata con sbocco sulla strada vicinale Strada Vecchia per Monte Santo), ed altri due sul fronte libero, posizionati verso le serre dell'azienda e rialzati di circa 80cm rispetto la quota del terreno antistante. Questi ultimi due accessi consentono sia l'accesso pedonale all'interno del capannone (tramite una scaletta in ferro) che la movimentazione delle merci tramite una piattaforma mobile posizionata sotto una tettoia che delimita la zona di carico e scarico dei prodotti aziendali e le celle frigo; un ulteriore accesso pedonale permette la comunicazione tra l'ufficio ed il piazzale laterale.

Le celle si presentano in buone condizioni, sono presenti segni di usura e deterioramento nella pavimentazione (di tipo industriale, con griglie di scolo).

Le condizioni generali dell'edificio, sia esternamente che internamente, sono da ritenersi mediamente più che sufficienti, sia per quanto riguarda lo stato di conservazione di tutti gli elementi costruttivi (struttura portante del capannone e murature dei corpi di fabbrica laterali, pannellature perimetrali e di copertura, infissi esterni) che delle finiture, salvo un ordinario deterioramento della pavimentazione di tipo industriale (dove sono presenti dei distacchi della finitura superficiale a causa del normale utilizzo del locale e della movimentazione di merci e

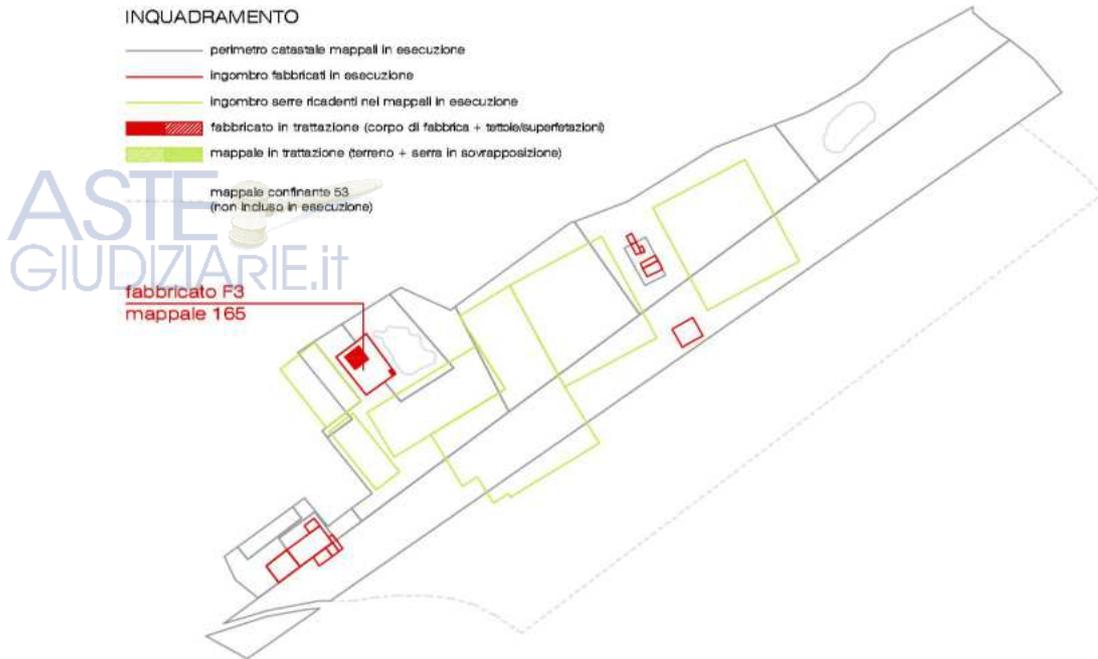
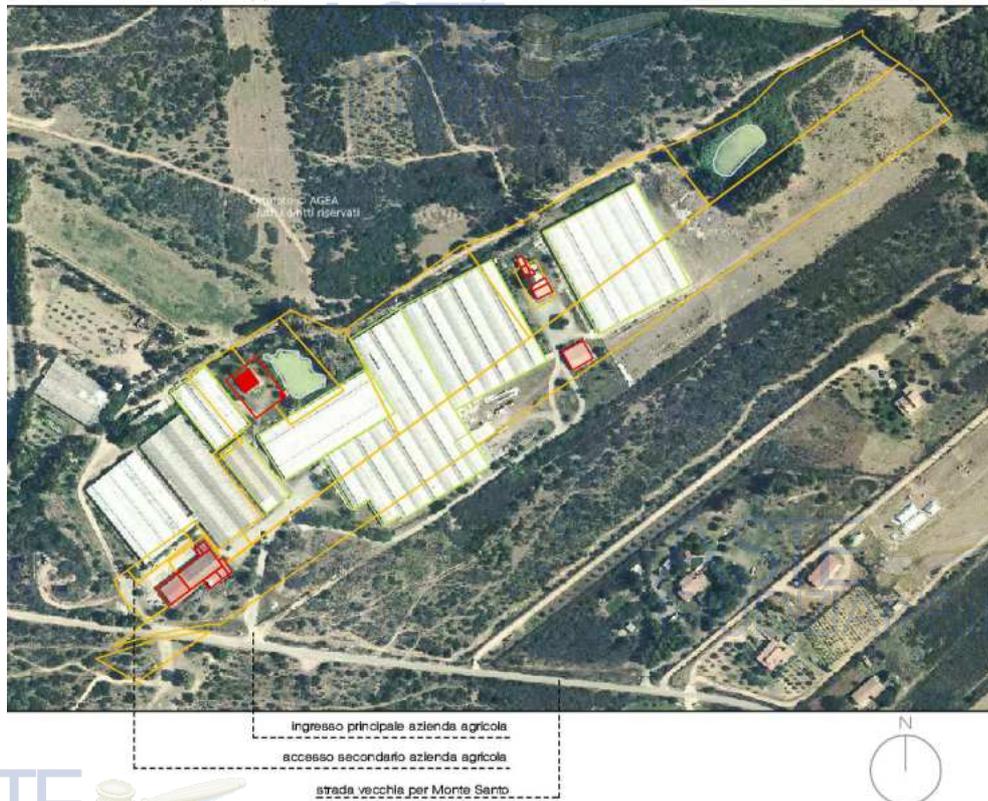
INQUADRAMENTO (sovrapposizione con foto aerea)

FABBRICATO F3 - fabbricato categoria D1 (parificata alla D10), distinto in catasto al Foglio n°20, Mappale n°165 (magazzino, vano di appoggio, locale antiparassitario e cabina motori)

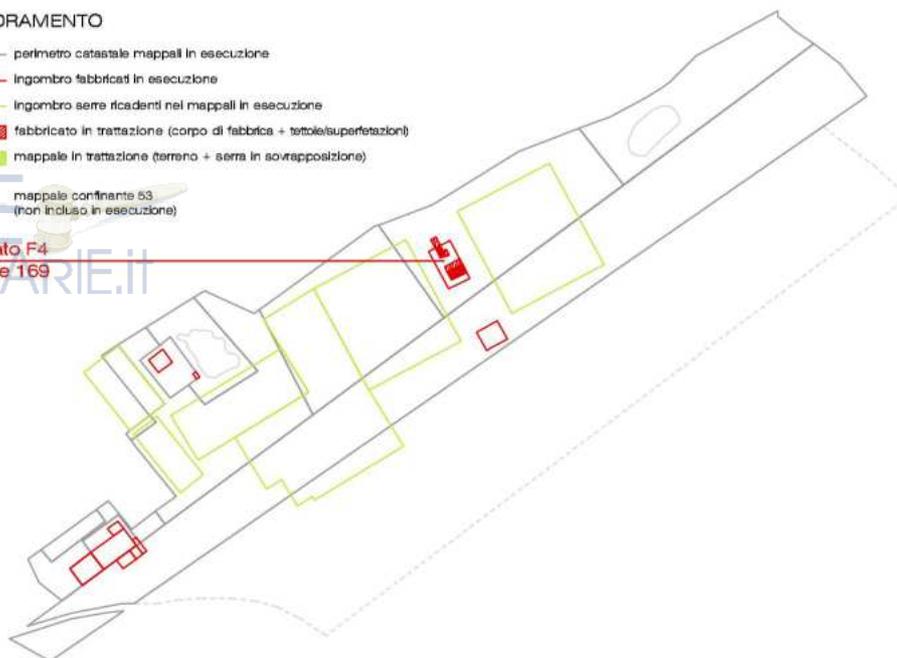
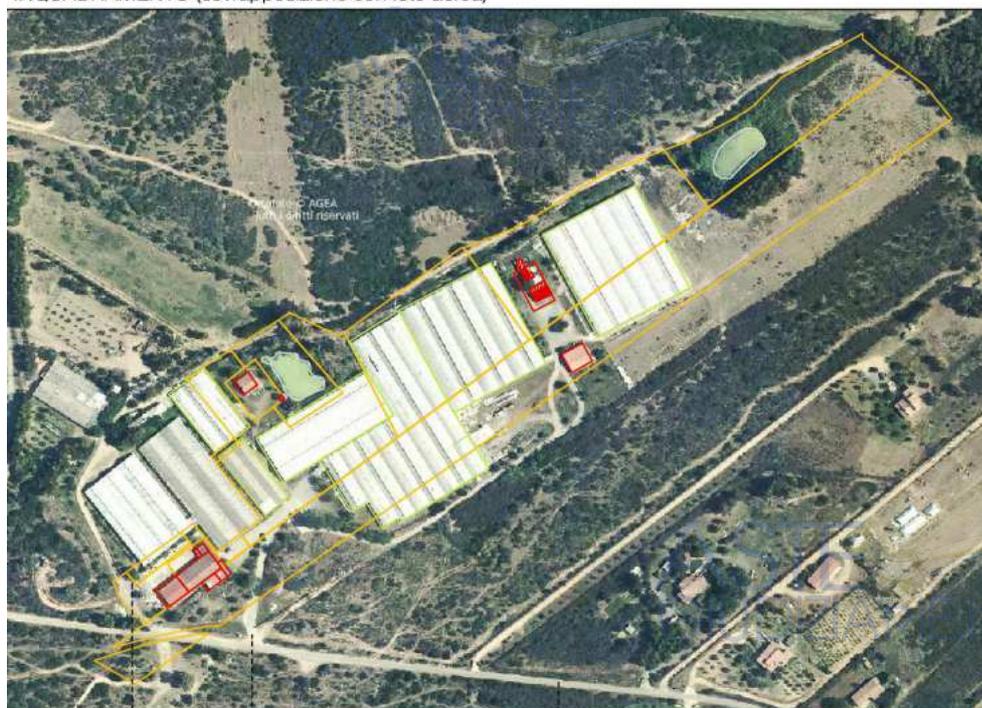
INQUADRAMENTO (sovrapposizione con foto aerea)

fabbricato F4
mappale 169

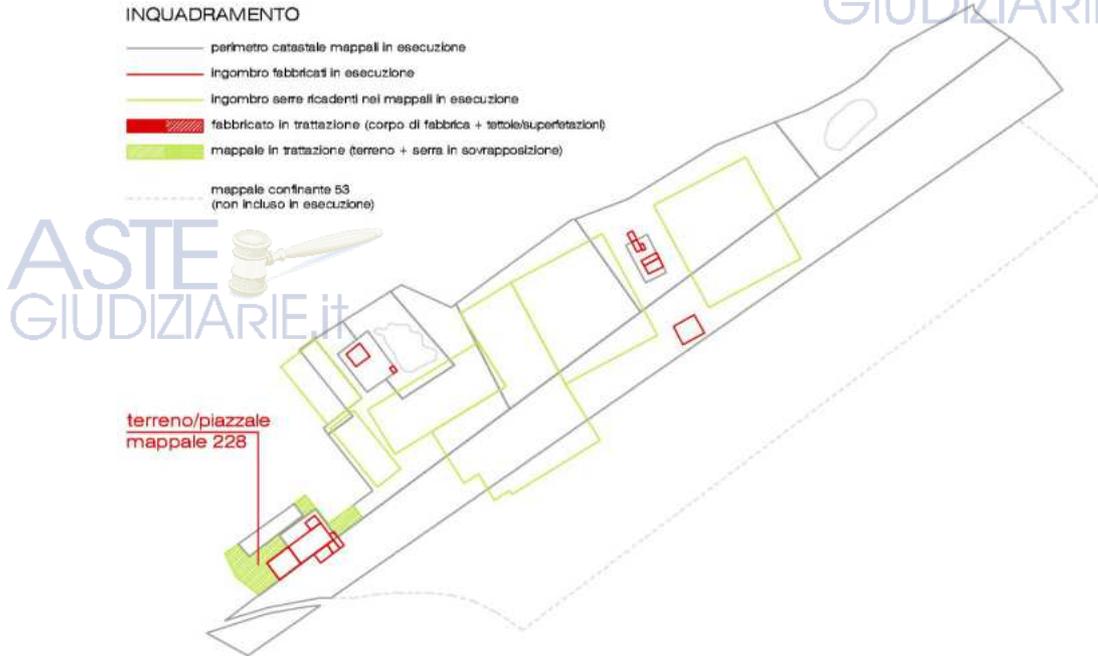
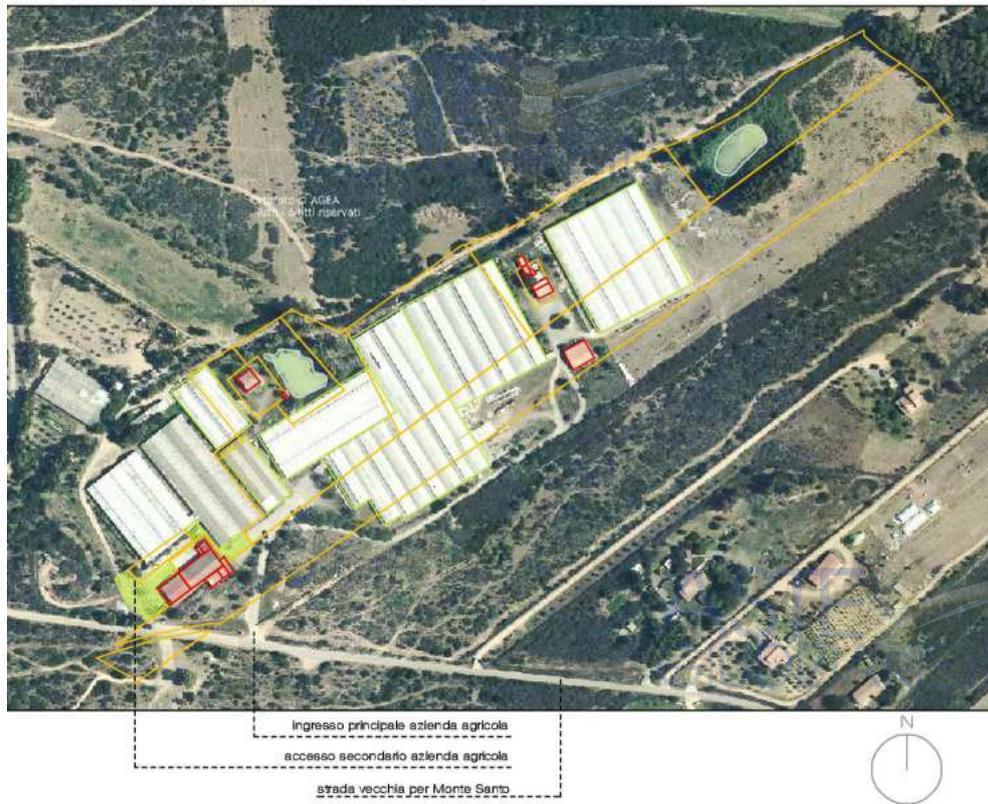
INQUADRAMENTO (sovrapposizione con foto aerea)

**TERRENO – pascolo/porzione di piazzale, distinto in catasto al Foglio n°20,
Mappale n°228 (811mq)**

Il lotto in oggetto è costituito da una porzione di piazzale e di terreno incolto che, dall'accesso secondario all'azienda agricola, si estende sino alla parte frontale del capannone di cui al Mappale 160; sostanzialmente è suddiviso in due parti, di cui una adibita a piazzale pavimentato con un battuto di cemento, ed un'altra in terreno incolto:

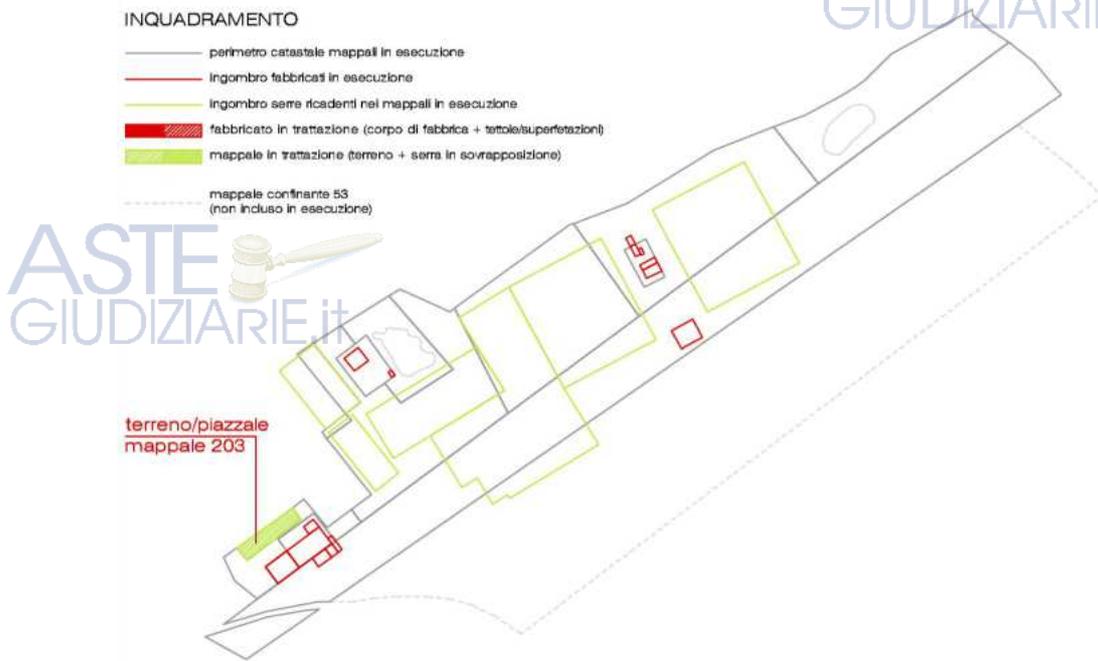
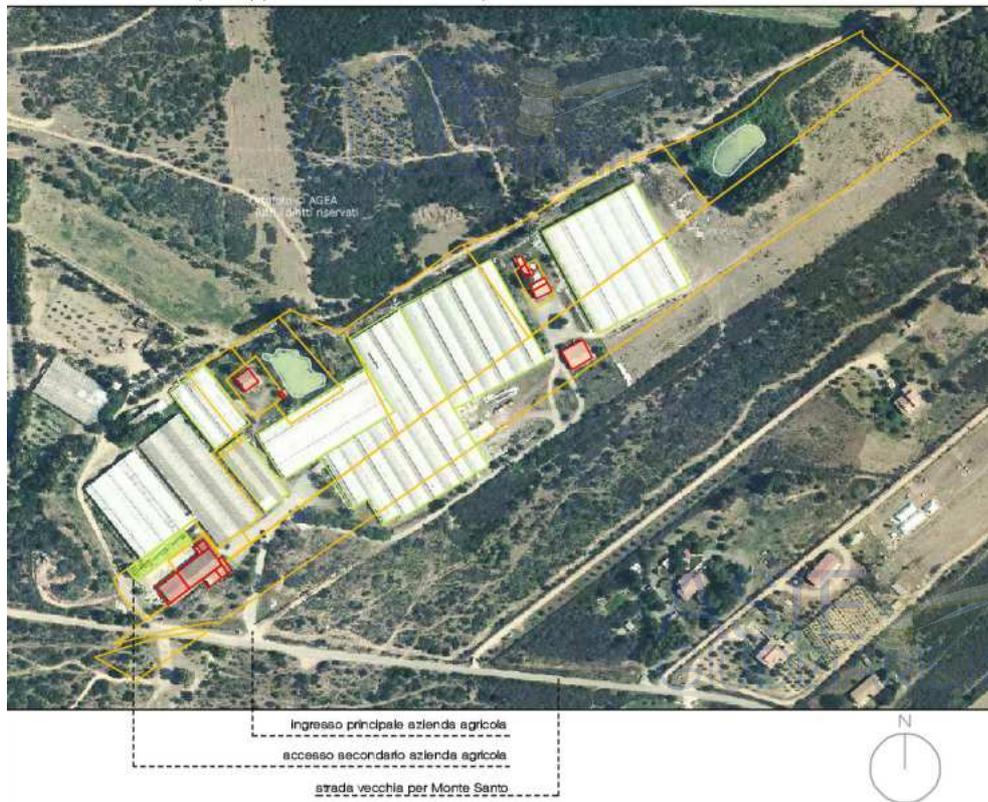
INQUADRAMENTO (sovrapposizione con foto aerea)

**TERRENO – pascolo/porzione di piazzale, distinto in catasto al Foglio n°20,
Mappale n°203 (320mq)**

Il lotto in oggetto è costituito da una porzione di piazzale di forma rettangolare che si sviluppa in modo complementare al Mappale 228. La superficie è completamente pavimentata con un battuto di cemento. I limiti del mappale non sono riconoscibili sul luogo perché si estende senza soluzione di continuità sul Mappale 228; è invece presente un confine definito da alcune piante (riconoscibile dalla fine del battuto di cemento) con l'adiacente terreno identificato con il Mappale 202 di altra proprietà, sul quale è stata edificata una serra. Le caratteristiche di posizione e localizzazione sono medesime a quelle della porzione pavimentata del Mappale 228.

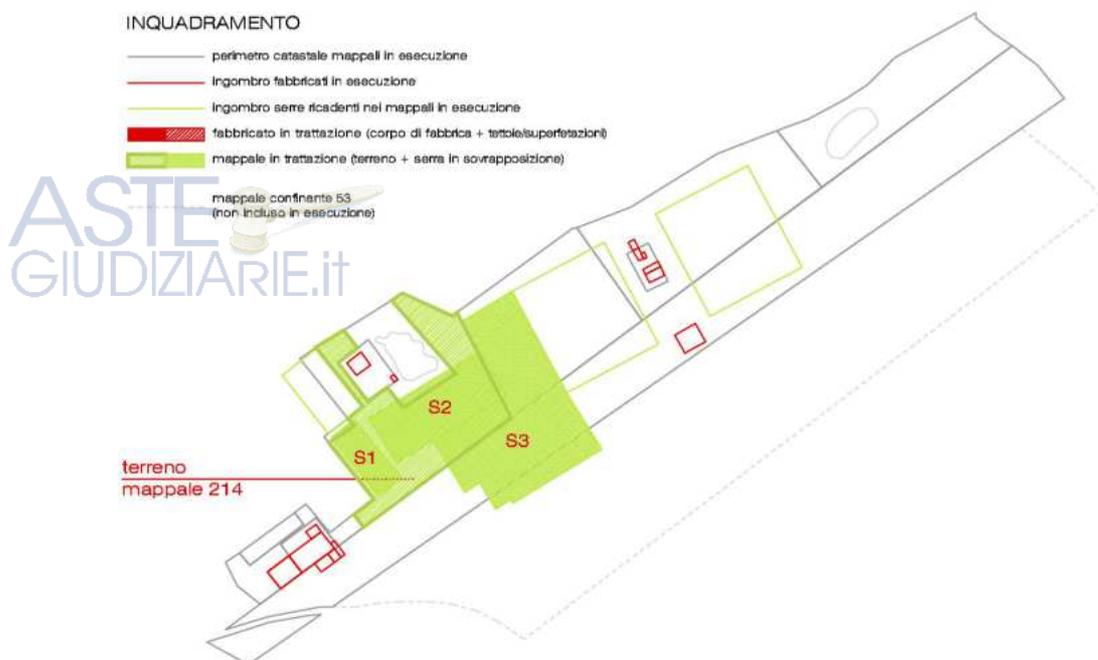
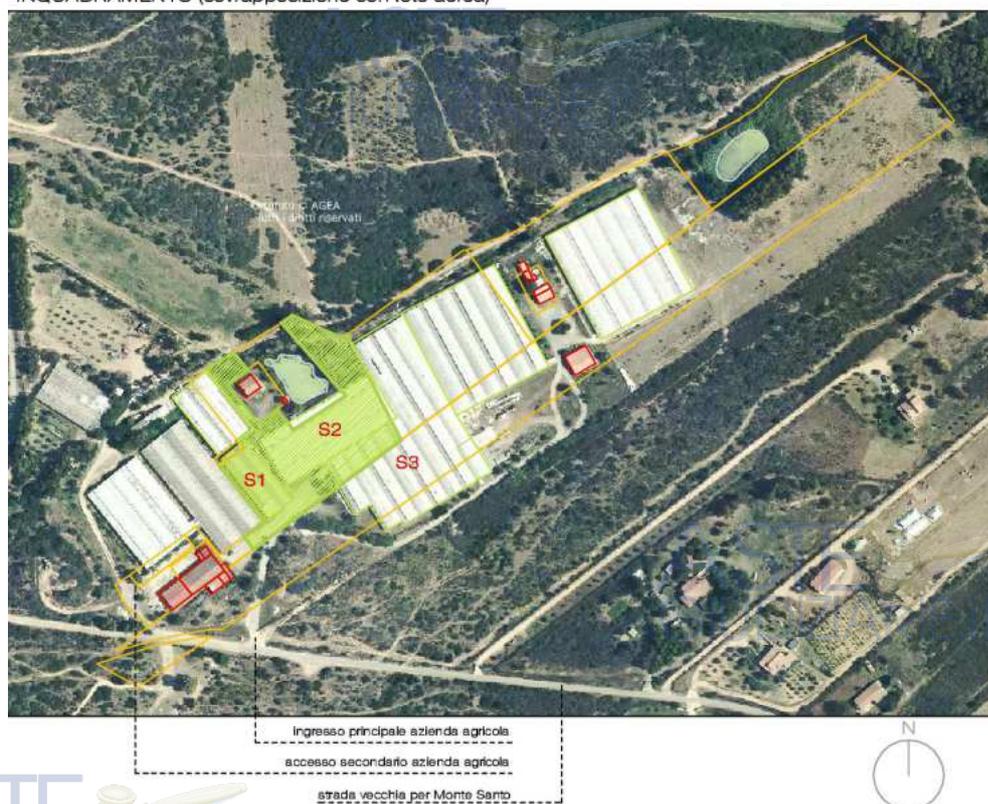
INQUADRAMENTO (sovrapposizione con foto aerea)

TERRENO – porzione A con serre agricole sovrapposte (in perizia indicate come serra S1, S2 ed S3) e porzione B a pascolo, distinto in catasto al Foglio n°20, Mappale n°214 (6130mq)

Il lotto in oggetto è un appezzamento di terreno sul quale risultano sovrapposte alcune serre dell'azienda agricola che nella trattazione sono indicate come serra S1, S2 ed S3.

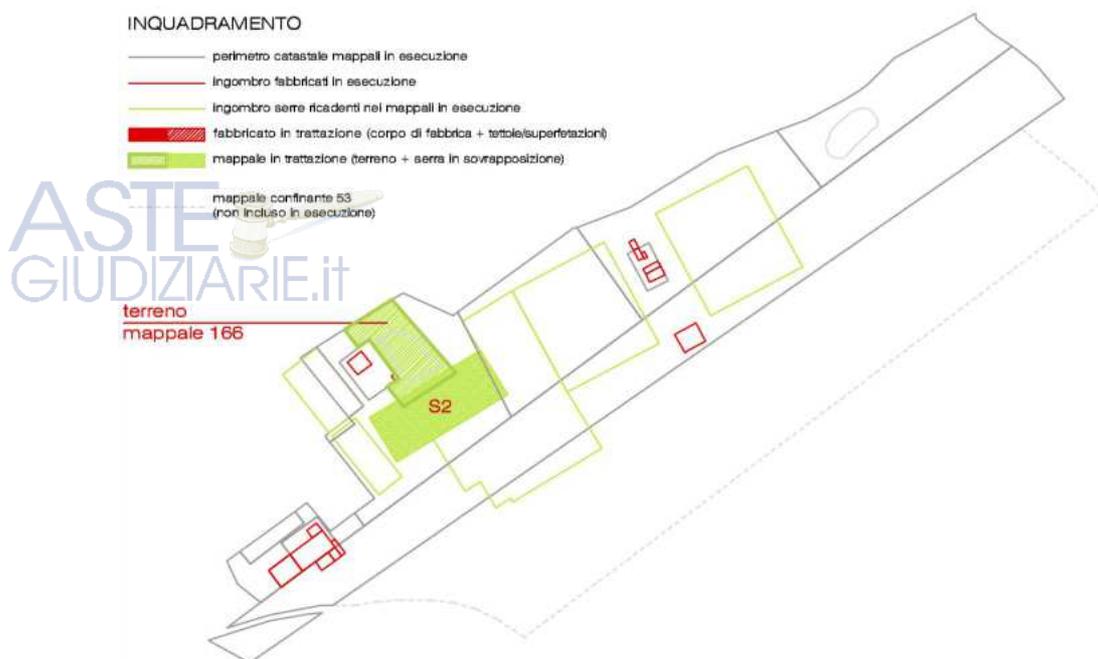
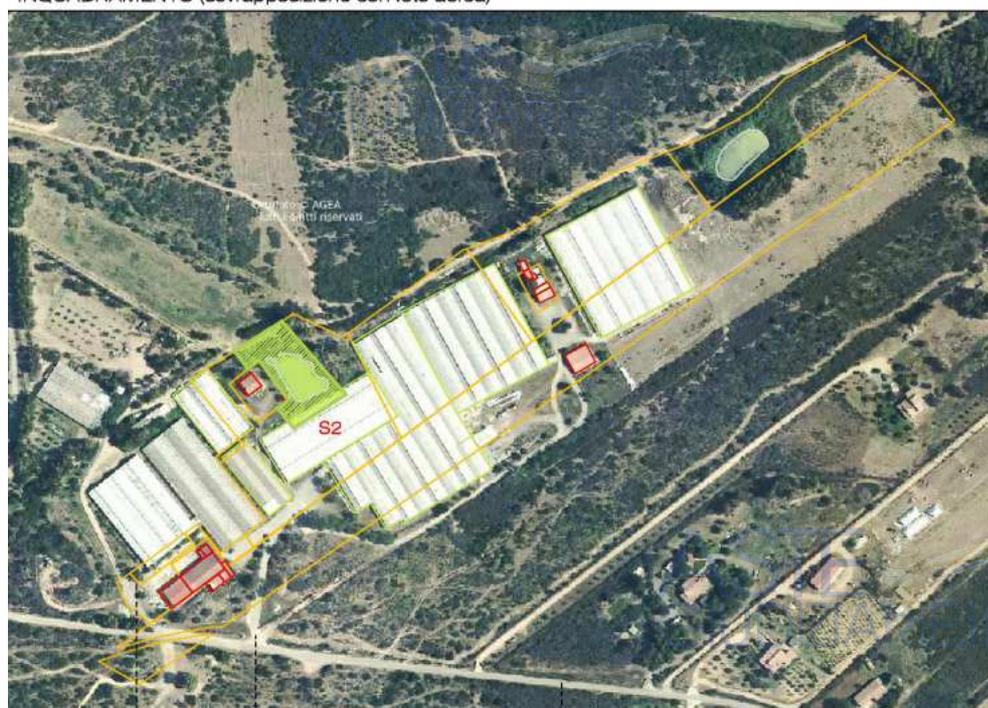
INQUADRAMENTO (sovrapposizione con foto aerea)

TERRENO – porzione A con serra agricola sovrapposta (in perizia indicata come serra S2) e porzione B a pascolo, distinto in catasto al Foglio n°20, Mappale n°166 (1726mq)

Il terreno è accessibile dall'ingresso principale del compendio, attraverso le porzioni di Mappale 214 che circondano il terreno di pertinenza del Mappale 165 includendo una piccola parte della seconda serra aziendale (serra S2 in ferro e vetro, di superficie pari a 2260mq totali) ed è caratterizzata dalla presenza di un laghetto.

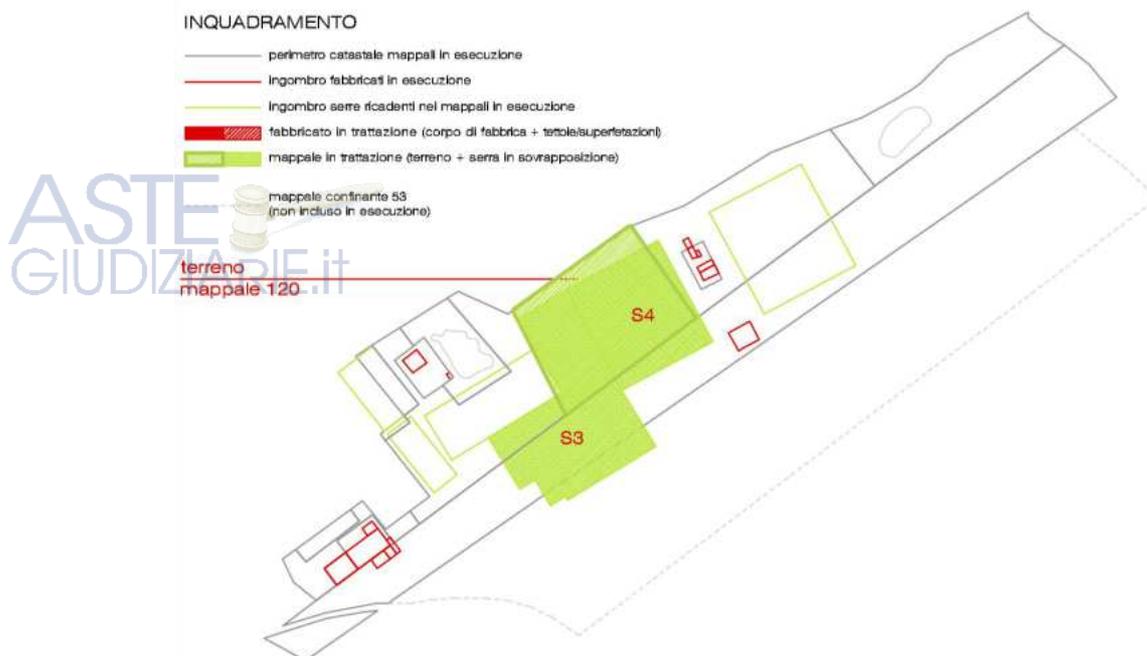
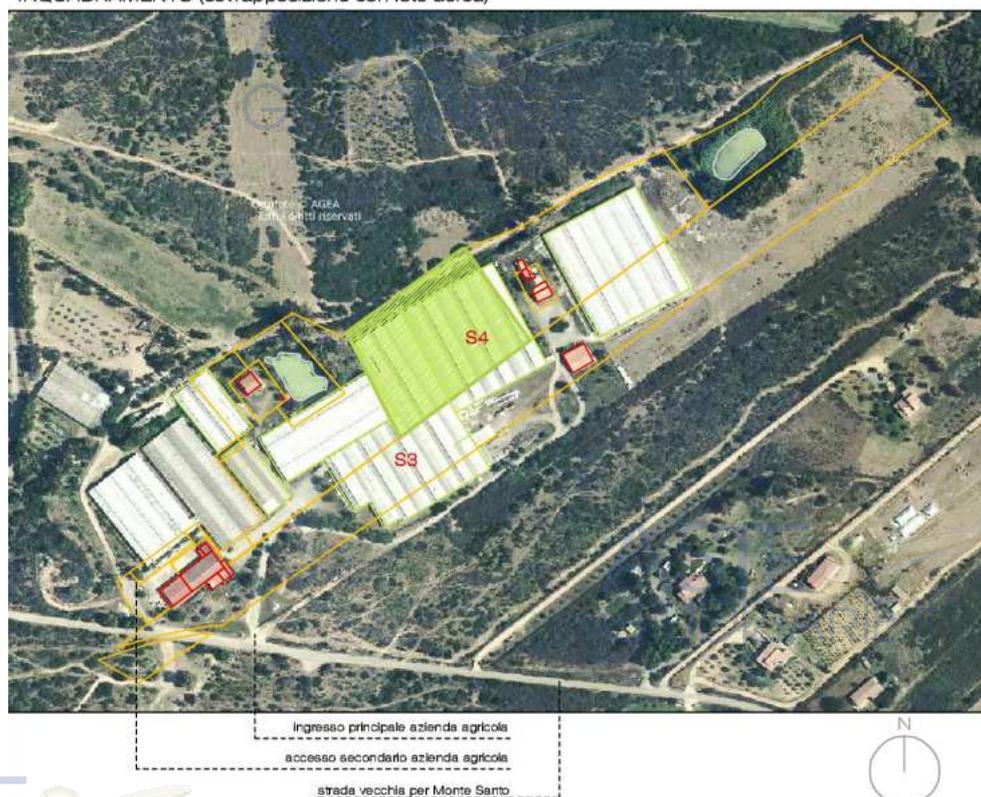
INQUADRAMENTO (sovrapposizione con foto aerea)

TERRENO – porzione A con serre agricole sovrapposte (in perizia indicate come serre S3 ed S4) e porzione B a pascolo, distinto in catasto al Foglio n°20, Mappale n°120 (5960mq)

Il lotto in oggetto è un appezzamento di terreno sul quale risultano sovrapposte per la maggior parte della sua superficie, due porzioni di serre facenti parte dell'azienda agricola Sa Sarpa che nella trattazione sono indicate come S3 (parzialmente sovrapposta al Mappale 214, già descritta nella trattazione al paragrafo 2.9.1) ed S4.

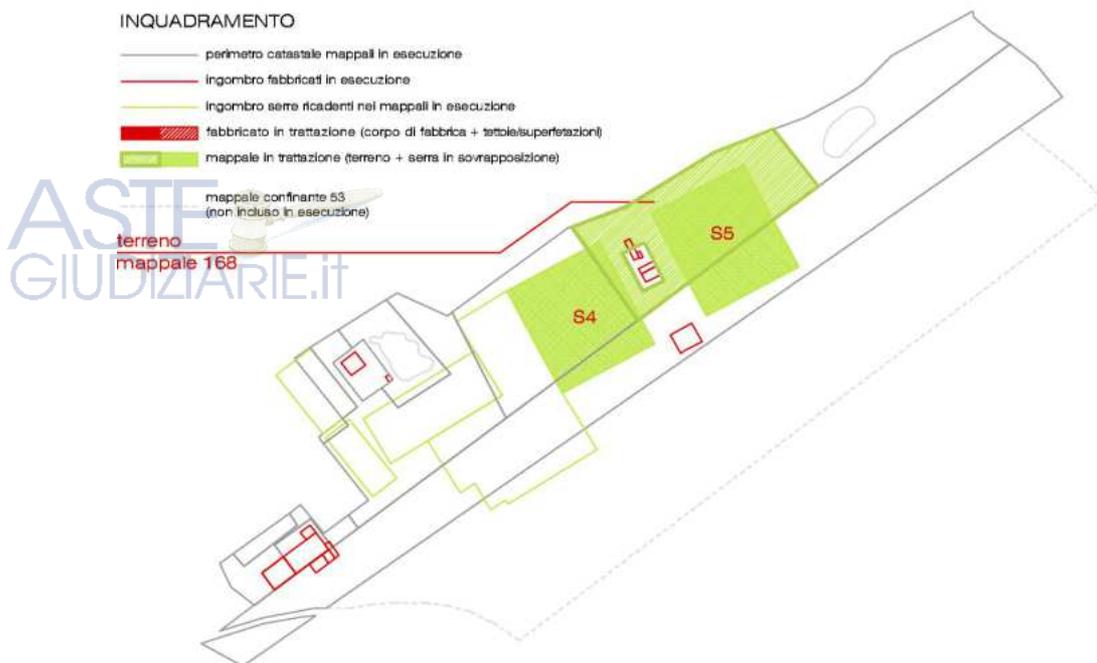
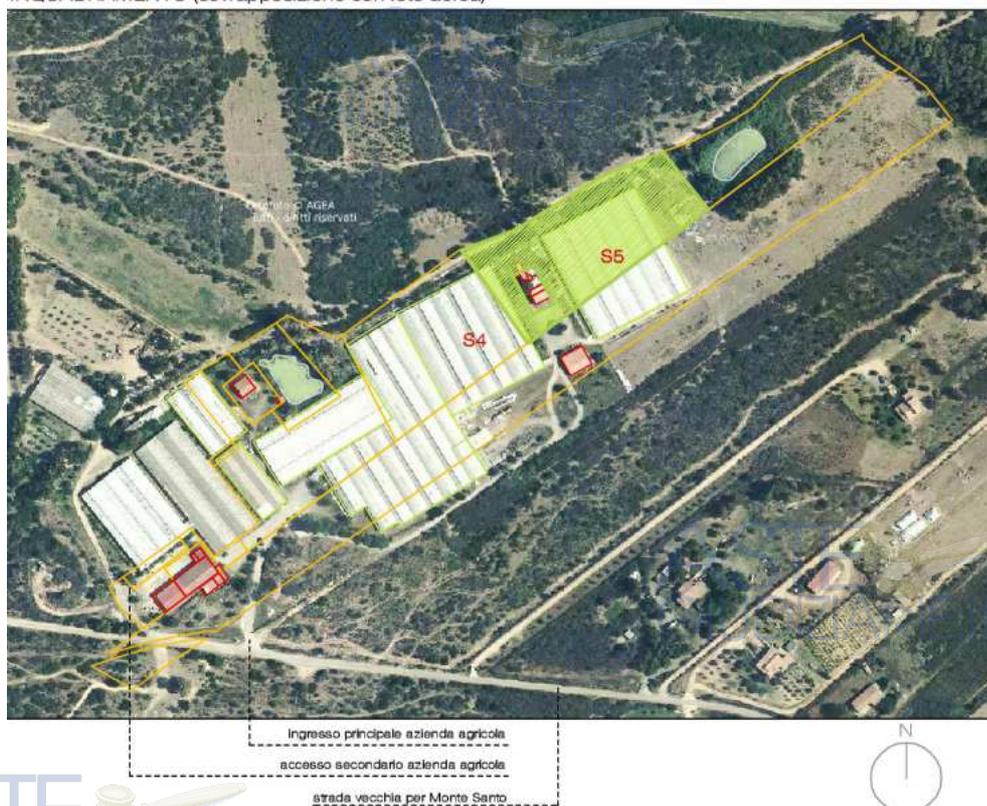
INQUADRAMENTO (sovrapposizione con foto aerea)

TERRENO – porzione A con serre agricole sovrapposte (in perizia indicate come serre S4 ed S5) e porzione B a pascolo, distinto in catasto al Foglio n°20, Mappale n°168 (6628mq)

Il lotto in oggetto è un appezzamento di terreno sul quale risultano sovrapposte due porzioni di serra dell'azienda agricola Sa Sarpa che nella trattazione sono indicate come S4 ed S5. Il terreno è caratterizzato da tratti a vegetazione spontanea (prato ed essenze arboree) e da parti incolte a sterrato on ghiaia, localizzate in prossimità del fabbricato di cui al Mappale 169.

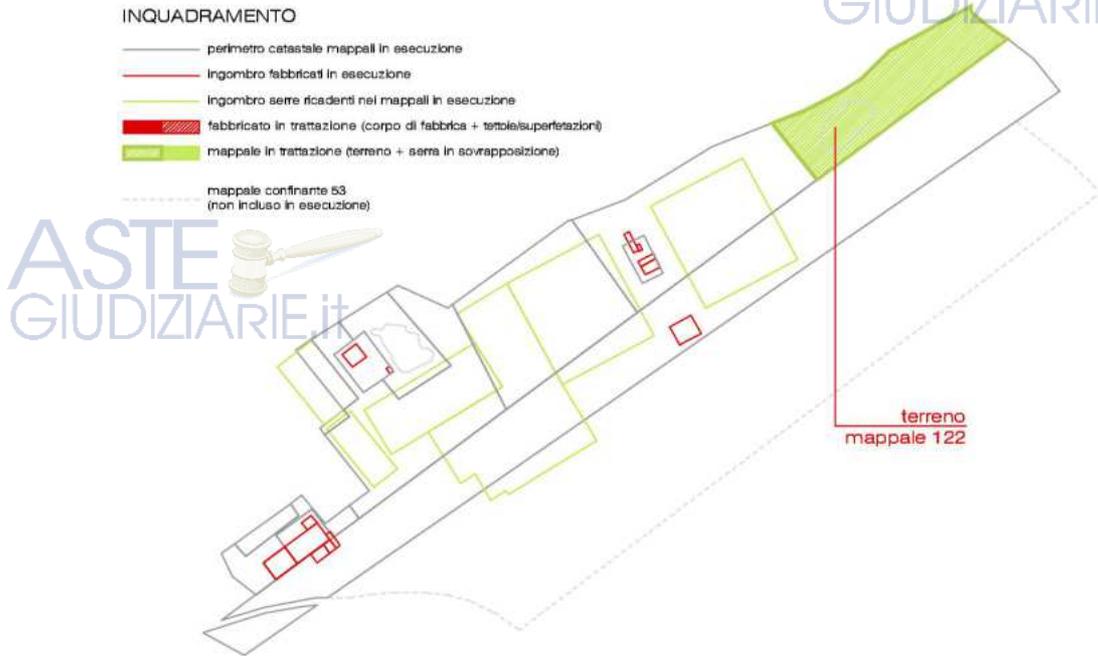
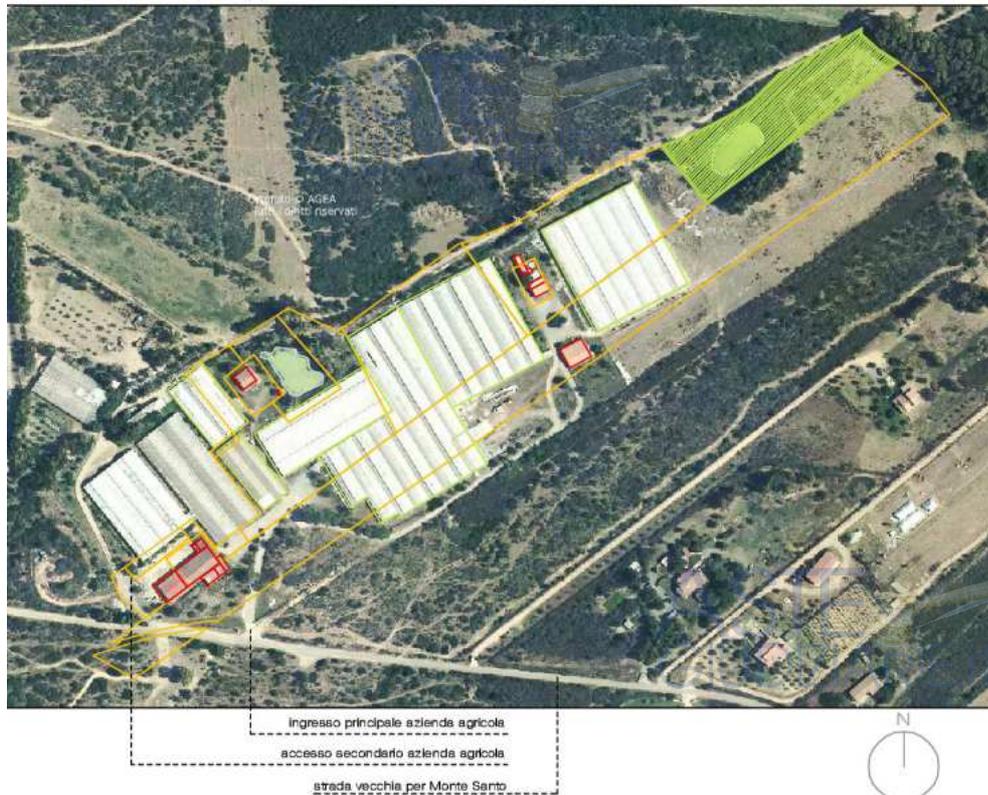
INQUADRAMENTO (sovrapposizione con foto aerea)

**TERRENO – pascolo (con bacino idrico), distinto in catasto al Foglio n°20,
Mappale n°122 (4560m q)**

Il lotto in oggetto è posto al limite Nord/Est del compendio pignorato e consiste in un terreno vegetato in maniera spontanea, caratterizzato dalla presenza di un bacino idrico per uso irriguo intorno al quale è presente una fitta vegetazione di cespugli e piante. Il resto del suolo è incolto, con presenza di cespugli e prato spontaneo; la giacitura è sostanzialmente pianeggiante, esclusa la zona depressiva in cui sorge il bacino idrico.

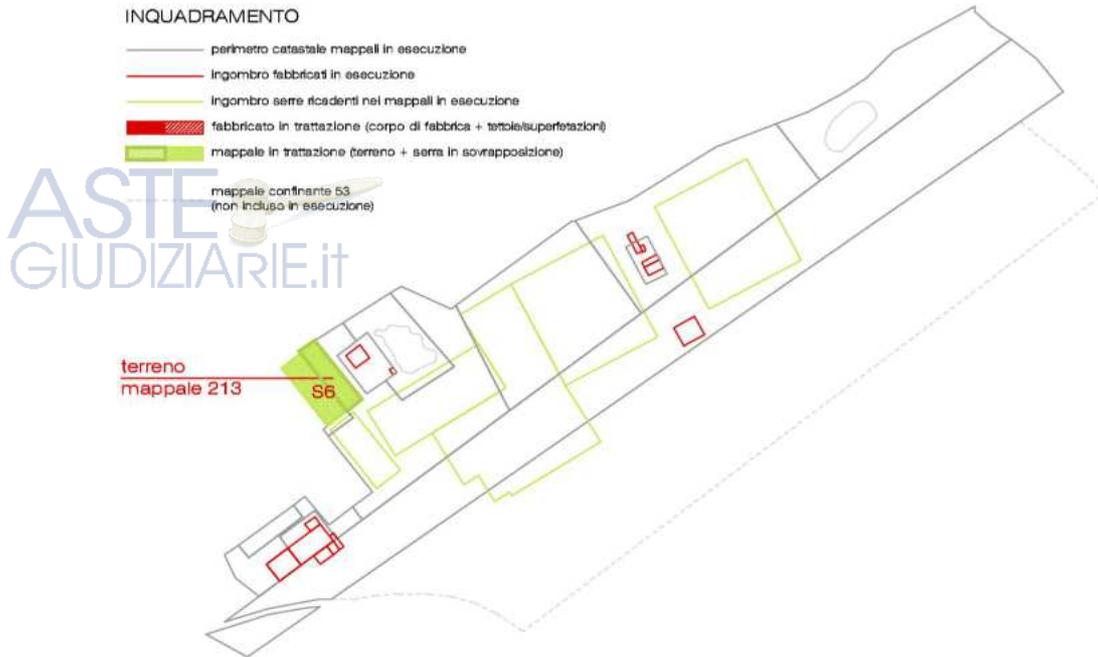
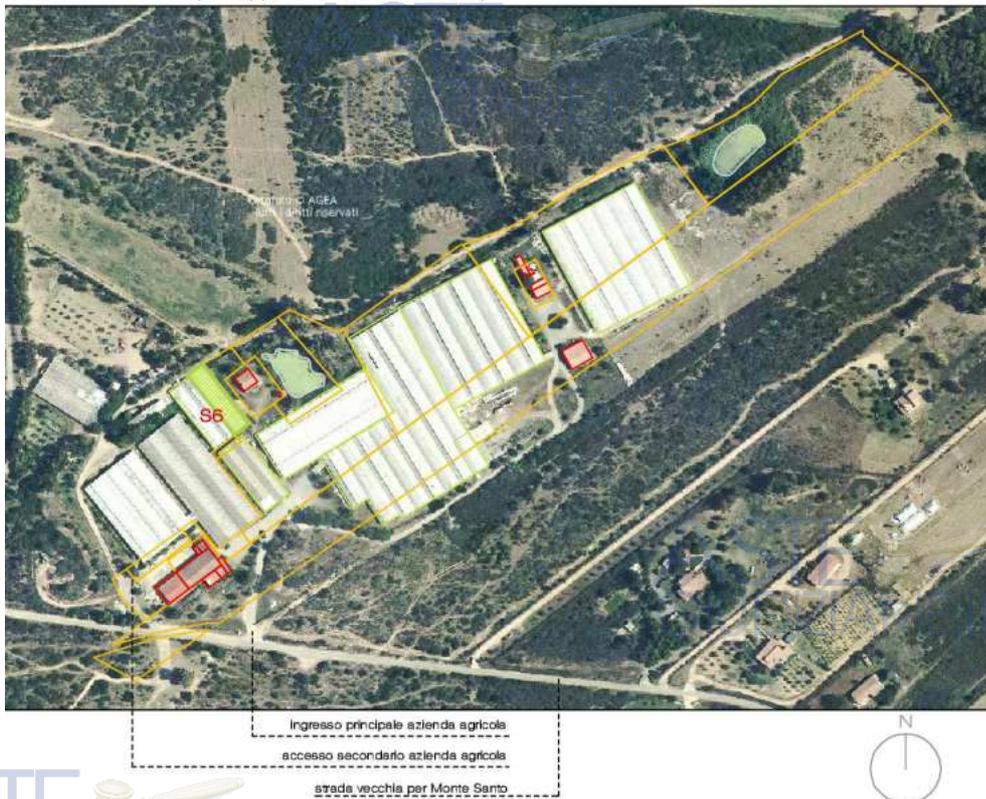
INQUADRAMENTO (sovrapposizione con foto aerea)

TERRENO – porzione A con serra agricola sovrapposta (in perizia indicata come serra S6) e porzione B a pascolo, distinto in catasto al Foglio n°20, Mappale n°213 (420mq)

Il lotto in oggetto è un appezzamento di terreno la cui superficie risulta quasi totalmente occupata da una serra che nella trattazione è indicata come S6, la quale si sviluppa anche nel confinante Mappale 208 (non incluso nel compendio pignorato); la piccola parte residua è un terreno incolto. Il mappale è recintato con una rete metallica per 2 lati verso il Mappale 209 a Sud e verso il Mappale 214 a Est, mentre verso Nord confina con uno stradello sterrato perimetrale; il limite Ovest ricade all'interno della serra e non è ovviamente definito.

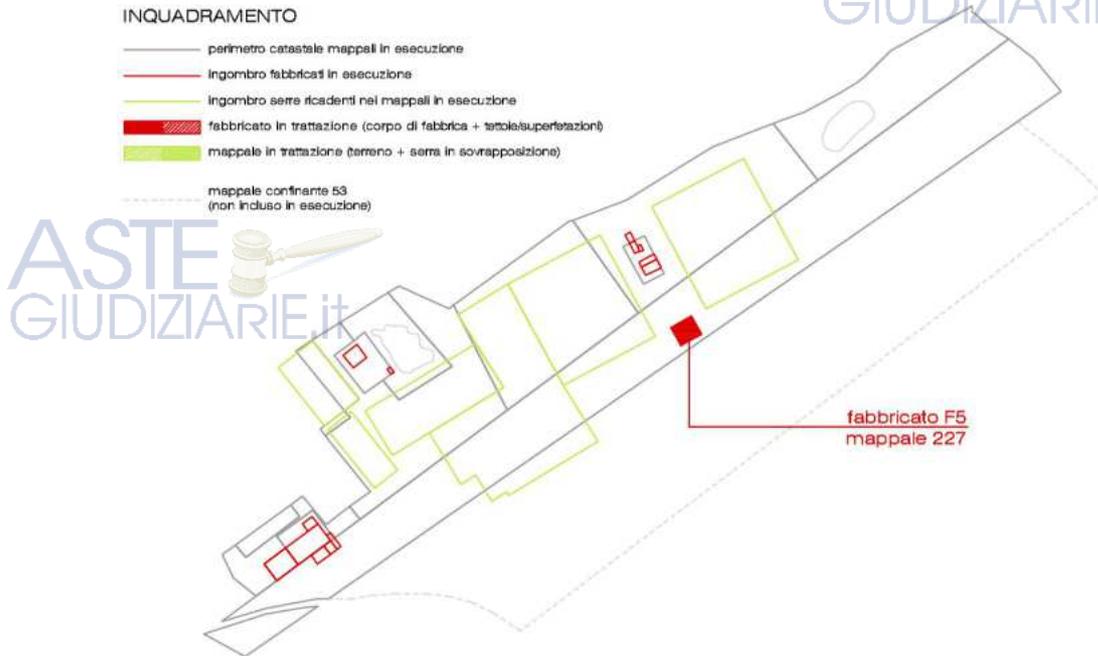
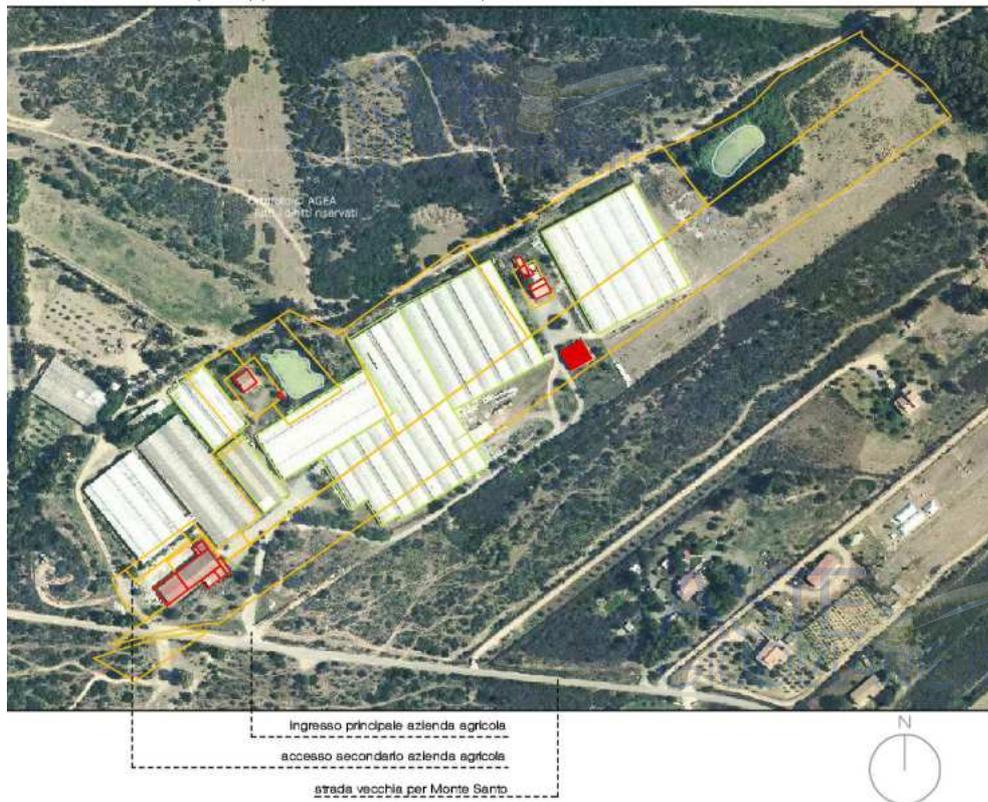
INQUADRAMENTO (sovrapposizione con foto aerea)

FABBRICATO F5 - fabbricato categoria C2, distinto in catasto al Foglio n°20, Mappale n°227 (magazzino/sala lavorazione prodotti e depositi)

L'immobile in oggetto è un fabbricato realizzato per ospitare una sala lavorazione, una camera, un bagno ed una cella frigo ed attualmente risulta inutilizzato e versa in condizioni di abbandono da alcuni anni. E' situato all'interno del terreno di cui al Mappale 226, posizionato tra le due serre "gemelle" ricadenti sui Mappali 120, 226 e 168; l'accesso al fabbricato avviene attraverso uno stradello sterrato interno di penetrazione aziendale che lo collega sino all'ingresso dell'azienda agricola, attraversandola per tutto il limite inferiore.
