TRIBUNALE CIVILE DI CAGLIARI

PROCEDIMENTO DI ESECUZIONE IMMOBILIARE n°357/2021

RELAZIONE DI CONSULENZA TECNICA

IMMOBILI SITI NEL COMUNE DI PULA (CA)

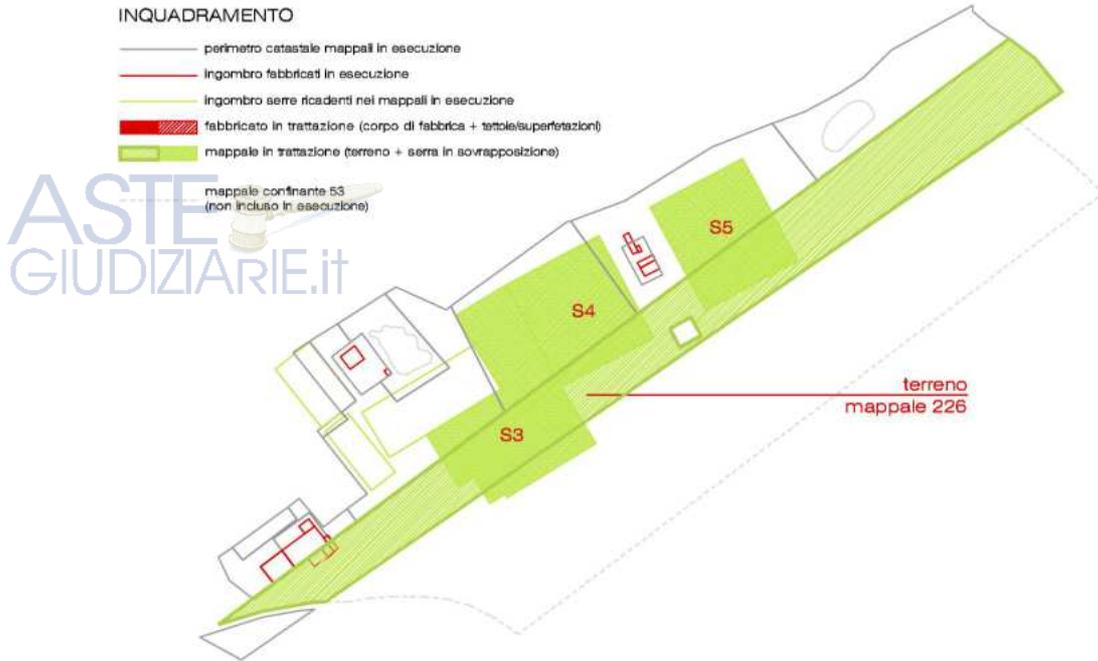
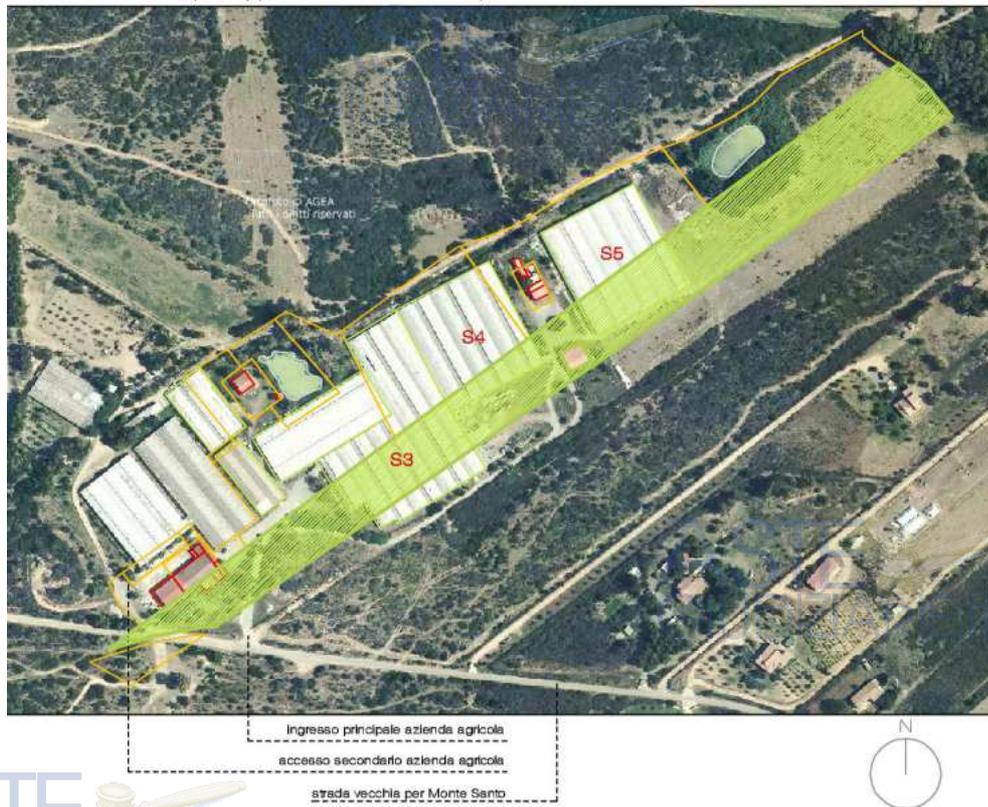
INQUADRAMENTO (sovrapposizione con foto aerea)

TERRENO – porzione A con serre agricole sovrapposte (in perizia indicate come serre S3, S4 ed S5) e porzione B a pascolo, distinto in catasto al Foglio n°20, Mappale n°226 (18195mq)

Il lotto in oggetto è un vasto appezzamento di terreno che si estende in lunghezza per tutto il confine inferiore del compendio pignorato con il Mappale 53 (di proprietà degli esecutati ma non incluso nei beni in esecuzione), a partire dall'ingresso principale dell'azienda agricola Sa Sarpa sino al confine posizionato al limite Nord/Est del compendio. Rispetto al resto dei mappali aziendali confinanti non è presente (o perlomeno non è assolutamente riconoscibile) alcun limite fisico e dunque le superfici risultano unite senza soluzione di continuità. Sul terreno ricade una porzione della serra S3, ma la sovrapposizione della mappa catastale con la foto aerea evidenzia il fatto che sul Mappale 226 si sovrappongono anche porzioni delle serre S4 ed S5 (come evidenziato nelle trattazioni precedenti che le riguardano). *Potrebbe essere dunque necessario verificare e confermare, previa rilievo strumentale, i limiti catastali corretti e l'esatta consistenza della superficie delle serre in sovrapposizione sul terreno (e dunque la loro superficie di incidenza).* Inoltre la stessa serra S3 ha una parte della sua superficie in sovrapposizione al Mappale 53; pur non essendo questo mappale oggetto di pignoramento, si precisa che nelle sue risultanze catastali non è riportata alcuna porzione di serra sulla propria superficie, pertanto la somma delle superfici parziali della serra S3 nei mappali 214, 120 e 226 non corrisponde alla superficie assentita dai titoli edilizi (ed a quella effettiva).

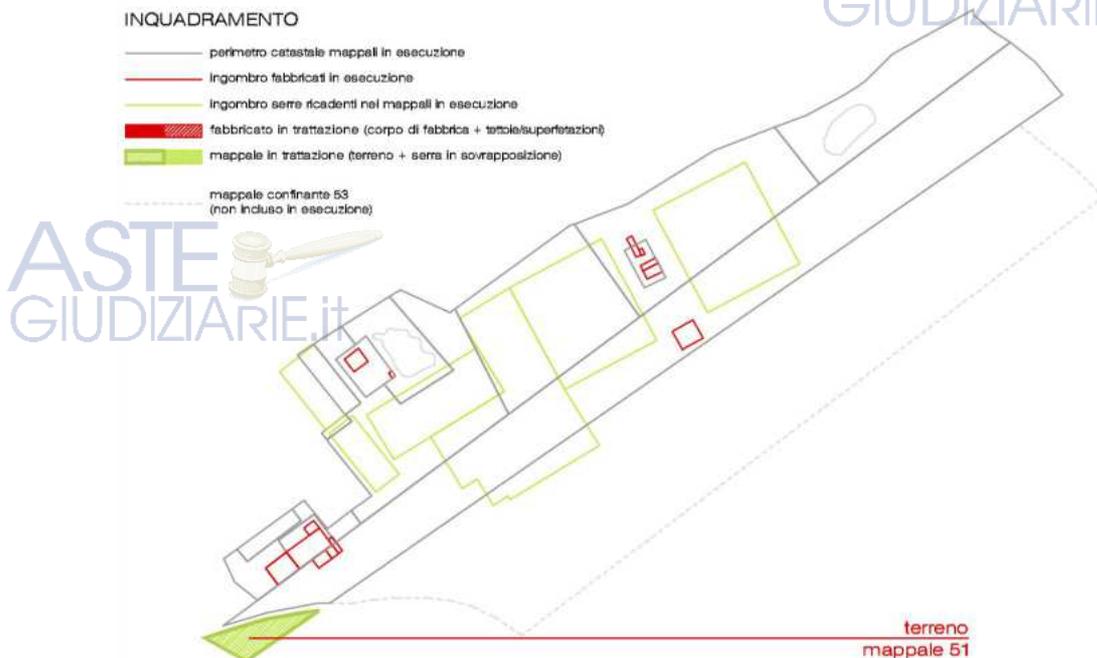
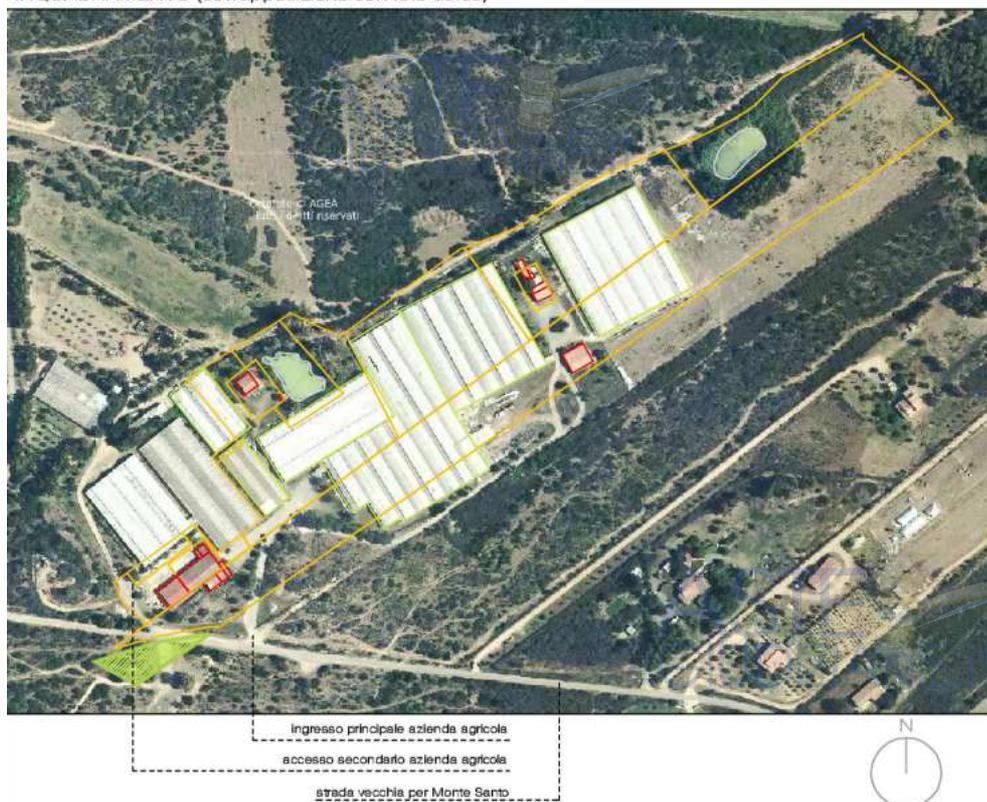
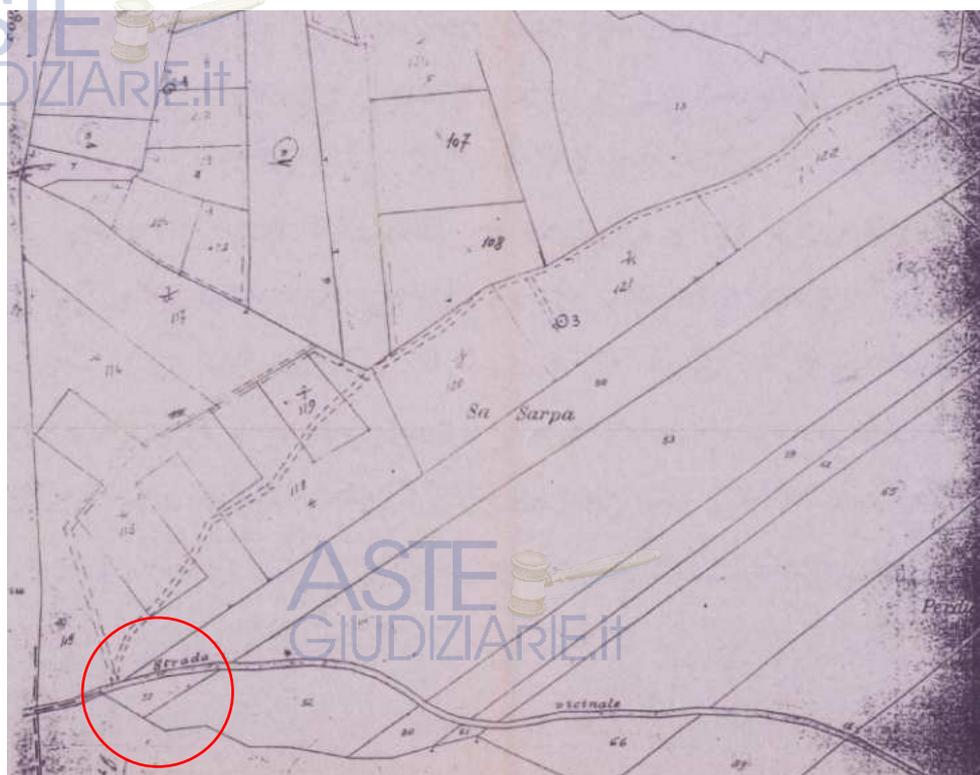
INQUADRAMENTO (sovrapposizione con foto aerea)

TERRENO – porzione A a pascolo arborato e porzione B a pascolo, distinto in catasto al Foglio n°20, Mappale n°51 (710mq)

Il lotto in oggetto è posto al limite Sud/Ovest del compendio pignorato e consiste in un terreno incolto e vegetato in maniera spontanea al di fuori dell'azienda agricola poiché, dalla sovrapposizione tra estratto di mappa catastale e foto aerea, risulta posizionato oltre la Strada Vecchia per Monte Santo con una piccola porzione ad essa sovrapposta; i limiti catastali del lotto non sono presenti fisicamente e presumibilmente seguivano il profilo definito da vecchi sentieri di campagna o dal tracciato originario della strada vicinale (come si può dedurre anche dall'estratto catastale meno recente, di seguito allegato).
