**TRIBUNALE ORDINARIO DI CAGLIARI**  
**Ufficio Esecuzioni Civili**

**RELAZIONE DI CONSULENZA TECNICA**

**N°37-22**

Relativa al Procedimento di Esecuzione Immobiliare N°37-2021

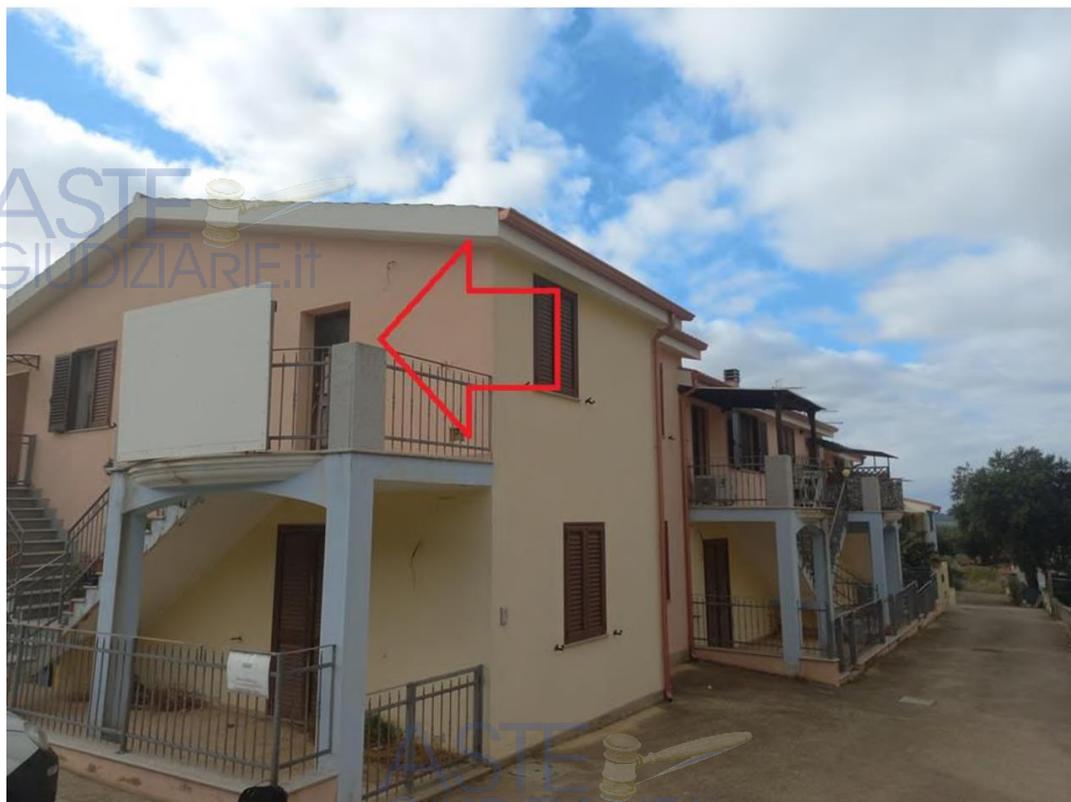
Il bene oggetto di valutazione è l'appartamento al primo piano a destra fronte SP2 (fotografia 1).

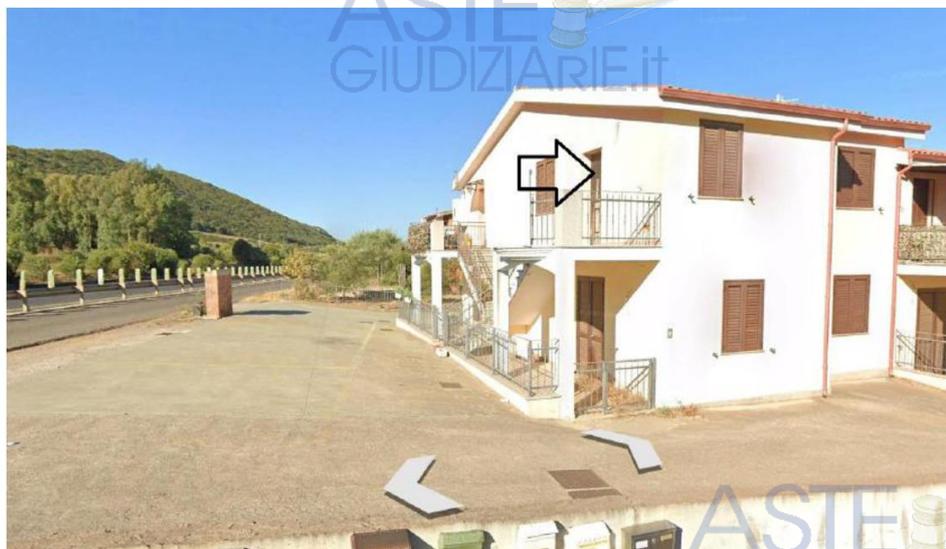
Il lotto, è costituito da un appartamento al primo piano di una palazzina plurifamiliare con ingresso dal cortile antistante la viabilità parallela alla Strada Provinciale 2 che si trova di fronte al fabbricato (fotografie 3,4).

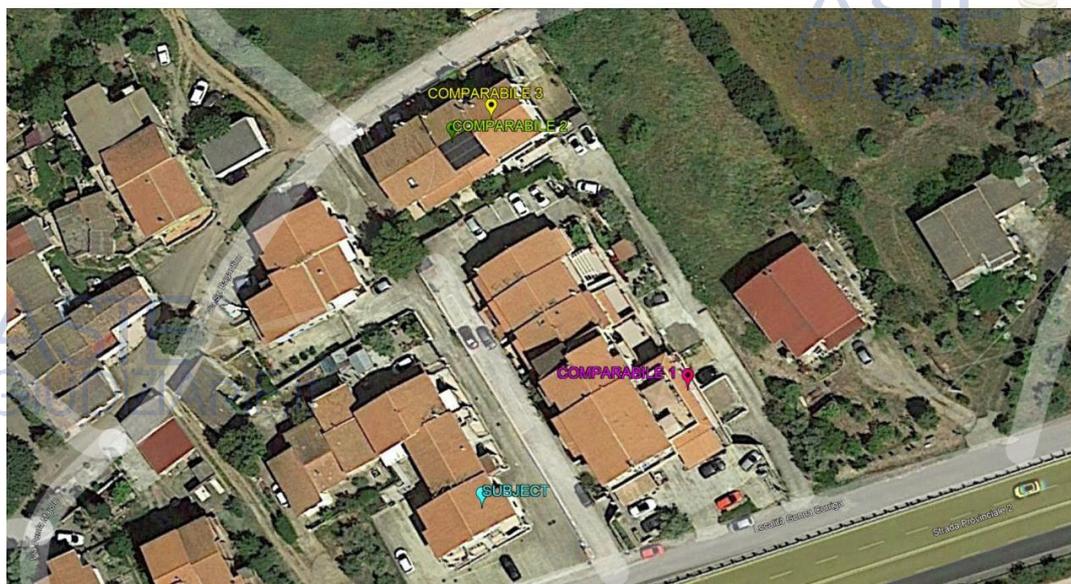
[I tre atti ritenuti validi si riferiscono alla compravendita di appartamenti su singolo livello con balcone o veranda o corte, tutti edificati sul foglio 9 a meno di 500 m di distanza dal 'subject' \(in azzurro in figura\).](#)
