RELAZIONE DI CONSULENZA TECNICA

Unità immobiliare a uso civile abitazione

sita a Villasimius (CA) via Parigi n.5F

(N.C.E.U. foglio 22, part.985, sub.54)

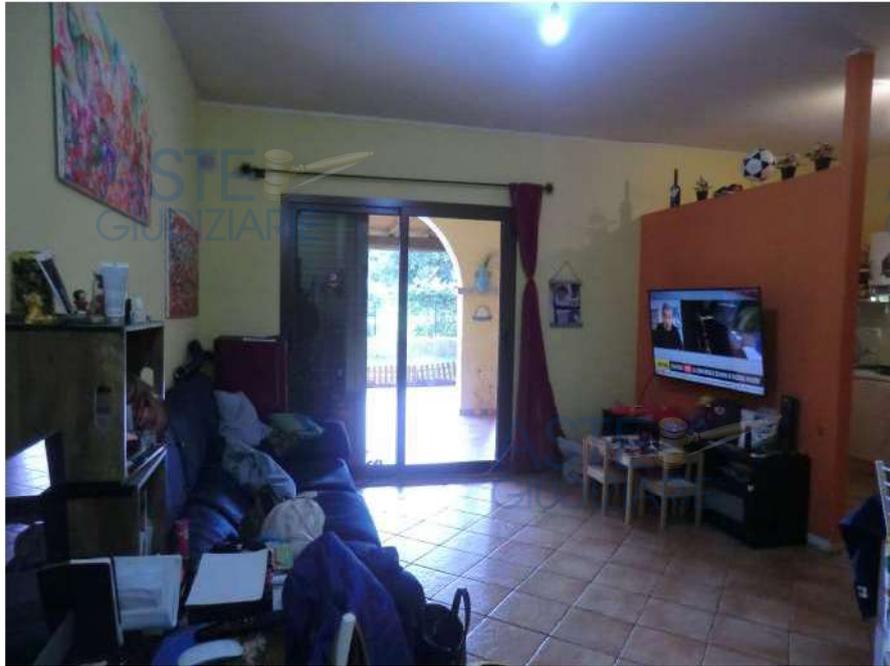
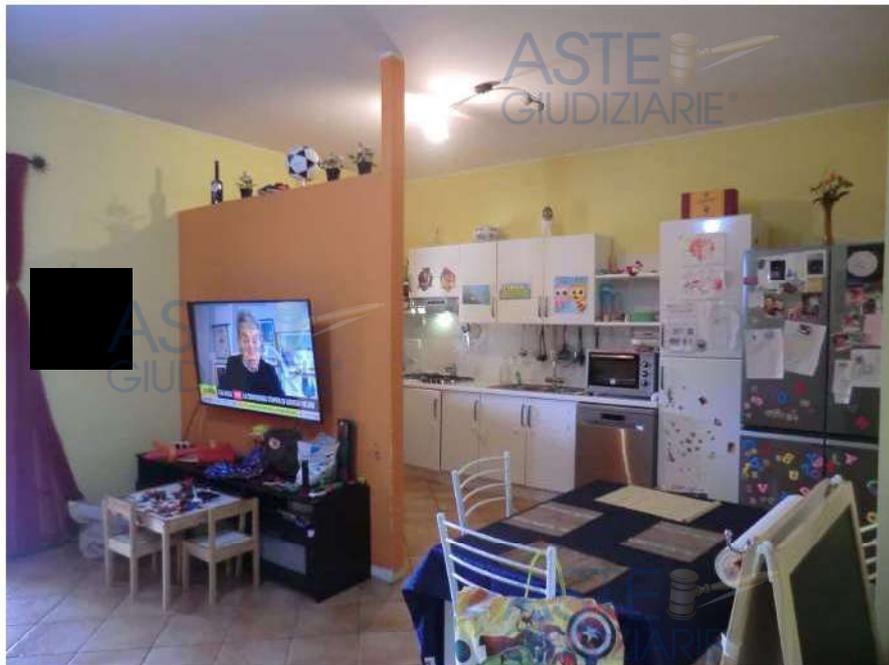
L'unità immobiliare è composta da soggiorno/cucina con una quinta in cartongesso non a tutta altezza che divide parzialmente la zona soggiorno dall'angolo cottura (foto nn.4,5), ingresso e disimpegno (foto n.6), bagno principale con doccia (foto nn. 10,11,12), due camere (foto nn. 7,8,9,13), bagno con doccia con accesso dalla camera singola (foto nn. 14,15,16,17,18) e un ripostiglio con accesso dal loggiato (foto n.20) lato prospetto principale, un loggiato posteriore e due tratti di cortile, uno lato prospetto principale che è stato pavimentato (foto n.19) e uno lato prospetto posteriore (foto n.22). Al bene pignorato si accede da un portoncino caposcala blindato a un'anta.

Foto n.4. Via Parigi n.5F- Villasimius. Cucina/Soggiorno.
È visibile la quinta in cartongesso realizzata per separare l'angolo cottura dal soggiorno.

Foto n.5. Via Parigi n.5F- Villasimius. Cucina/Soggiorno.
È visibile la quinta in cartongesso realizzata per separare l'angolo cottura dal soggiorno.

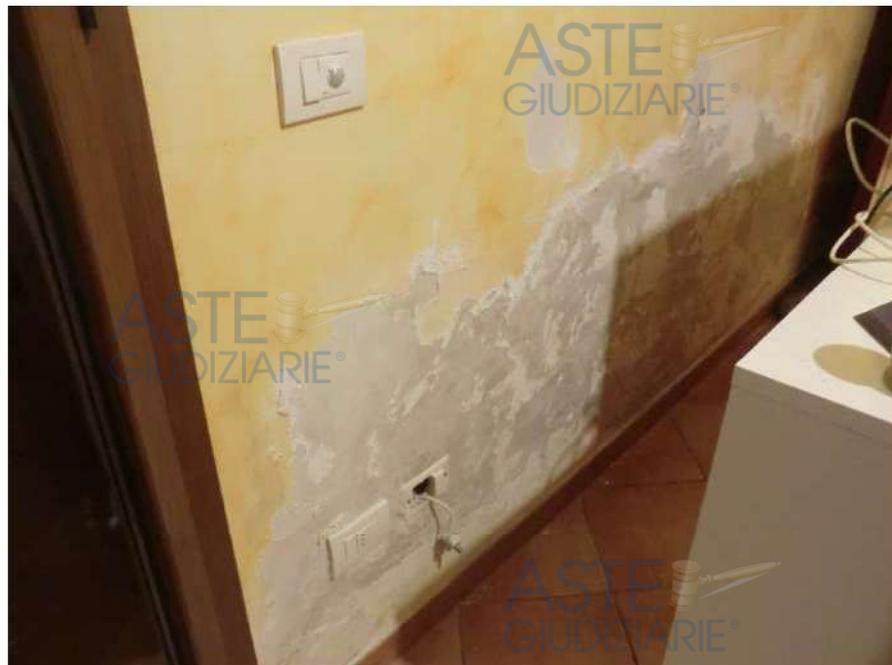
la realizzazione del bagno con accesso dalla camera singola e del ripostiglio. Nell'anno 2011 l'unità immobiliare è stata oggetto di ampliamento con la chiusura parziale del loggiato (lato prospetto principale) per la realizzazione di un bagno, utilizzando il ripostiglio come antibagno per creare l'accesso dalla camera singola e la realizzazione di un ripostiglio in prossità della portafinestra della camera matrimoniale. Per la realizzazione dell'impianto di scarico del nuovo bagno si è posizionato il tubo di scarico nel box auto sottostante (non di proprietà dell'esecutato), ancorandolo nel soffitto, e rivestendolo con cartongesso realizzando una finta trave (foto nn 28,29); la parte terminale si collega alla colonna montante dei piani sovrastanti con una curva ben visibile (foto n.30). Nel loggiato, lato prospetto principale, è stato realizzato un pozzetto per cercare di risolvere parzialmente i problemi di infiltrazioni sottostanti in quanto la tubazione era stata posizionata priva di pozzetto in corrispondenza della curva (foto n.19). Il box auto sopraccitato e parte dell'ingresso comune per l'accesso dei box auto è interessato da copiose infiltrazioni (foto nn.26,27). Inoltre nelle pareti adiacenti alla doccia del bagno principale, lato camera matrimoniale e tamponatura esterna sono visibili importanti tracce di infiltrazioni (foto nn.9,21).

Foto n.9. Via Parigi n.5F- Villasimius. Camera matrimoniale.
Tracce di infiltrazioni nella parete confinante con il bagno.

l'importo necessario per le opere da eseguirsi per l'eliminazione delle infiltrazioni (rifacimento parziale del bagno: doccia e braga wc, pulizia dalle radici della tubazione proveniente dal nuovo bagno) e il ripristino delle parti ammalorate nell'unità immobiliare oggetto di pignoramento e del piano interrato (box auto non di pertinenza dell'immobile pignorato e parti comuni) pari a € 5100,00 (compresa IVA). Per i suddetti lavori non sono state considerate le spese tecniche in quanto risultano interventi di edilizia libera che non necessitano di titolo abilitativo o comunicazione da trasmettere al SUAPE;

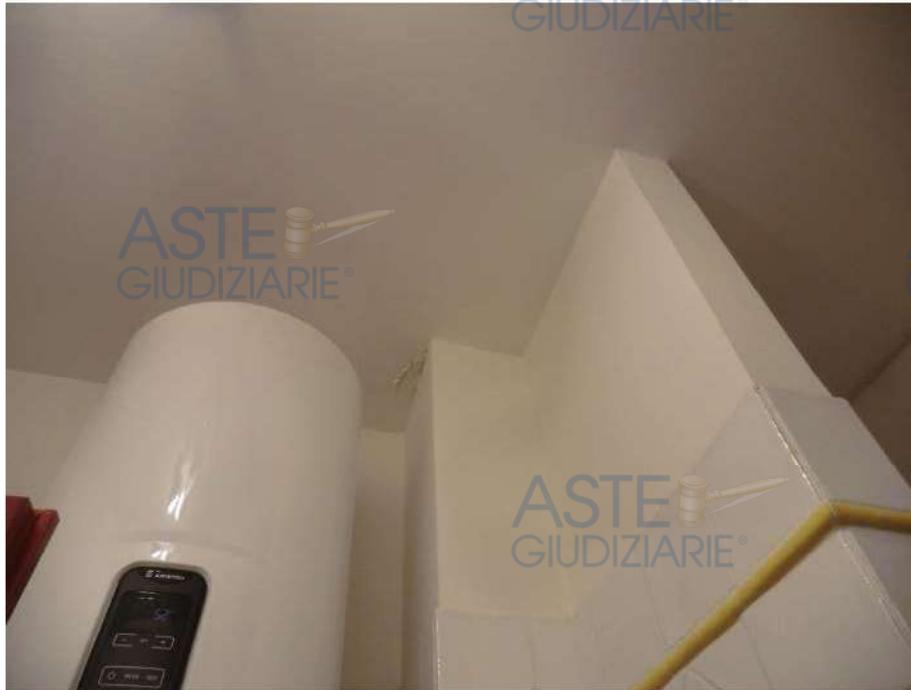
Foto n.12 . Via Parigi n.5F- Villasimius. Bagno principale. Tracce di infiltrazioni in corrispondenza di un finto pilastro sede della colonna montante degli scarichi delle acque nere.

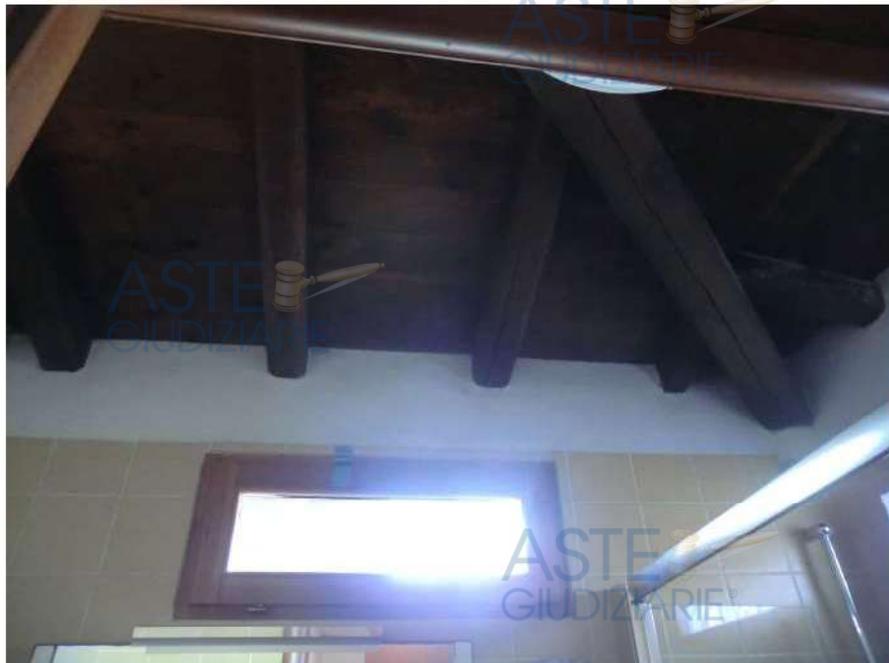
Foto n.17 . Via Parigi n.5F- Villasimius. Bagno realizzato con l'ampliamento successivo.
Copertura preesistente.

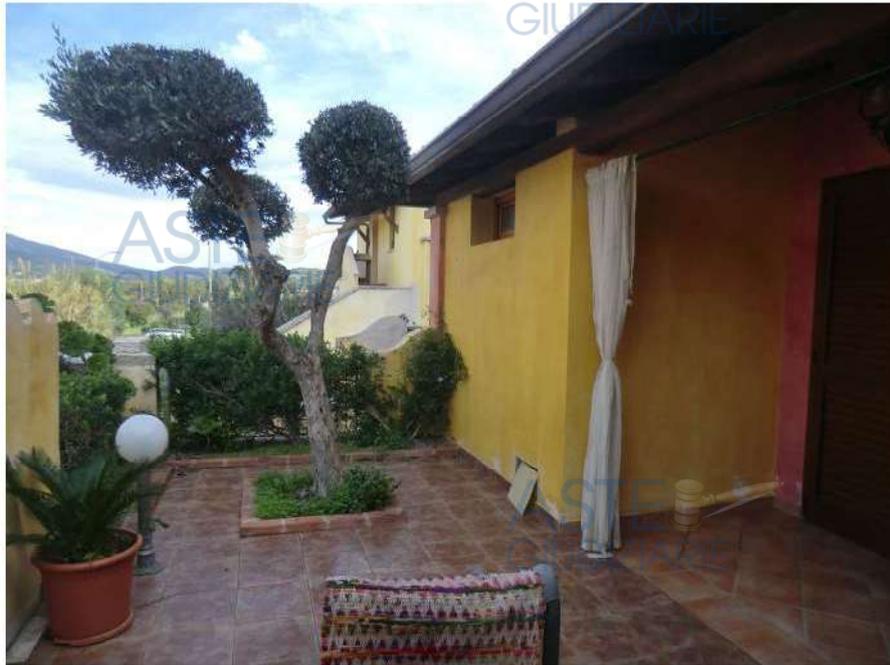
**Foto n.18 . Via Parigi n.5F- Villasimius. Cortile lato prospetto principale.
E' visibile la tamponatura esterna del bagno realizzato con l'ampliamento successivo.**

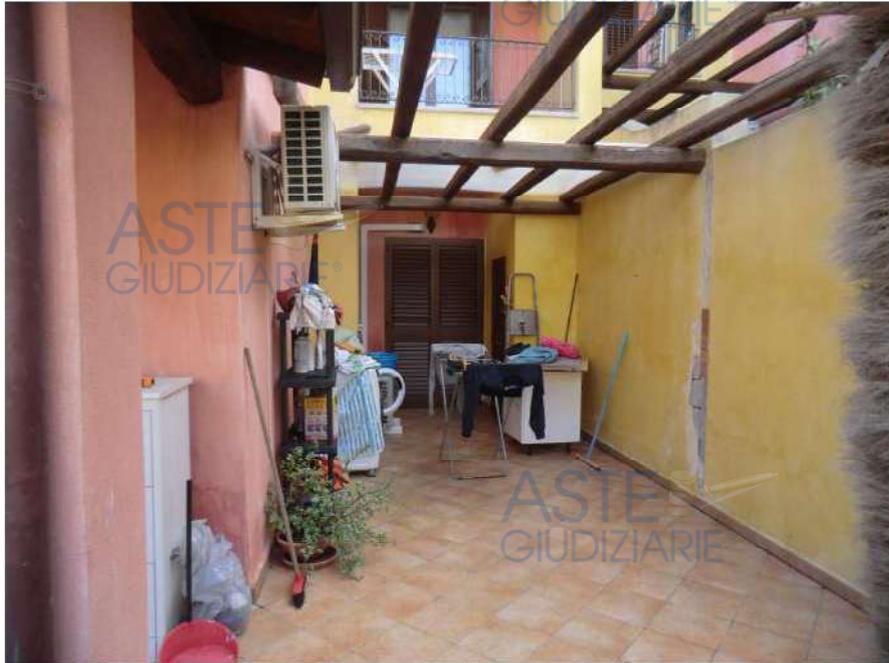
Foto n.20 .Via Parigi n.5F- Villasimius. Cortile lato prospetto principale.
Sul lato destro è visibile il ripostiglio oggetto di ampliamento successivo.

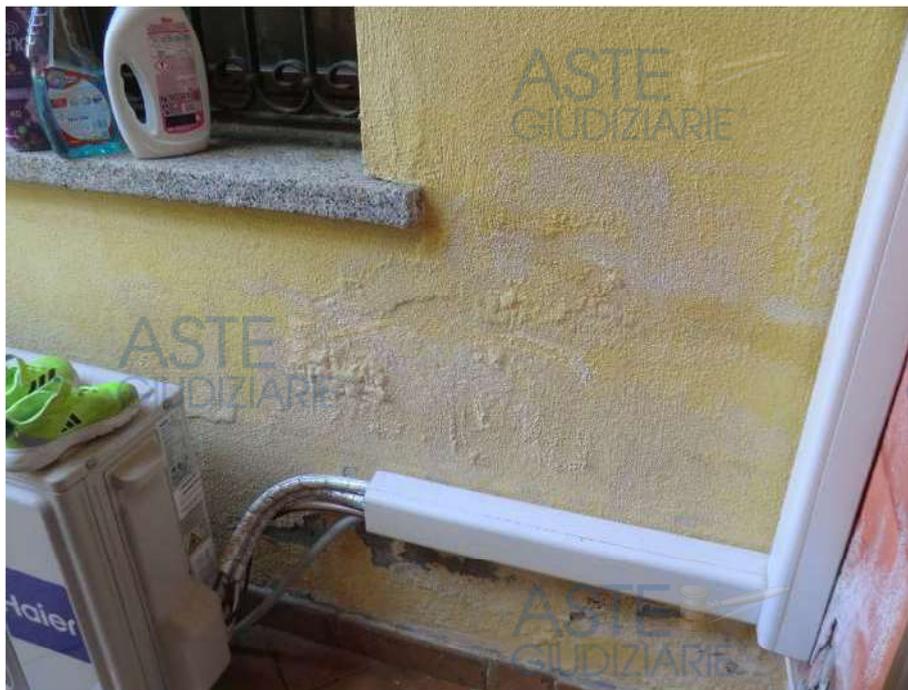
Foto n.21 .Via Parigi n.5F- Villasimius. Cortile lato prospetto principale.
Parete di tamponatura del bagno principale.

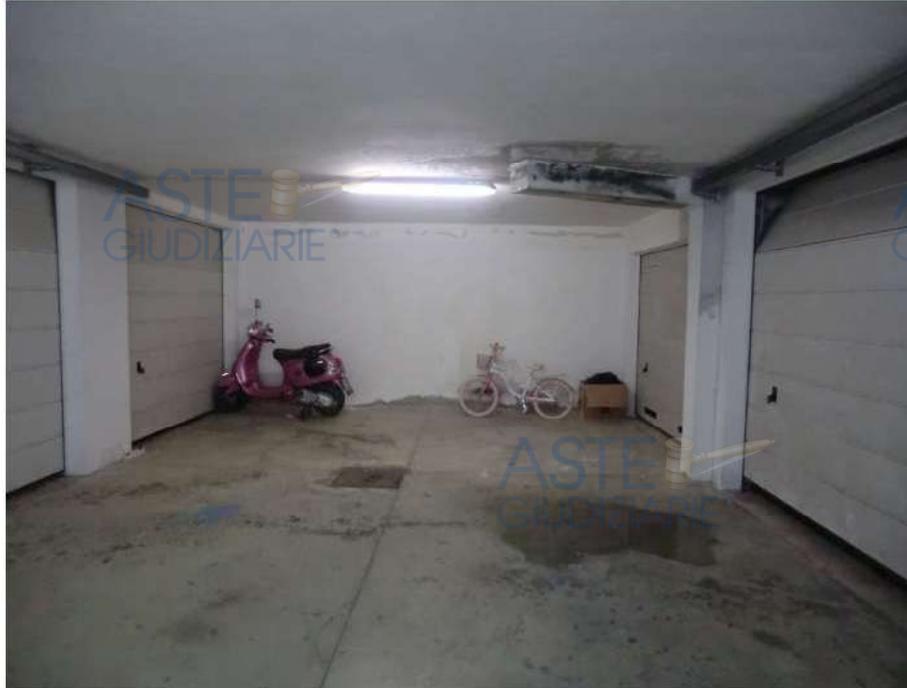
Foto n.26 .Via Parigi n.5E- Villasimius. Box auto. Sono visibili le copiose infiltrazioni provenienti dall'immobile sovrastante e le tracce di acqua sul pavimento.

Alla data del sopralluogo lo stato di manutenzione è discreto, vi è tuttavia la necessità di effettuare alcuni interventi di manutenzione. In particolare l'intervento più importante è quello che sta creando infiltrazioni di notevole entità al piano interrato all'interno di un box auto (non di pertinenza dell'immobile pignorato) e in parte nelle parti comuni di accesso ai singoli box auto (foto nn. 26,27,28,29).

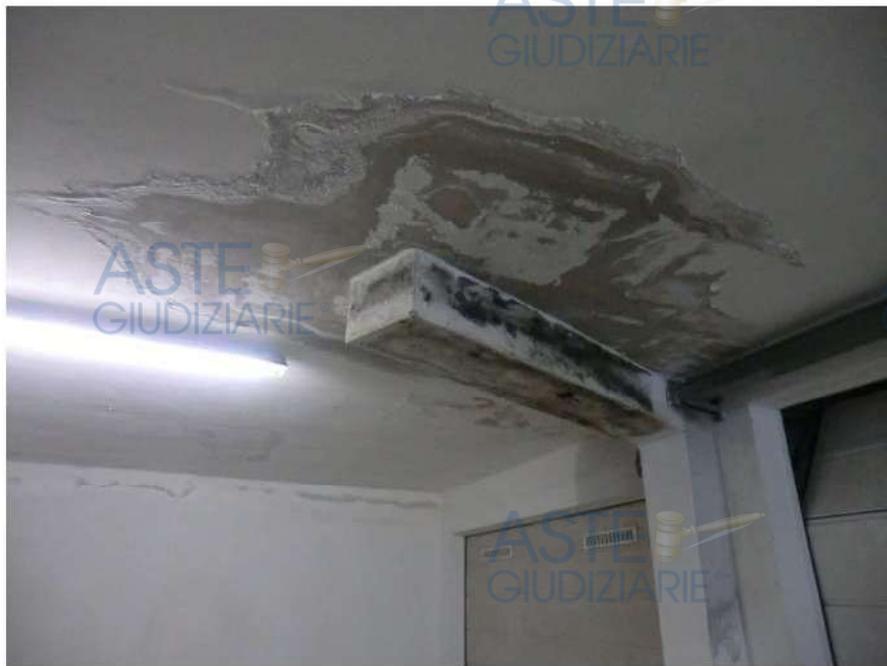
Foto n.27 .Via Parigi n.5E- Villasimius. Box auto. Sono visibili le copiose infiltrazioni.

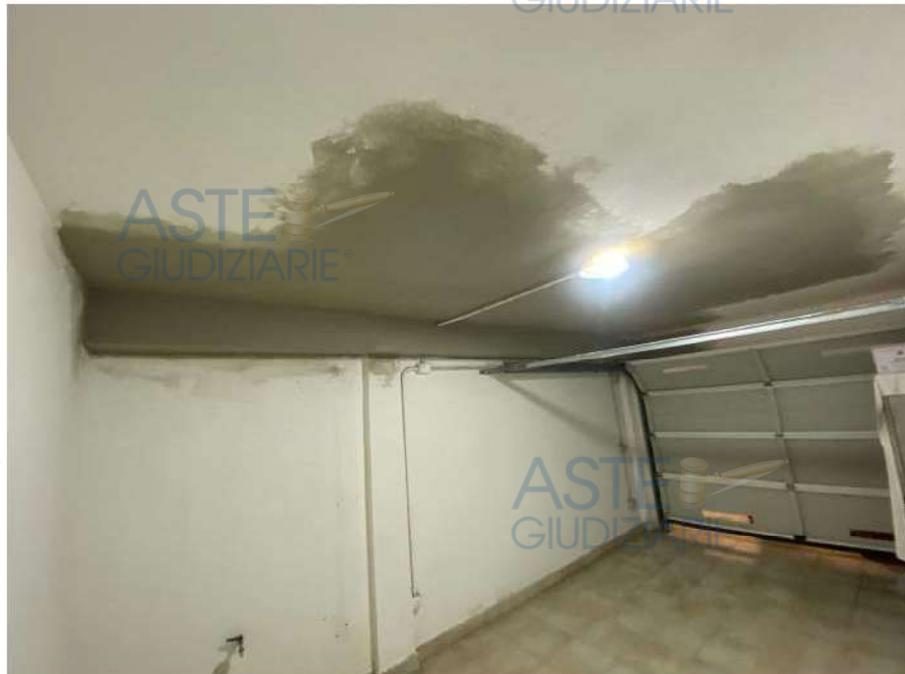
Foto n.28 .Via Parigi n.5E- Villasimius. Box auto. Ripristini eseguiti di recente.
E' visibile la finta trave sede del tubo di scarico del nuovo bagno.

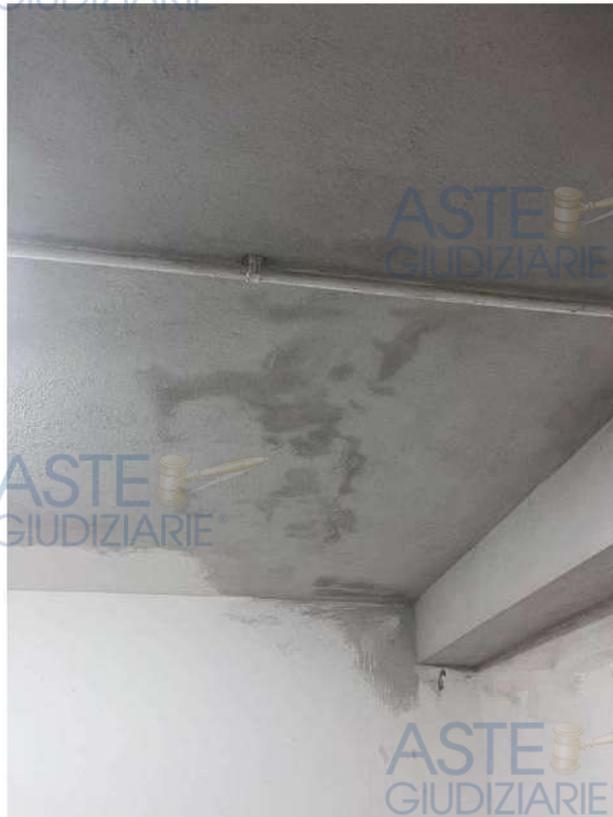
Foto n.29 .Via Parigi n.5E- Villasimius. Box auto. Sono visibili le infiltrazioni dopo i recenti
ripristini e la finta trave sede della tubazione di scarico del nuovo bagno.

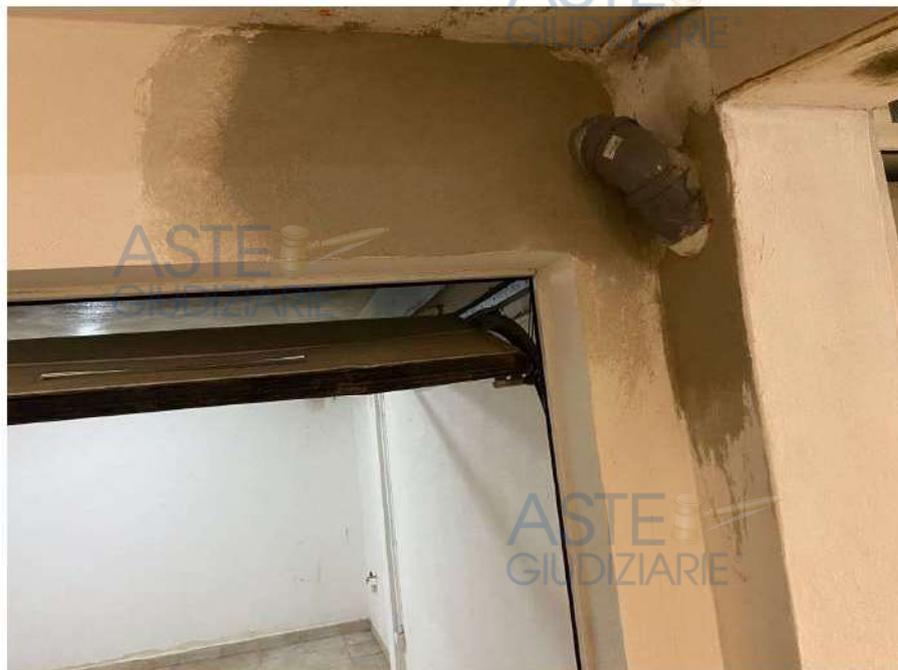
Foto n.30 .Via Parigi n.5E- Villasimius. Box auto. E' visibile la curva di collegamento con la colonna montante di scarico delle unità immobiliari sovrastanti.
