TRIBUNALE CIVILE DI CAGLIARI

Esecuzione immobiliare n. 61/2019

Consulenza tecnica d'ufficio

RELAZIONE

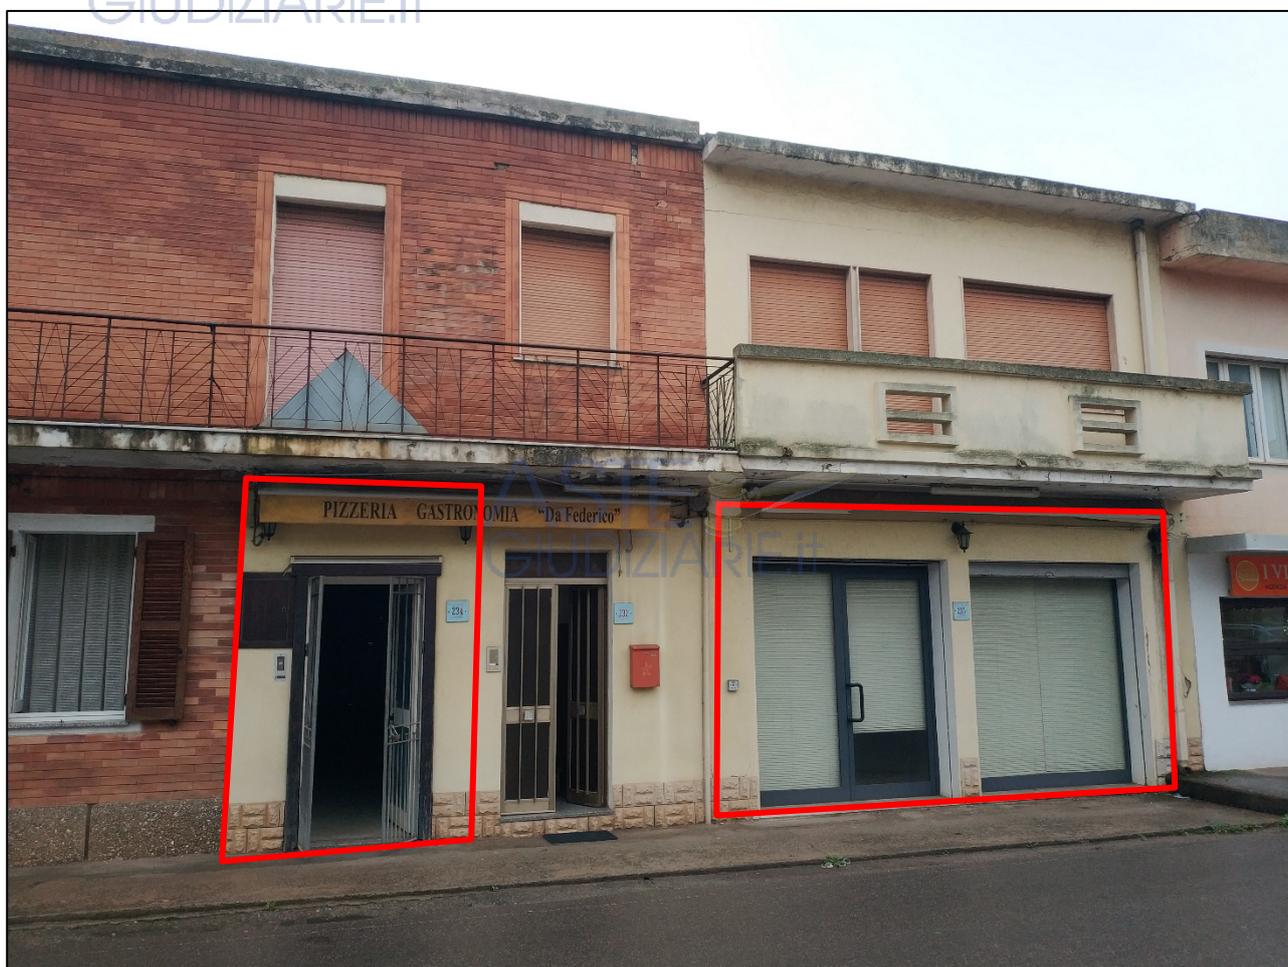
Figura 1. Ingressi dei due locali commerciali oggetto di stima (il Sub.2 a sinistra e il Sub.3 a destra)

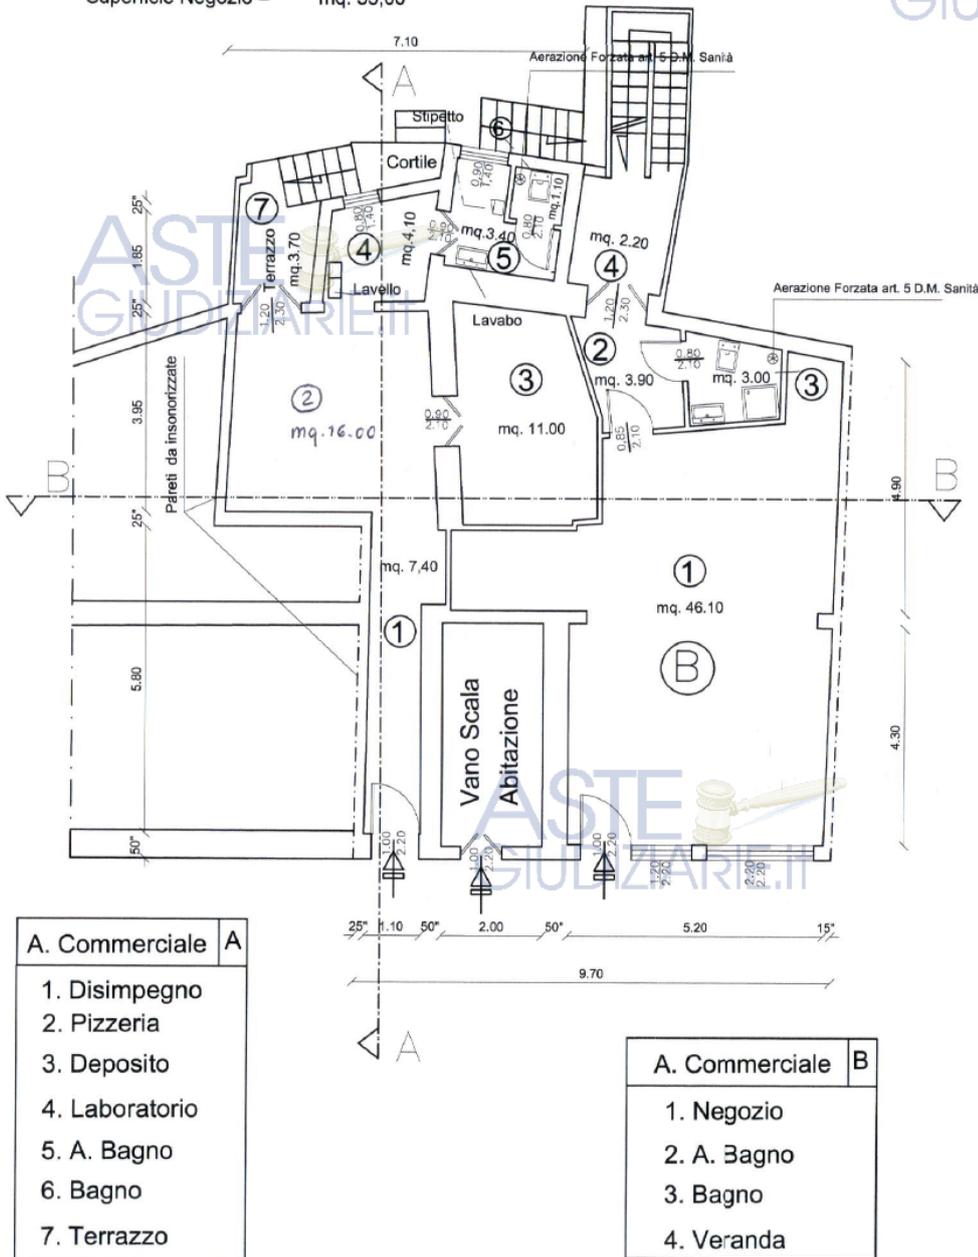
PIANTA PIANO TERRA REALIZZATA IN DIFFORMITA'

Figura 5. Estratto della planimetria relativa al sub. 2 e sub.3 - Ultimo atto edilizio depositato presso il comune riguardante il Sub. 3 - (vedasi allegato n. 4)

L'immobile, così come riscontrabile dalle planimetrie riportate in fig. 5 e 6, è suddiviso nei vani indicati nella tabella sottostante (vedasi anche allegato n. 4 e 6).

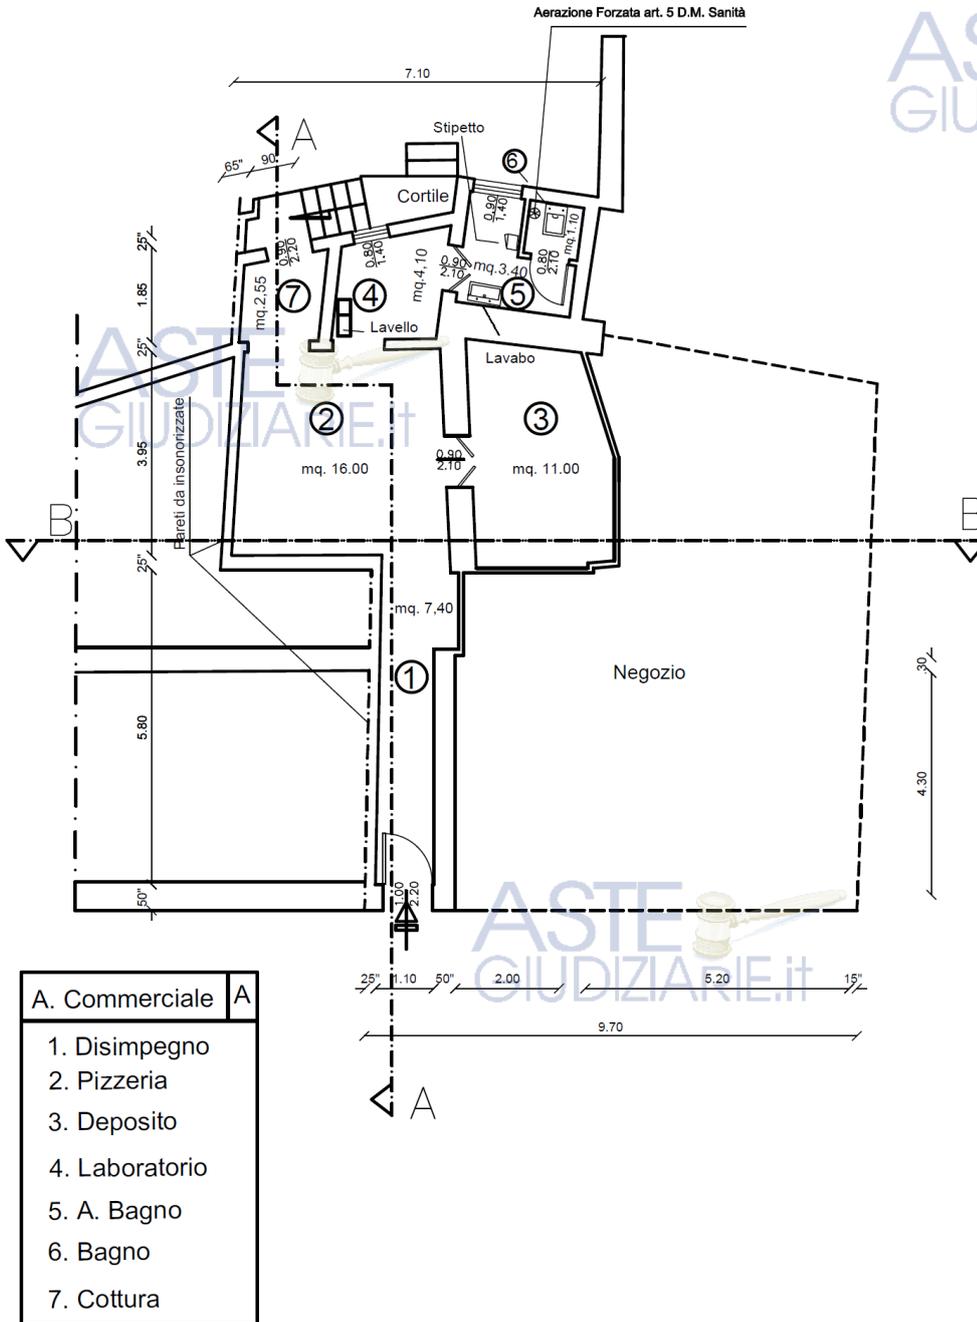
PIANTA PIANO TERRA STATO ATTUALE

Figura 6. Estratto della planimetria relativa al sub. 2 - Ultimo atto edilizio depositato presso il comune - (vedasi allegato n. 6)

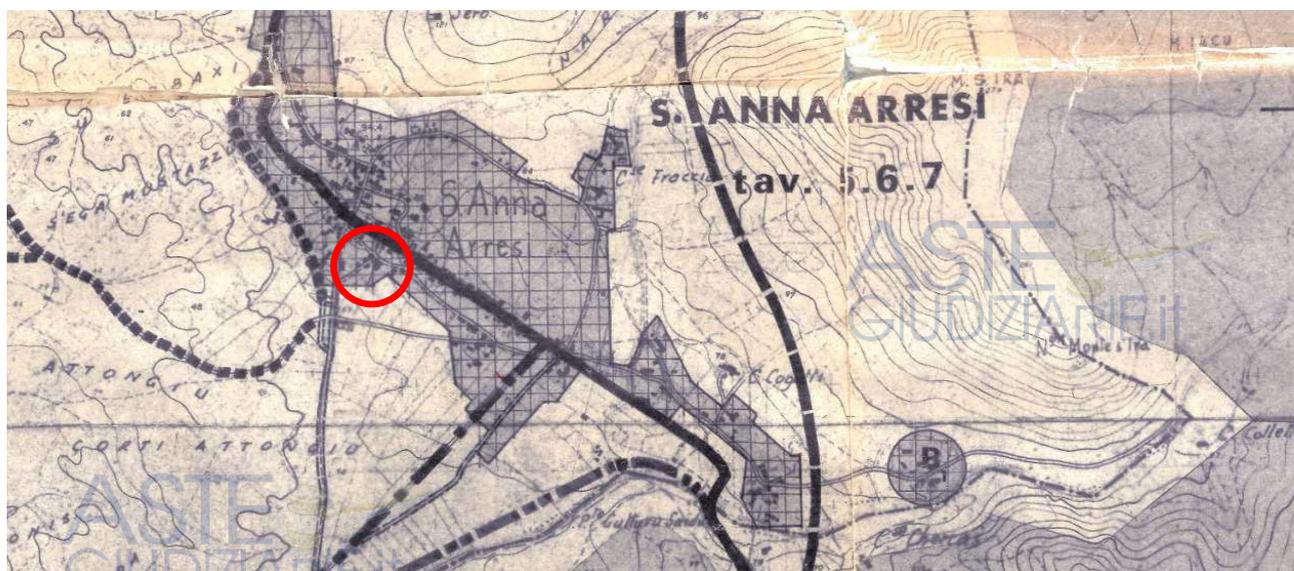
L'immobile è censito dal Piano Regolatore Generale del comune di Sant'Anna Arresi all'interno della zona urbanistica B3 definita *di completamento residenziale*.

Figura 7. Estratto da PRG - Inquadramento urbanistico dell'immobile oggetto di pignoramento

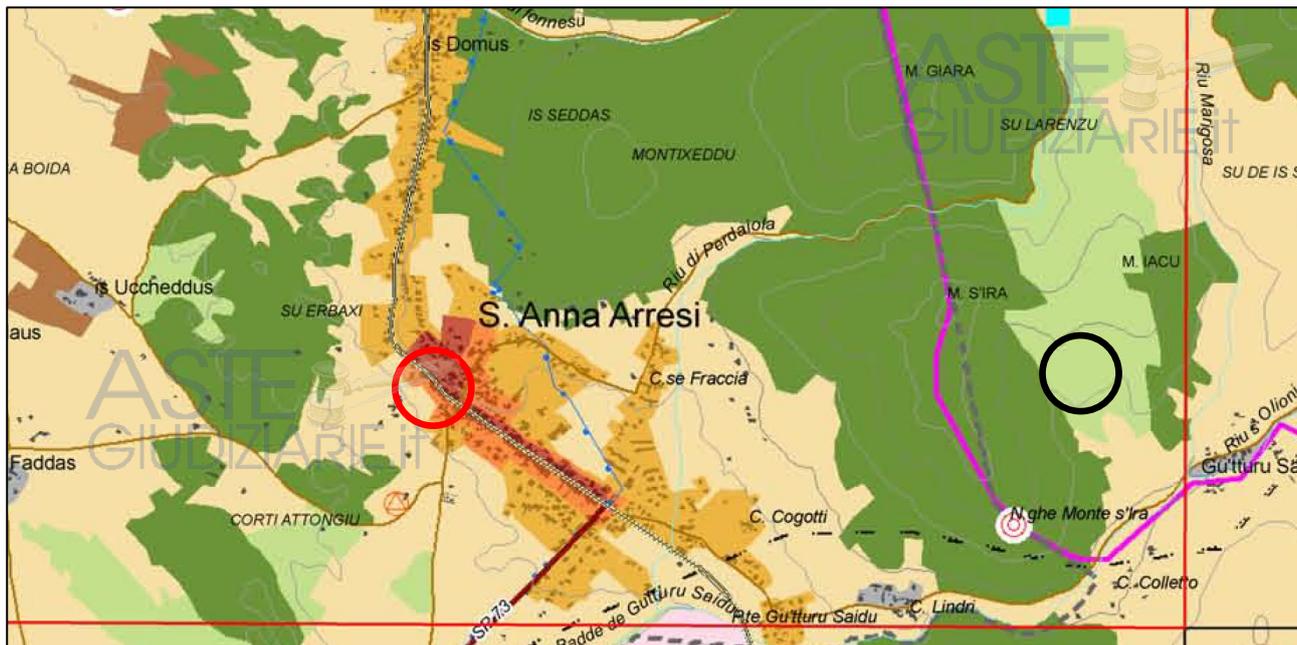
L'immobile era inizialmente censito all'interno del Piano Paesaggistico Regionale tra le *espansioni fino agli anni '50* all'interno dell'insediamento urbano.

Figura 8. Estratto da PPR - Inquadramento paesaggistico dell'immobile oggetto di pignoramento

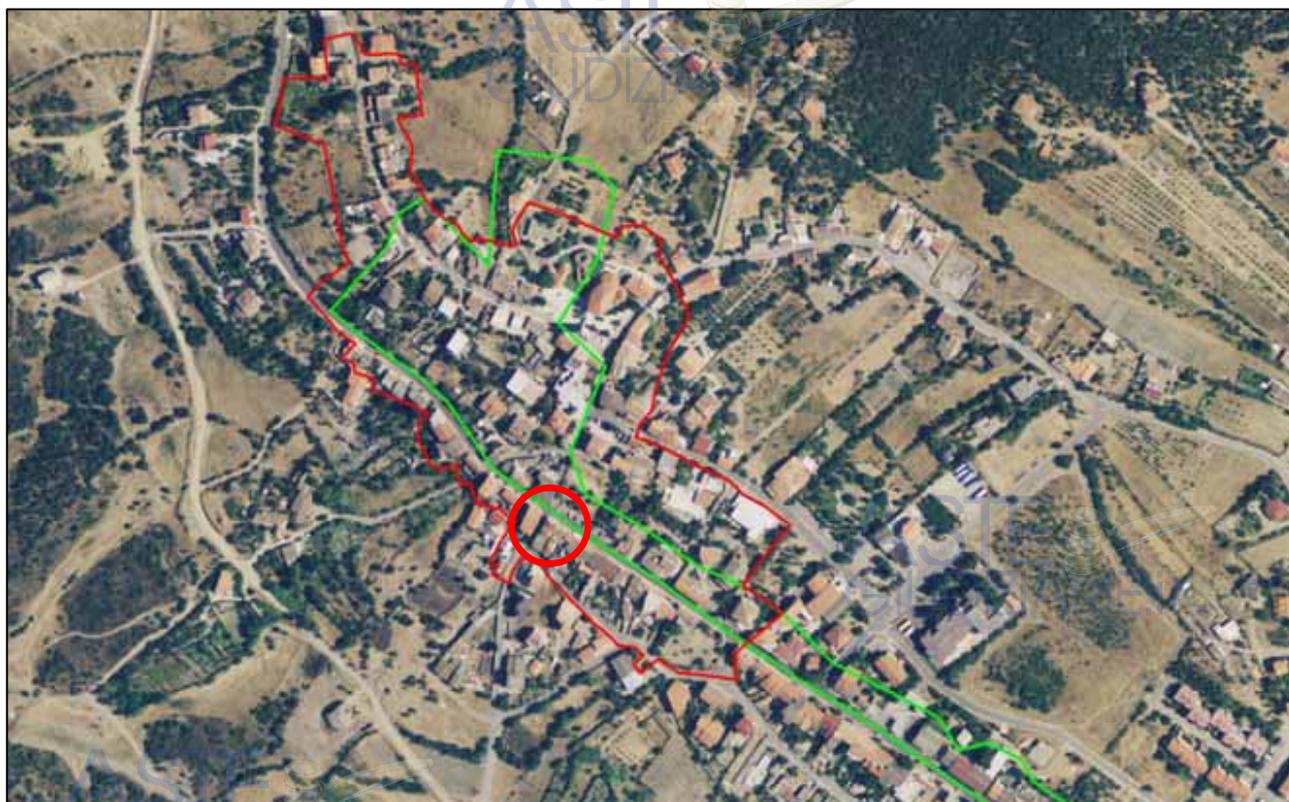
A seguito di ripermimetrazione di cui all'art. 52, comma 2 delle NTA, verificata congiuntamente con il comune di Sant'Anna Arresi, è stato inserito all'interno del centro matrice. Ripermimetrazione approvata con determinazione n. 934/D.G. del 12/09/2007.

Figura 9. Ripermimetrazione confini centro matrice Piano Paesaggistico Regionale

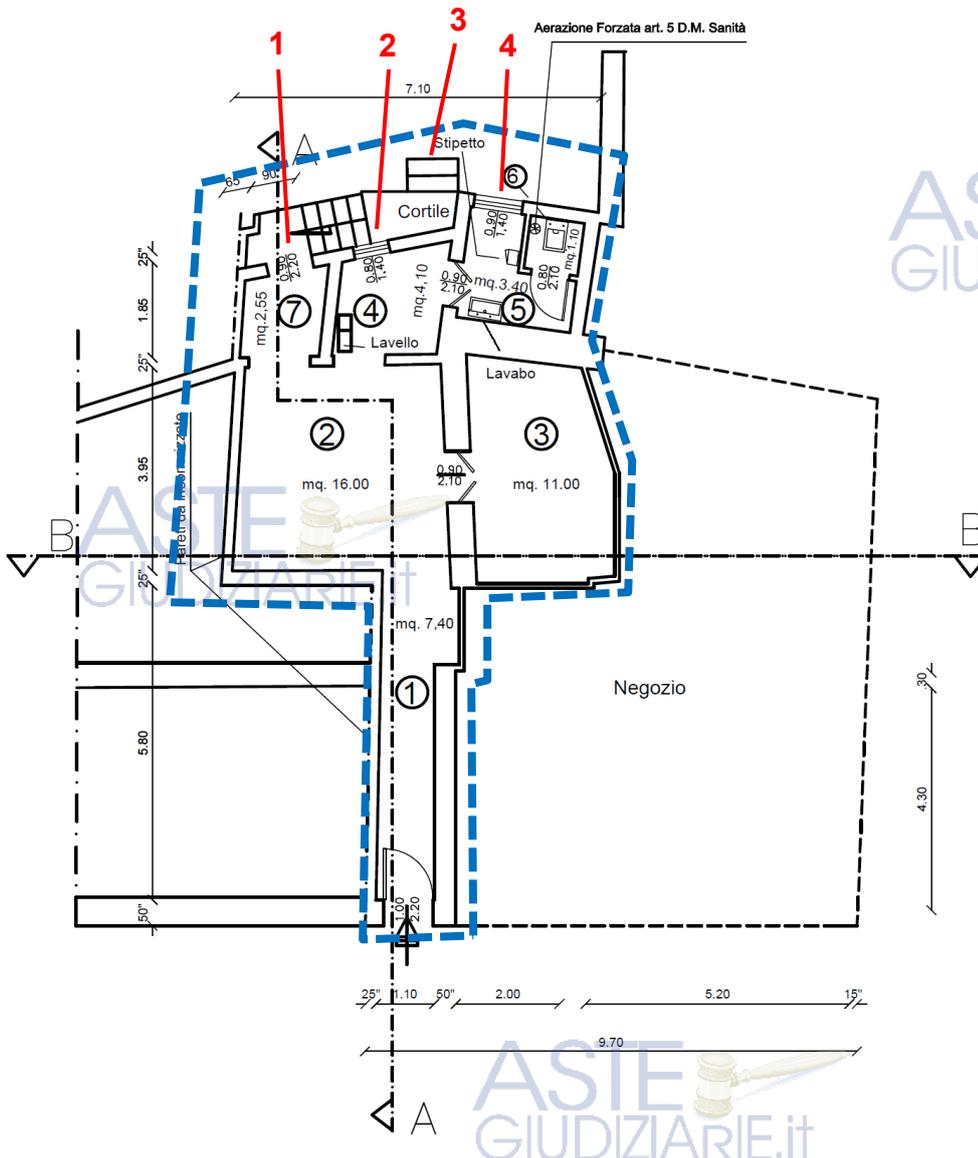
Figura 10. Planimetria evidenziata relativa al sub. 2 - Ultimo atto edilizio depositato con evidenziate in rosso le difformità esistenti

Tutte le difformità sopra riportate per entrambe le unità commerciali, sono sanabili per mezzo di pratica edilizia di accertamento di conformità. Tali difformità non riguardano modifiche di volume ma opere interne e leggere variazioni di aperture degli ambienti.

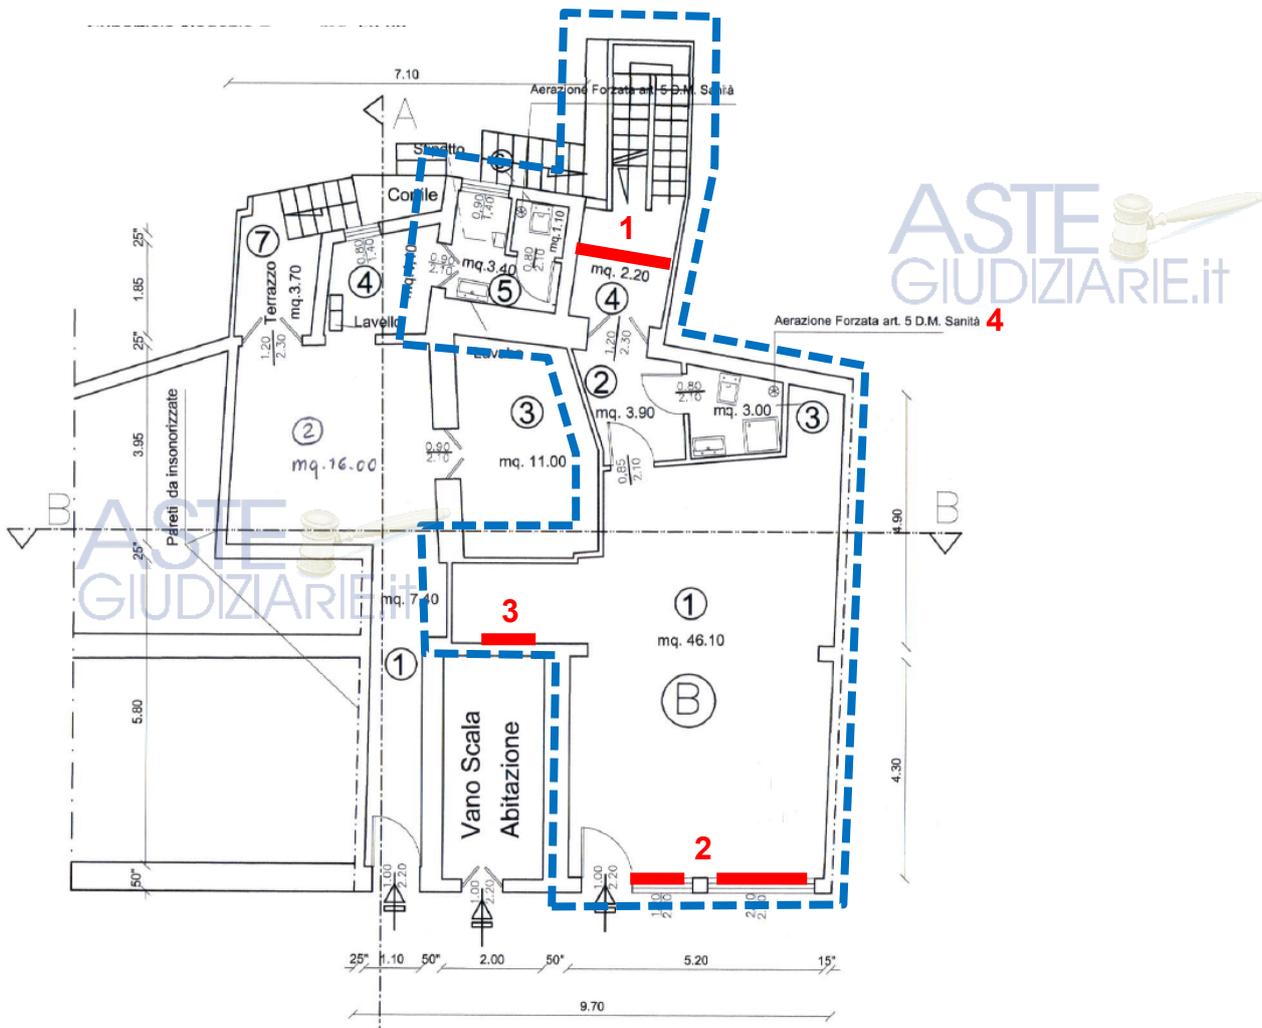
Figura 11. Planimetria evidenziata relativa al sub. 3 - Ultimo atto edilizio depositato con evidenziate in rosso le difformità esistenti
