Tribunale Ordinario di Caltagirone

RELAZIONE DI CONSULENZA TECNICA D'UFFICIO

Procedimento promosso da **Banco di Sicilia**
Spa contro **Niscemi (CI)**.

n° R.G. 10/2002

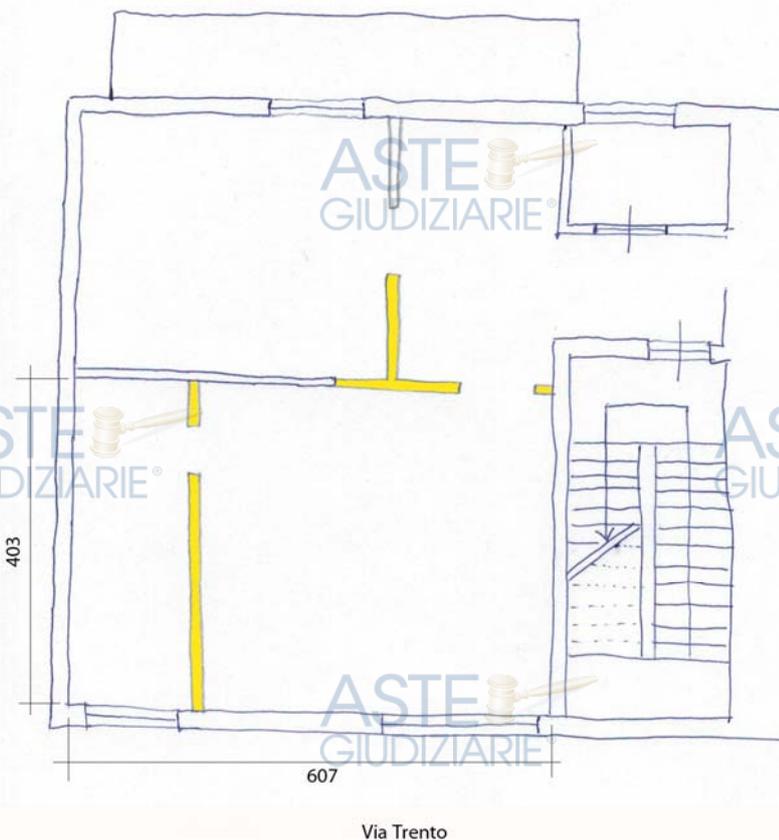
L'edificio di via Trento n.13 a Niscemi, piano terzo.

Rilievo dello stato di fatto, pianta.

In giallo le partiture murarie da ricostruire per riportare i luoghi alla situazione originaria, descritta nella CTU del Geom. Salvatore Avila del 18.05.2004

Le opere realizzate, cioè il tetto a falda unica, non sono sanabili ai sensi delle normative vigenti, non esiste la conformità urbanistica ai sensi dell'art. 36 della Legge 380 e vanno pertanto demolite.

Di seguito il computo delle somme necessarie per la demolizione della copertura e per riportare i luoghi alla situazione originaria (le voci da prezziario Regione Sicilia).

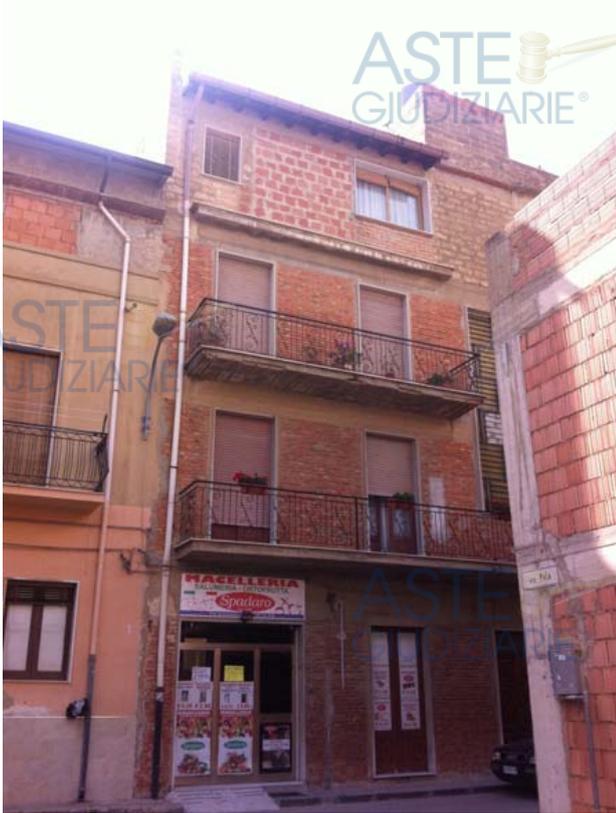
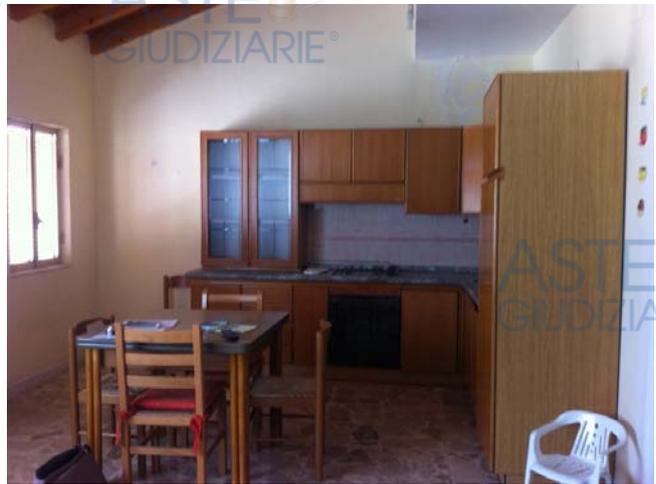
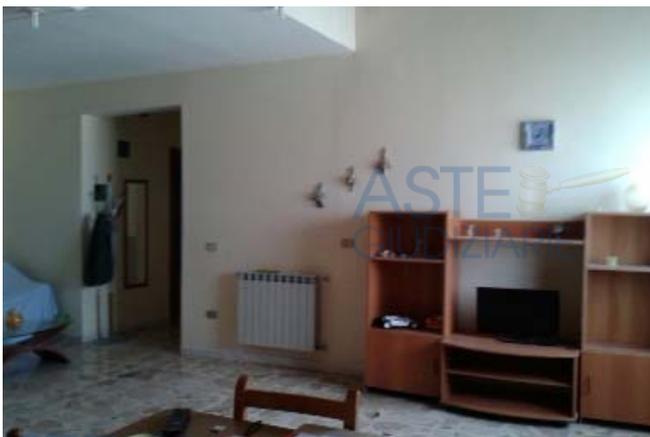
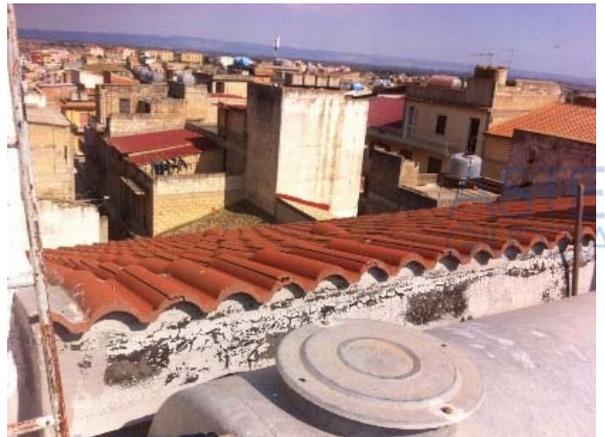
L'edificio di via Trento n.13 a Niscemi di proprietà dei Signori _____, l'ultima elevazione è quella oggetto della presente perizia, la parte in laterizio tra le due aperture finestrate ha chiuso il preesistente terrazzo. In basso immagini degli spazi interni e della copertura.

Secondo tali elaborati erano presenti al terzo piano, sulla sinistra della scala d'accesso allo stesso piano: due vani, un wc, ed un terrazzo libero. Dal sopralluogo effettuato emerge una situazione differente già notata dal l'ufficiale il 15.10.2013: il terrazzo è stato coperto con un tetto a falda unica . Tale falda ha ricoperto anche il wc, oggi non presente, il cui muro che lo separava dal terrazzo è stato demolito creando con questo un ambiente unico, che comunica anche con i due vani il cui setto che li divideva è stato demolito. Tale ambiente unico è adibito a cucina soggiorno. La falda si affaccia con la linea di gronda sulla via Trento. Le tamponature esterne

sono state realizzate con una muratura mista composta da laterizio e da mattoni pieni, posti questi sotto l'infisso realizzato accanto al vano scale definito da una muratura in blocchi di tufo; la muratura risulta priva di rinzafo e intonaco.

Il tetto è stato realizzato con travi in legno lamellare sezione 10x 12 cm che sostengono un tavolato di perline con soprastanti tegole in cemento tipo "Wierer" di colore rosso ad effetto coppo siciliano.
