RELAZIONE DI PERIZIA NELL' E.I.

N° 10 DEL 2002

OGGETTO: Consulenza tecnica d'ufficio nell'esecuzione immobiliare n°
10/2002 promossa da Banco di Sicilia S.P.A.

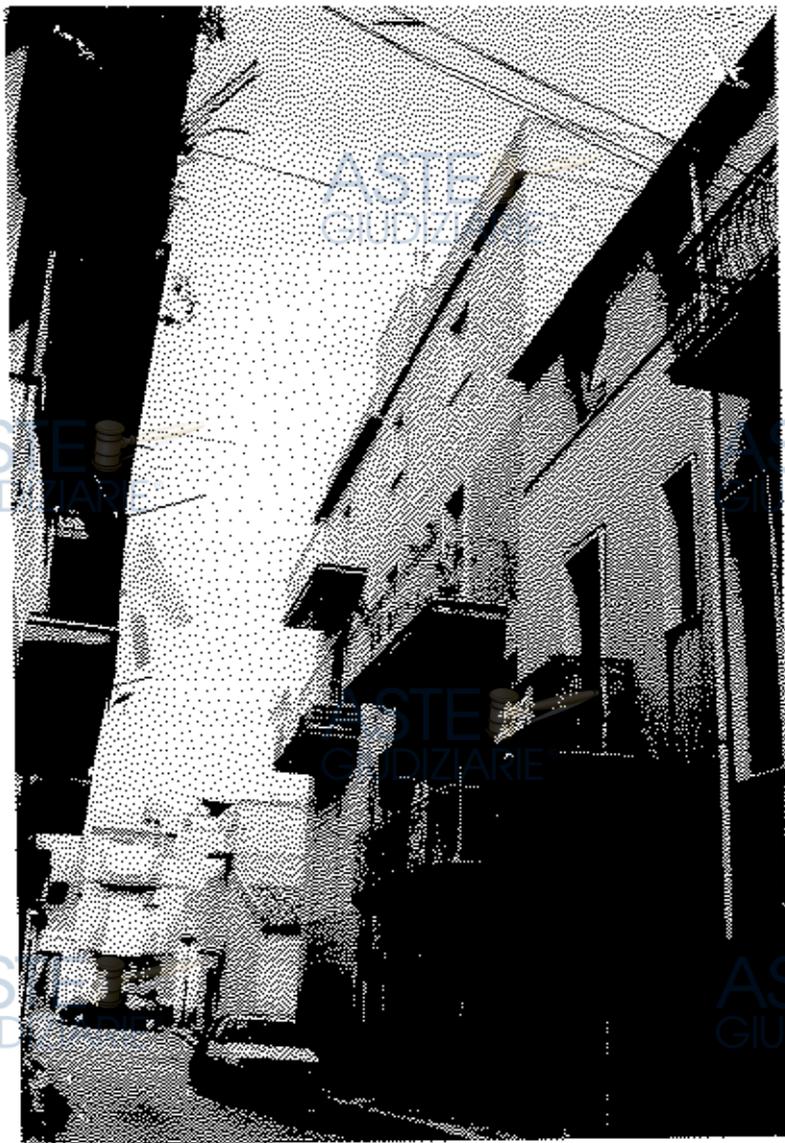
PROSPETTO VIA TRENTO.

La struttura portante verticale dell'intero edificio, è costituita in parte in muratura di conci tufo arenario e mattoni pieni ed in parte con struttura intelaiata in c.a. pilastri e travi in cemento armato, la tamponatura esterna è in blocchi di tufo arenaria, mentre i muri divisorii interni sono stati realizzati con mattoni forati dello spessore di cm. 8. Esternamente l'intero immobile è allo stato rustico, cioè, privo di intonaco.
