TRIBUNALE CIVILE DI CALTAGIRONE

CONSULENZA TECNICA D'UFFICIO

Proc. Esec. immobiliare N° 155/2017 R.G.E.

RELAZIONE TECNICA DI CONSULENZA

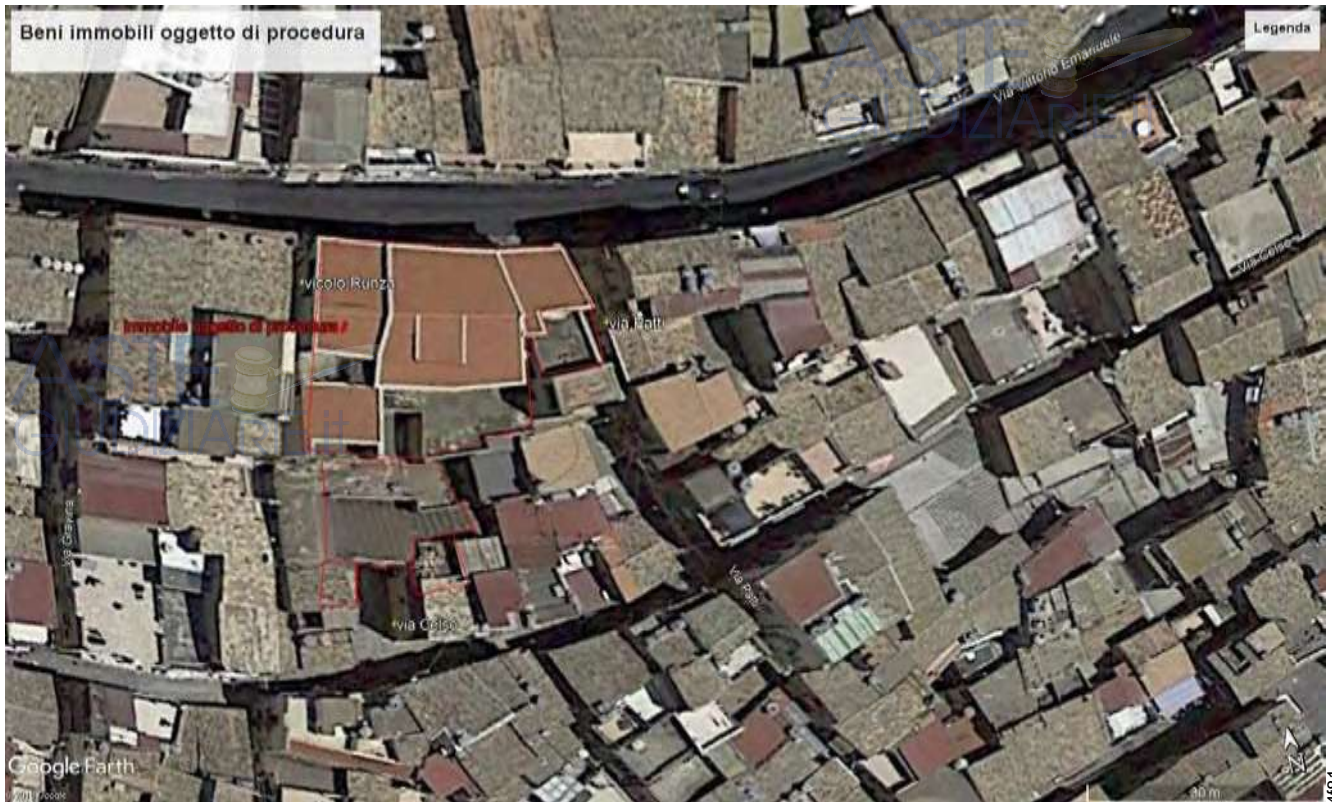
Si riporta di seguito uno schema di massima dell'ubicazione reciproca dei beni oggetto di procedura esecutiva:

via Vittorio Emanuele Secondo
