TRIBUNALE DI CALTAGIRONE

Oggetto: procedura d'esecuzione immobiliare n. 55/2019 del
R.G.E, promossa da

Banca Agricola Popolare di Ragusa

LOTTO 1:

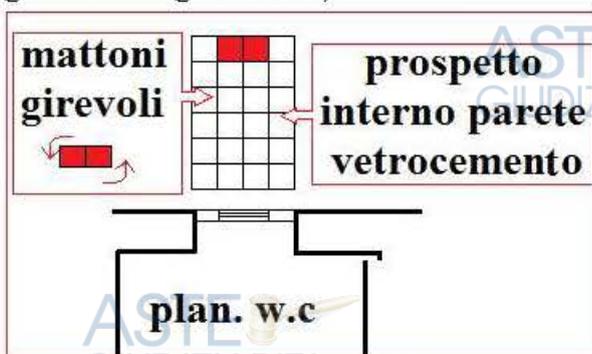
di mq.14,82 con porta esterna per l'accesso al balcone di via Principe Umberto e avente misure interne di mt.3,48x2,40 (foto n.8), da un servizio igienico dotato di luce diretta data dalla sezione di muro esterno costituito da mattoni di vetrocimento per un'area di cm.80xcm.120 e di cui due mattoni risultano girevoli così come anche quello del sottostante piano primo (foto n.23 e grafico allegato sotto),

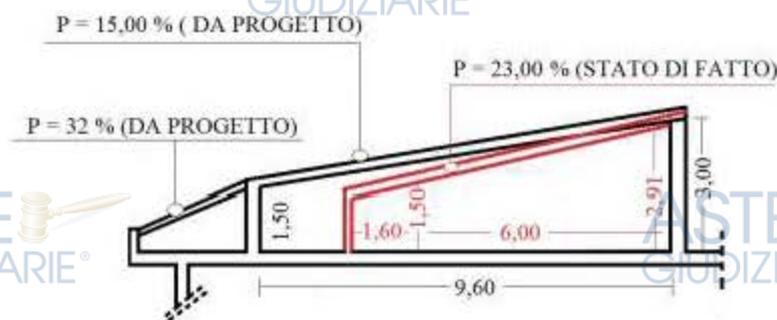
SEZIONE COPERTURA LOCALE DI SGOMBERO PIGNORATO PIANO TERZO (SUB.7)

C) realizzazione abusiva di un piccolo e stretto terrazzino di mt.6,30 x cm.80 di larghezza ben rifinito unitamente alla facciata esterna e che consente l'affaccio direttamente sulla sottostante via Principe Umberto (foto n.16, 24 e allegato B).

per quanto sopra riportato ai punti A, B, C e visti gli elaborati di progetto allegati alla concessione edilizia di variante n.19 del 28/10/2008, si riferisce che le suddette opere realizzate abusivamente non possono essere sanate e quindi occorre procedere al ripristino dei luoghi eseguendo i seguenti lavori:

- 1) presentazione di una SCIA al Comune di Mazzarrone per i lavori di ripristino dei luoghi e consistenti in:
- 2) montaggio di un ponteggio su via Principe Umberto di
