TRIBUNALE DI CASSINO

Perizia dell'Esperto ex art. 568 c.p.c. Ing. Tomaselli Daniele, nell'Esecuzione Immobiliare 214/2018 del R.G.E.

- **Bene N° 1** - Villa ubicata a Itri (LT) - Località Campanaro, 24 bis

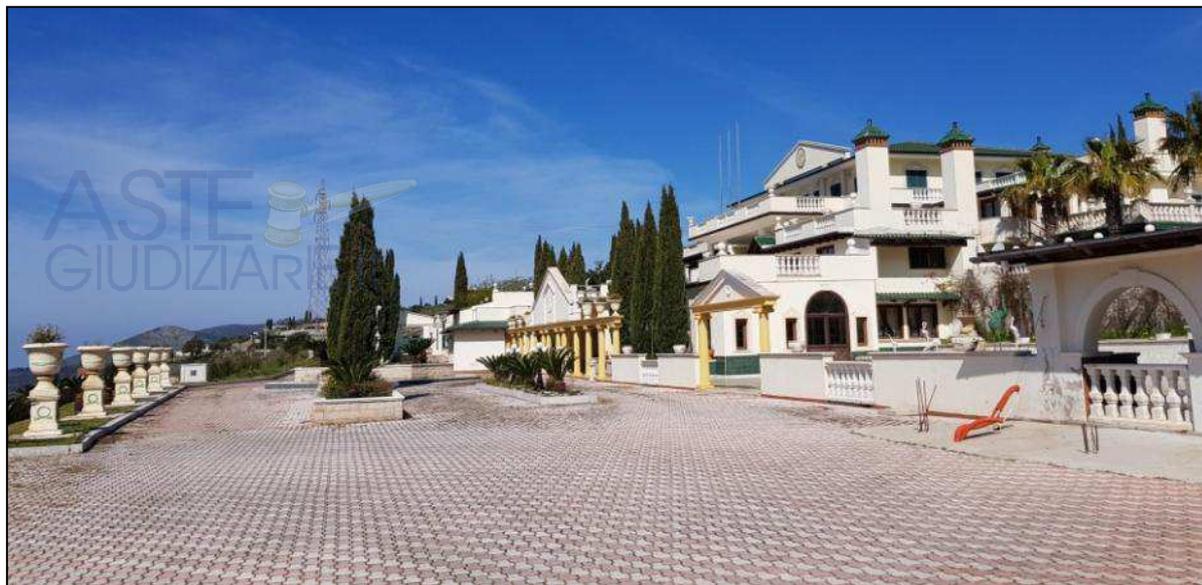
Il lussuoso immobile, che versa in buone condizioni manutentive e conservative, si presenta con una notevole estensione in pianta e risulta rifinito e finemente arredato in ogni parte, con la presenza di pregiati rivestimenti, pavimenti in marmo e cotto, stucchi, ceramiche, legni, colonne con capitelli e statue.

Vista esterna villa

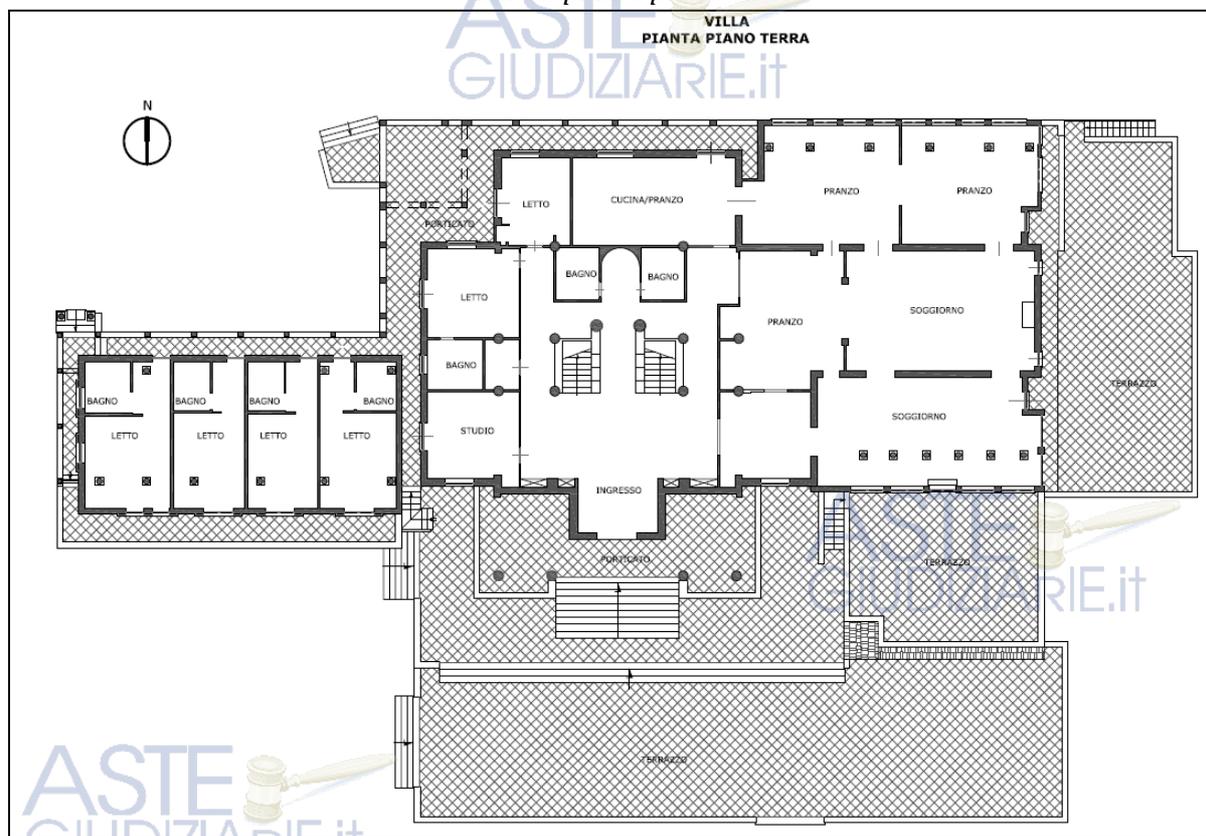
Rilievo pianta piano terra

Il piano terra si compone di un ampio ingresso colonnato con 2 scalinate speculari con rivestimento in marmo che collegano la villa in verticale, uno studio, due camere da letto, di cui una con bagno, 3 estesi soggiorni di cui uno con camino, un'ampia cucina abitabile direttamente collegata a 2 vaste zone pranzo e 2 bagni. Il livello è completato da un corpo di fabbrica adiacente alla villa principale, a cui si accede da un ballatoio perimetrale, che si compone di 4 camere da letto matrimoniali ognuna delle quali con bagno privato.

L'intero piano, si sviluppa per una superficie totale lorda pari a 686,88 mq (di cui 131,62 mq del corpo di fabbrica staccato).

Nella parte esterna, a questo livello, risultano altresì presenti estesi terrazzi, porticati e balconi arredati con vasi, colonne con capitelli e statue, collegati tra loro con scalinate e rampe, per una superficie totale di circa 772,24 mq (al lordo dei parapetti);

- Piano Terra: si compone di un ampio ingresso colonnato con 2 scalinate specchiate con rivestimento in marmo che collegano la villa in verticale, uno studio, due camere da letto, di cui una con bagno in camera, 3 estesi soggiorni di cui uno con camino, un'ampia cucina abitabile direttamente collegata a 2 vaste zone pranzo e 2 bagni. Il livello è completato da un corpo di fabbrica adiacente alla villa principale, ma staccato da essa, a cui si accede da un ballatoio perimetrale, che si compone di 4 camere da letto matrimoniali ognuna delle quali con bagno privato. L'intero piano, si sviluppa per una superficie totale lorda pari a 686,88 mq (di cui 131,62 mq del corpo di fabbrica staccato). Nella parte esterna, a questo livello risultano altresì presenti estesi terrazzi, porticati e balconi arredati con vasi, colonne con capitelli e statue, collegati tra loro con scalinate e rampe, per una superficie totale di circa 772,24 mq (al lordo dei parapetti);

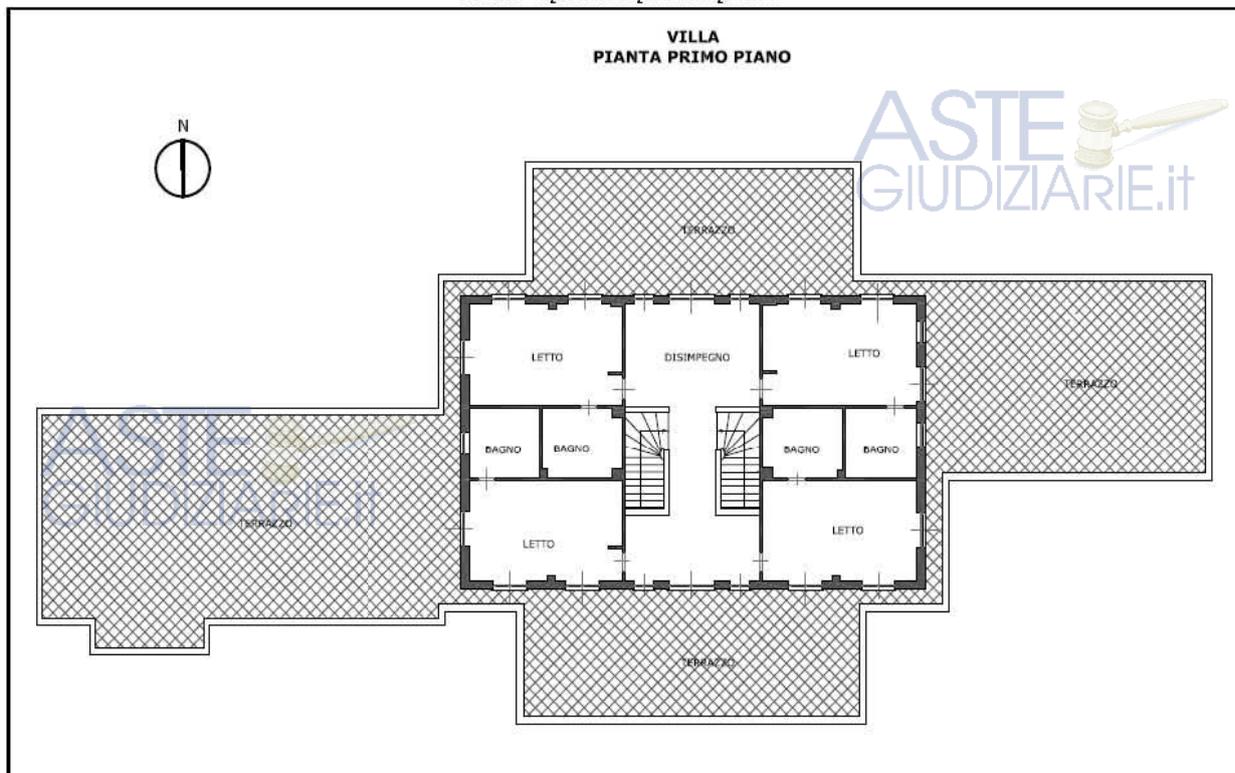
Rilievo pianta primo piano

Adibito a zona notte, presenta una superficie lorda di 248,24 mq. Risulta composto da un vasto spazio centrale nell'area di smonto delle scalinate, su cui affacciano 4 camere da letto matrimoniali finemente arredate, ognuna delle quali servita da un ampio bagno privato rivestito in marmo e carta da parati, dotato di tutti i confort. Il livello, esternamente, è completato da 4 estesi terrazzi pavimentati collegati tra loro tramite balconi per un totale di 471,95 mq (al lordo dei parapetti), accessibili da tutte le camere;

- Piano Primo: adibito a zona notte, presenta una superficie lorda di 248,24 mq. Risulta composto da un vasto spazio centrale nell'area di smonto delle scalinate, su cui affacciano 4 camere da letto matrimoniali finemente arredate, ognuna delle quali servita da un ampio bagno privato rivestito in marmo e carta da parati, dotato di tutti i confort. Il livello, esternamente, presenta 4 estesi terrazzi pavimentati collegati tra loro tramite balconi per un totale di 471,95 mq (al lordo dei parapetti), accessibili da tutte le camere;

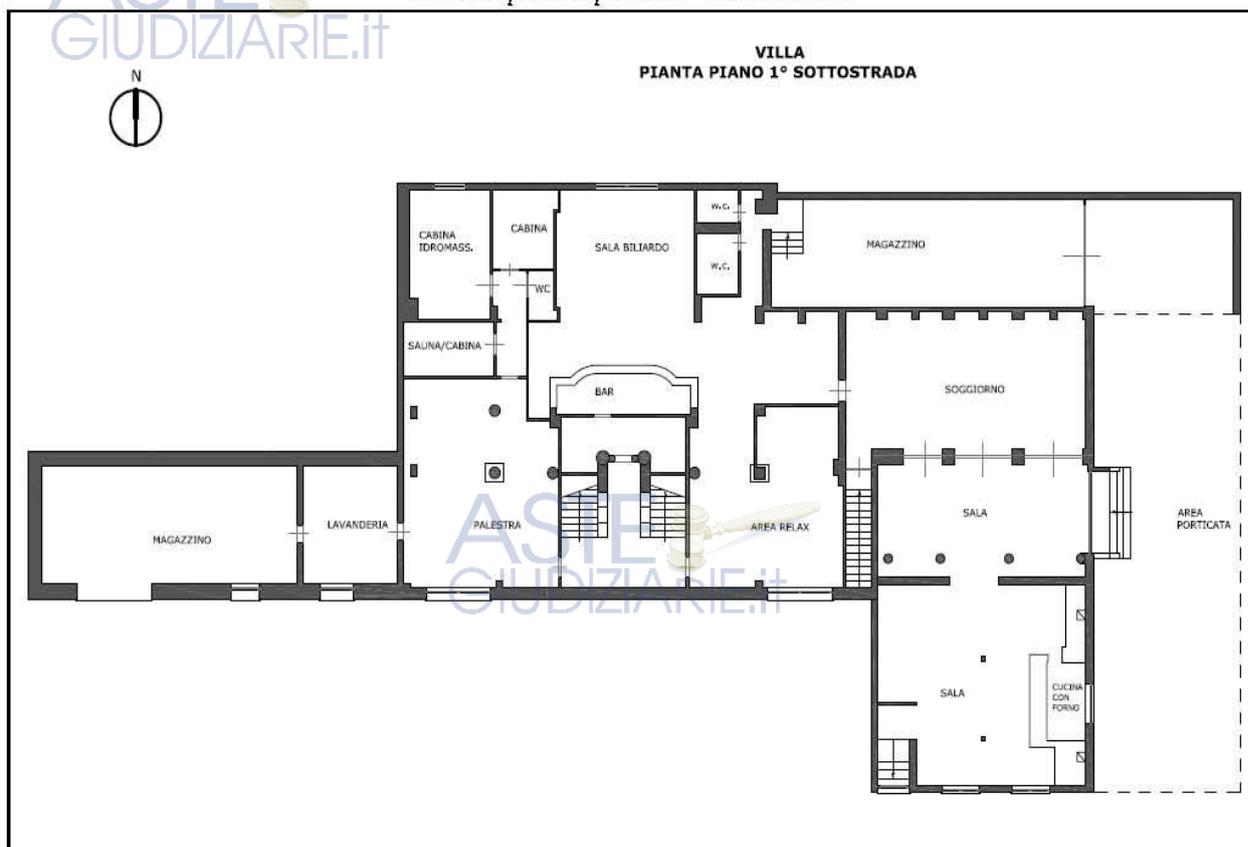
Rilievo pianta piano 1° sottostrada

risulta composto da un'estesa sala ristoro con numerosi tavoli e sedie "modi pizzeria" completa di zona cucina con forno a legna, un ampio soggiorno con camino, una sala hobby/biliardo in cui è presente una zona bar con bancone rivestito in marmo ed un biliardo, una zona relax con poltrone, una sala adibita a palestra completa di attrezzi, un centro benessere/SPA con spogliatoio, 2 cabine per massaggi, sauna e idromassaggio, un locale lavanderia in cui risultano presenti lavatrici professionali ed il quadro elettrico generale, 3 bagni, un deposito ed un magazzino. Il livello con estensione totale lorda pari a 783,08 mq risulta completamente arredato con elementi e materiali di pregio (ad esclusione dei locali di servizio/deposito), ed è collegato con i piani superiori dalla scalinata doppia precedentemente descritta e col piano inferiore da una scalinata ad unica rampa. Dalla sala ristoro, risulta altresì possibile uscire all'aperto e raggiungere un'area porticata di 60,11 mq, posta nelle vicinanze della piscina, realizzata allo stesso livello.

- Piano 1° sottostrada: risulta composto da un'estesa sala ristoro con numerosi tavoli e sedie "modi pizzeria" completa di zona cucina con forno a legna, un ampio soggiorno con camino, una sala hobby/biliardo arredata in cui è presente una zona bar con bancone ed un biliardo, una zona relax con poltrone, una sala adibita a palestra completa di attrezzi, un centro

benessere/SPA con spogliatoio, 2 cabine per massaggi, sauna e idromassaggio, un locale lavanderia in cui risultano presenti lavatrici professionali ed il quadro elettrico generale, 3 bagni, un deposito ed un magazzino. Il livello con estensione totale lorda pari a 783,08 mq risulta, risulta completamente arredato con elementi e materiali di pregio, ed è collegato con i piani superiori dalla scalinata doppia precedentemente descritta e col piano inferiore da una scalinata ad unica rampa. Dalla sala ristoro, risulta altresì possibile uscire all'aperto e raggiungere un'area porticata di 60,11 mq, posta nelle vicinanze della piscina, realizzata allo stesso livello.

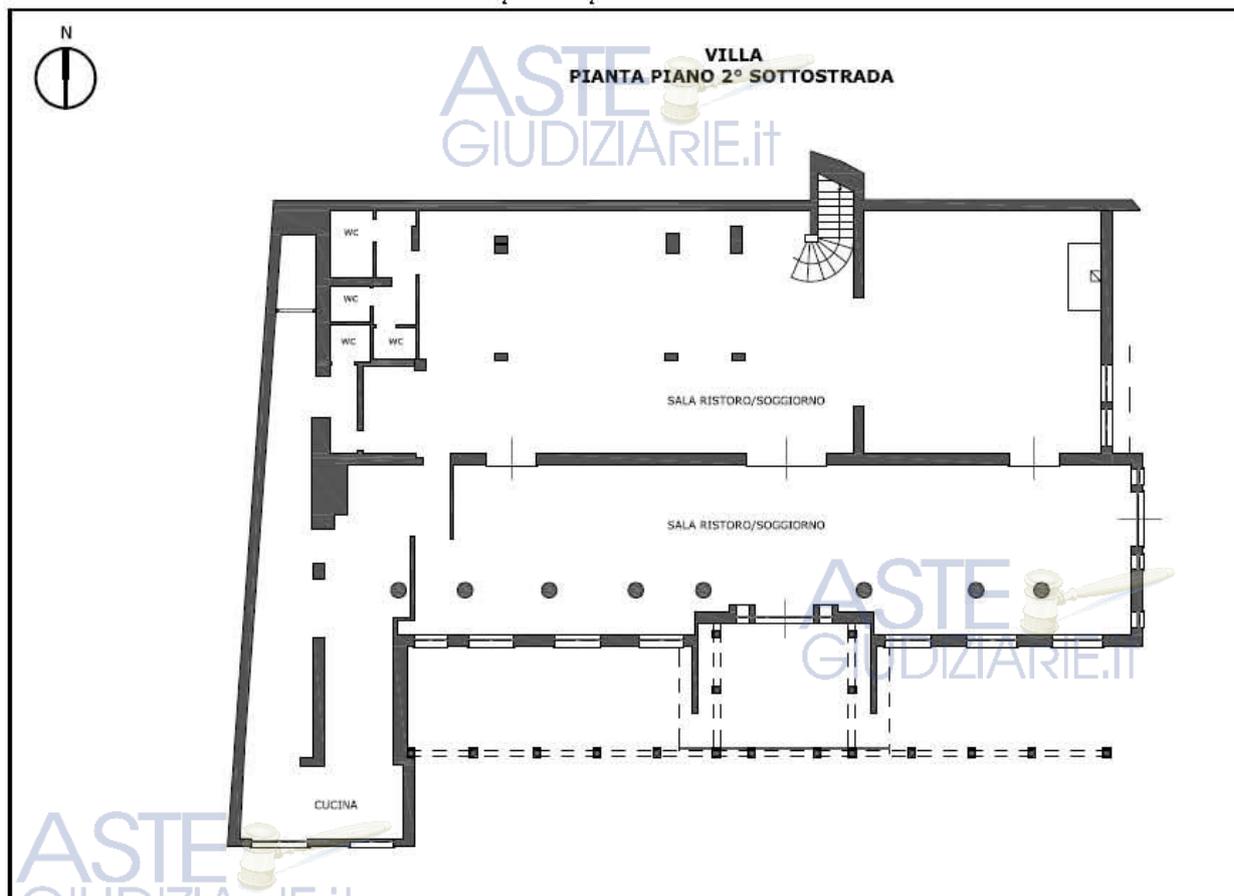
Rilievo pianta piano 2° sottostrada

risulta composto principalmente da 2 vasti ambienti: il primo con camino, risulta rifinito in ogni parte ed arredato finemente con quadri e lampadari, presenta numerosi tavoli con sedie "modi ristorante" ed un bancone da bar, con al di sopra un palco in legno. Il secondo, posto in prossimità dell'ingresso, risulta anch'esso completamente rifinito, ma non si presenta arredato. Il livello è completato da un'ampia cucina con arredamento professionale formato da attrezzatura in acciaio inox, celle frigo, ampi piani cottura, forni, lavabo e quant'altro necessario per la ristorazione di massa, ed una zona wc. Gli ambienti, che si sviluppano per un totale di 672,12 mq (al lordo dei muri), risultano accessibili dall'esterno tramite un ingresso porticato colonnato di 67 mq.

- Piano 2° sottostrada: risulta composto principalmente da 2 vasti ambienti: il primo con camino, risulta rifinito in ogni parte ed arredato finemente con quadri, presenta numerosi tavoli con sedie "modi ristorante" ed un bancone da bar, con al di sopra un palco in legno. Il secondo, posto in prossimità dell'ingresso, risulta anch'esso completamente rifinito, ma non risulta arredato. Il livello è completato da un'ampia cucina con arredamento professionale formato da attrezzatura in acciaio inox, celle frigo, ampi piani cottura, forni, lavabo e quant'altro necessario per la ristorazione di massa, ed una zona wc. Gli ambienti, che si sviluppano per un totale di 672,12 mq (al lordo dei muri), risultano accessibili dall'esterno tramite un ingresso porticato colonnato di 67 mq.

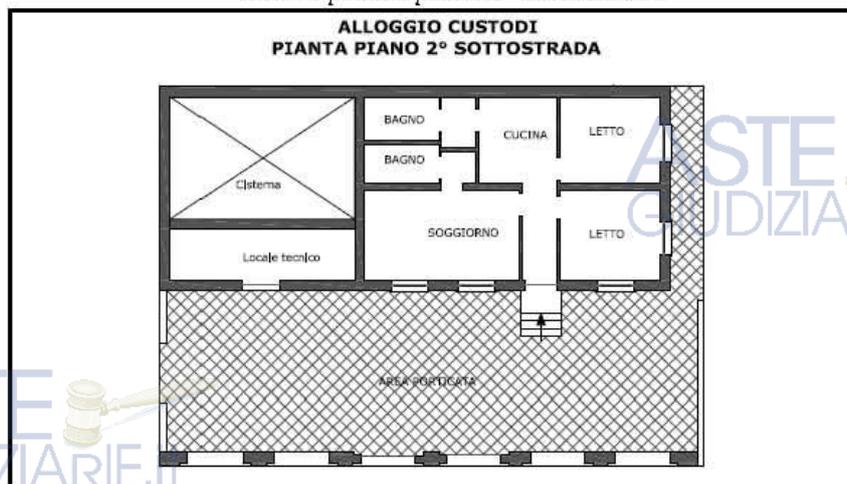
Rilievo pianta piano 2° sottostrada

L'abitazione per i custodi, posta alla quota del 2° Piano Sottostrada risulta posizionata ad est del lotto, in una posizione marginale distante dalla villa principale. L'immobile che si estende per 97,60 mq lordi, versa in una condizione manutentiva e conservativa buona e presenta delle finiture non di pregio, con materiali ed arredamenti comuni. Nella parte anteriore in cui è posto l'accesso, è presente un esteso porticato di 142,88 mq con copertura in legno. L'interno, posto su unico livello leggermente rialzato rispetto al piano esterno, risulta accessibile da una scalinata di 4 gradini ed è composto da un disimpegno, un soggiorno/pranzo, una cucina con ripostiglio, 2 camere da letto e 2 bagni. Nella zona posta a sinistra dell'ingresso, risultano altresì presenti i locali tecnici ed un locale deposito che complessivamente misurano 60 mq.

L'abitazione per i custodi, posta alla quota del 2° Piano Sottostrada risulta posizionata ad est del lotto, in una posizione marginale distante dalla villa principale. L'immobile che si estende per 97,60 mq lordi, versa in una condizione manutentiva e conservativa buona e presenta delle finiture non di pregio, con materiali ed arredamenti comuni. Nella parte anteriore in cui è posto l'accesso, è presente un esteso porticato di 142,88 mq con copertura in legno. L'interno, posto su unico livello leggermente rialzato rispetto al piano esterno, risulta accessibile da una scalinata di 4 gradini e presenta un disimpegno, un soggiorno/pranzo, una cucina con ripostiglio, 2 camere da letto e 2 bagni. Nella zona posta a sinistra dell'ingresso, risultano altresì presenti i locali tecnici ed un locale deposito che complessivamente misurano 60 mq.

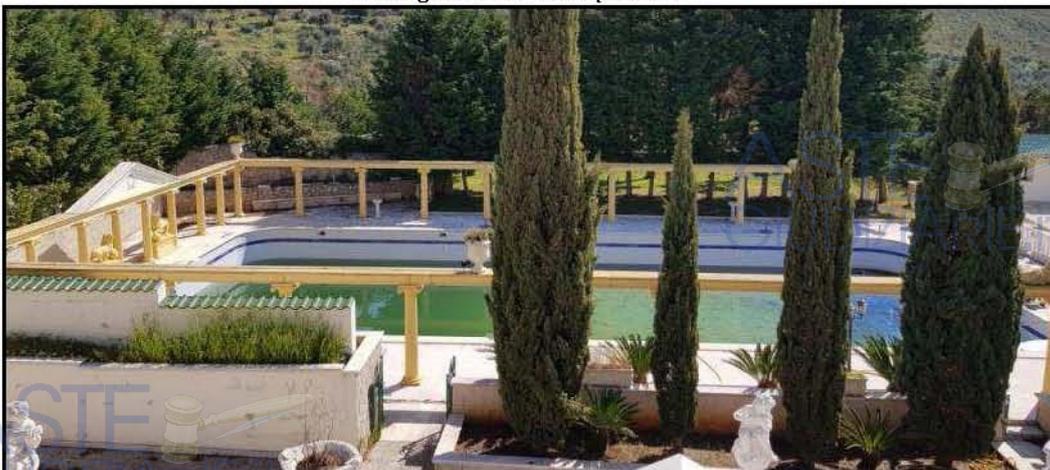
All'interno della proprietà, posta all'altezza del 1° piano sottostrada risulta presente una grande piscina di dimensioni 12,5 m x 26,00 m circa ed altezza che da progetto varia da 1,20 m a 2,50 m. L'area risulta completamente pavimentata e circondata su 3 lati da colonnati con capitelli, statue e da giardini con numerosi alberi ad alto, medio e basso fusto. Nelle immediate vicinanze è presente il locale a servizio della piscina di 34,85 mq, posto al di sopra dell'alloggio dei custodi, suddiviso in 3 stanze distinte in cui sono posizionati cucina/bar, bagni/spogliatoi, piccolo deposito. La zona descritta è completata da un terrazzo di 165,21 mq.

Vista generale area piscina

All'interno della proprietà, posta all'altezza del 1° piano sottostrada risulta presente una grande piscina di dimensioni 12,5 m x 26,00 m ed altezza che varia da 1,20 m a 2,50 m. L'area risulta completamente pavimentata e circondata su 3 lati da colonnati con capitelli, statue e da giardini con numerosi alberi ad alto, medio e basso fusto. Nelle immediate vicinanze è presente il locale a servizio della piscina di 34,85 mq, posto al di sopra dell'alloggio dei custodi, suddiviso in 3 stanze distinte in cui sono posizionati cucina/bar, bagni/spogliatoi, piccolo deposito. La zona descritta è completata da un terrazzo di 165,21 mq.

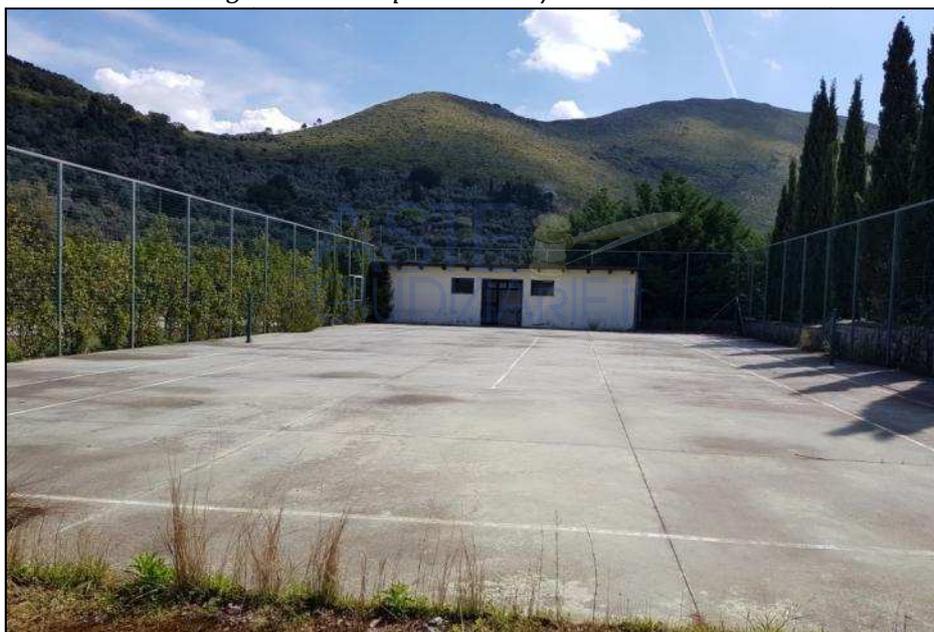
Il campo da tennis/calcetto, che necessita di un intervento manutentivo, risulta recintato da un'alta rete. L'area si completa di un locale adibito a WC/spogliatoio di 30,25 mq, anch'esso versante in una condizione non buona.

Vista generale campo da tennis/calcetto con servizi

Il campo da tennis/calciotto ed i locali adibiti a WC/spogliatoio che lo servono, versano altresì in una condizione conservativa non sufficiente e necessitano di un intervento di manutenzione.
