Nel procedimento di Esecuzione Immobiliare n° 119/91 R.G.

qualità di Consulente Tecnico d'Ufficio al fine di procedere alla descrizione e valutazione dei due distinti locali commerciali, in cui di fatto risulta diviso l'immobile pignorato sito in Caltanissetta, via dei Mille nn. 11/T e 11/L

CAP. 1 Bene sito in Caltanissetta, via Napoleone Colajanni, (dati catastali :Foglio 121, particella 304, sub 98 categoria C/1)

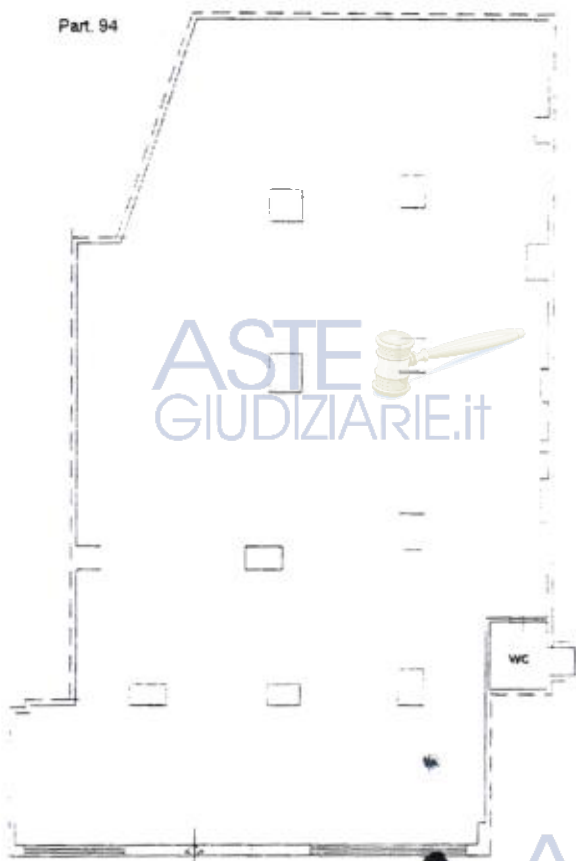
Scheda n. 1

Dichiarazione protocollo n. _____ del _____
Planimetria di u.i.u. in Comune di Caltanissetta
Via Napoleone Colajanni

Identificativi Catastali:
Sezione:
Foglio: 121
Particella: 304
Subalterno: 98

PIANO TERRA

H = 3.70m
