TRIBUNALE DI CALTANISSETTA

Consulenza Tecnica di Ufficio

Procedimento di espropriazione immobiliare Causa Civile n. 2/2006

**RELAZIONE
ED ALLEGATI**

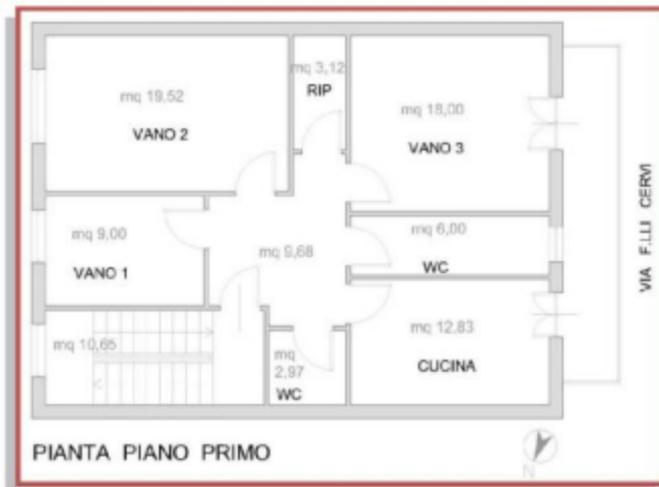
Fig. 2

Al piano primo (vedi Fig.2) si ha un totale di tre vani, cucina, due bagni, ripostiglio e

balcone per una superficie utile di circa 81,12 mq.

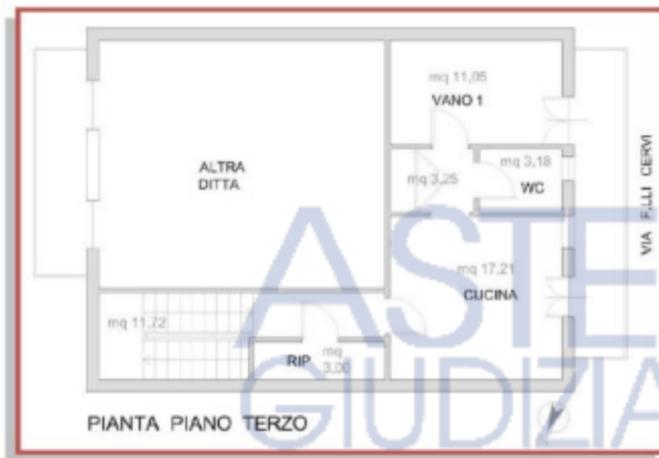
Fig. 3

Al piano terzo (vedi Fig. 3) si ha un vano, cucina, un bagno, ripostiglio e balcone per una superficie utile di 37,69 mq.
