TRIBUNALE DI CALTANISSETTA

PERIZIA DELL'ESPERTO EX ART. 568 C.P.C.

NELL'ESECUZIONE IMMOBILIARE 26/2022 DEL R.G.Es.

Bene n° 1 – Fabbricato “Vano Rifugio”

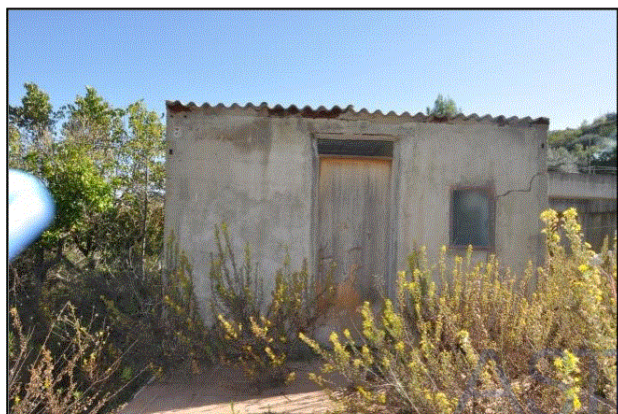
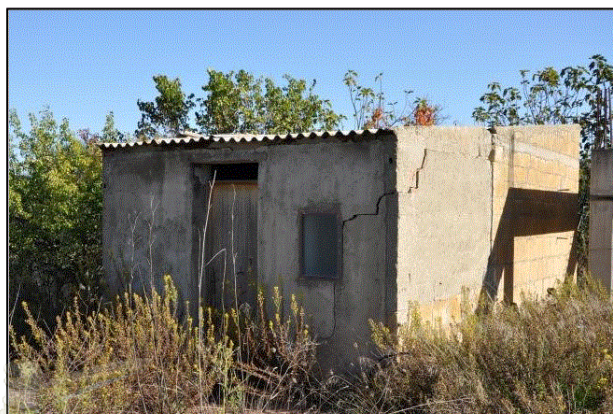
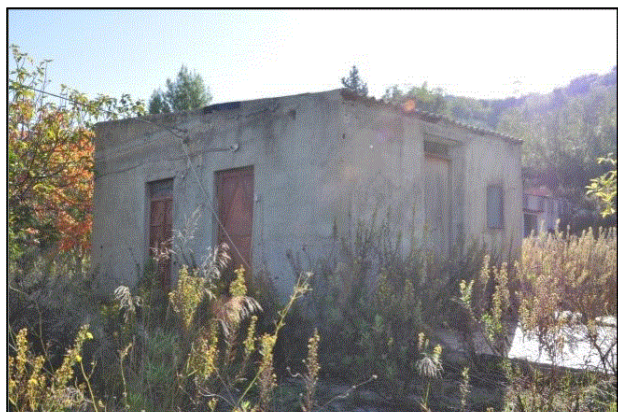
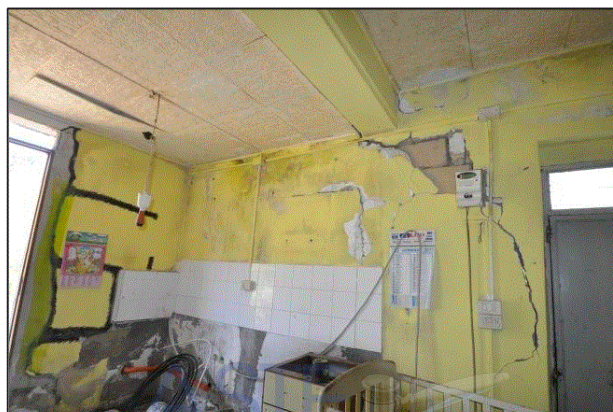
Sia il fabbricato che il terreno circostante si presentano in uno stato di totale abbandono e necessitano di urgenti interventi di riordino e di risanamento.

In particolare il fabbricato presenta notevoli dissesti e lesioni su tutta la muratura perimetrale che, tra l'altro, hanno determinato fenomeni di infiltrazione d'acqua con conseguente caduta degli intonaci e delle piastrelle da rivestimento nel vano wc ma, soprattutto, importanti problemi strutturali che hanno interessato sia le pareti che la copertura e che richiedono, pertanto, notevoli interventi edilizi finalizzati alla ristrutturazione dell'immobile risultando, ad oggi, pericolante e non agibile.

Ed ancora gli infissi esistenti risultano piuttosto malmessi ed in parte divelti, gli impianti idrico ed elettrico sono presenti sebbene certamente non conformi alle norme di settore e non funzionanti.

Quanto sopra è visibile nelle foto che seguono.

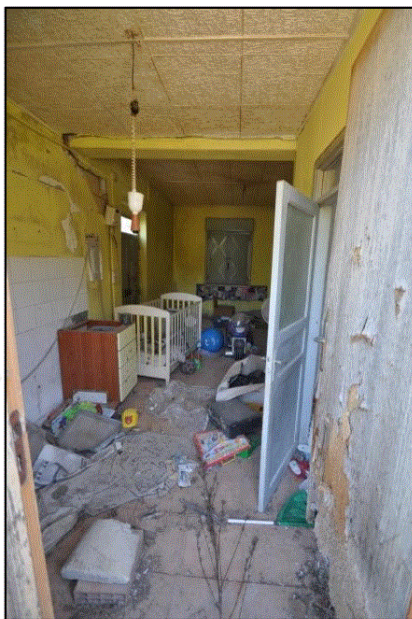
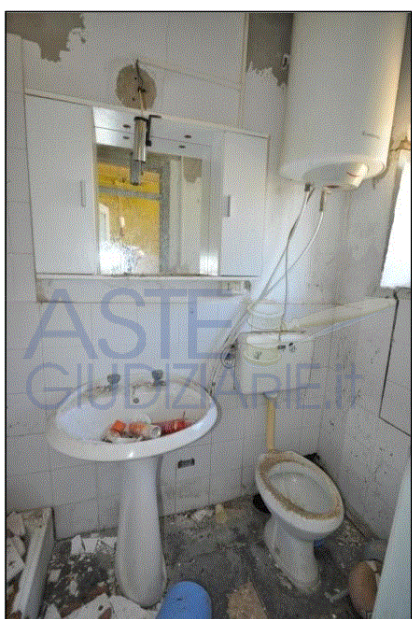
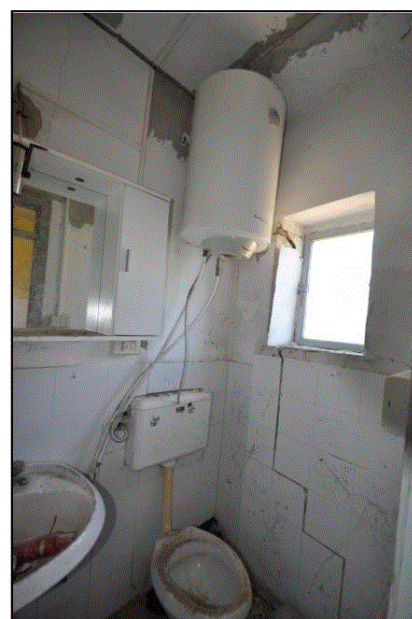
Da un esame visivo sembrerebbe che la struttura del fabbricato sia stata edificata in due tempi diversi dato che una porzione, avente altezza interna di 2,80 m, risulta realizzata in blocchi di tufo e soprastante cordolo in c.a., mentre l’altra, avente altezza interna di 2,60 m, anch’essa realizzata con struttura in muratura, non risulta in nessun modo connessa con la prima ed è priva di rinforzi in cemento armato.

A riprova di ciò, sia all’esterno che all’interno del fabbricato, è stata rilevata la presenza di una importante lesione verticale che coincide con il punto di distacco tra le due suddette porzioni.

La copertura del fabbricato è costituita da solaio in profilati di acciaio e tavelloni in laterizio con soprastante falda spiovente costituita da ondulina in eternit.

Internamente è rifinito con pavimenti di ceramica di tipo economico in più punti sconnessi e divelti ed infissi del tipo in ferro; l’unica porta interna è in legno del tipo economico.

Il fabbricato è dotato di impianti tecnici in condizioni di fatiscenza. Esternamente si presenta allo stato grezzo risultando mancante della finitura del prospetto e, in più parti, anche dell’intonaco.

Complessivamente le condizioni dell'immobile possono definirsi pessime e, a causa dei notevoli problemi strutturali, può essere considerato inagibile e recuperabile solo attraverso ingenti interventi di consolidamento e ristrutturazione.

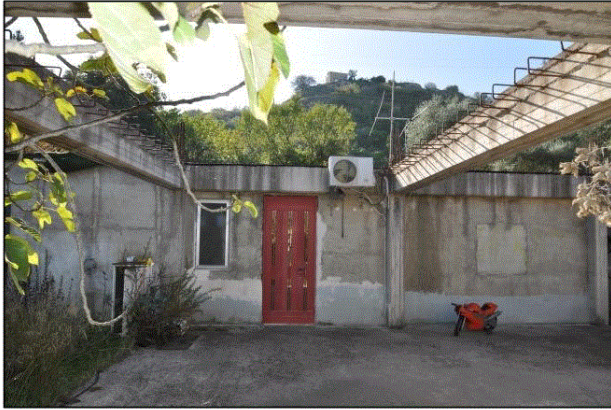
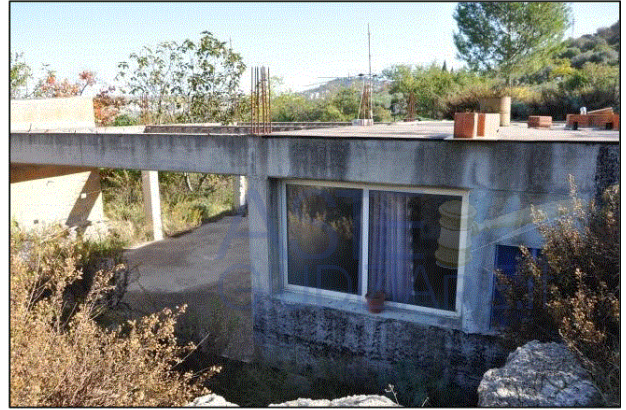
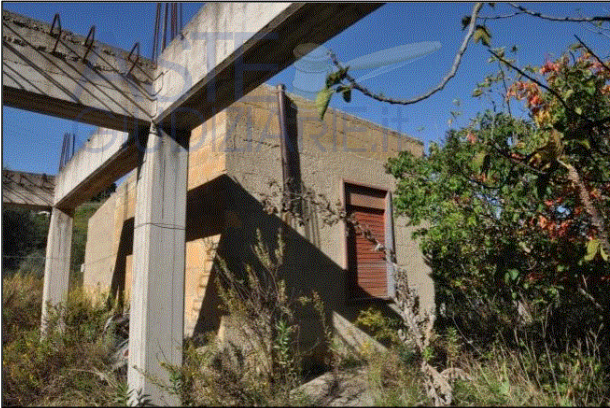
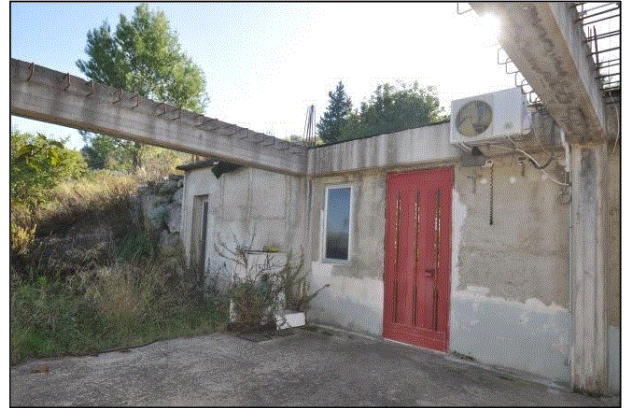
Vista prospetto principale

Occorre evidenziare che sul predetto terreno, in sede di sopralluogo, è stata riscontrata la presenza di un ulteriore fabbricato ancora in corso di costruzione, realizzato con struttura intelaiata in c.a. e ubicato a ridosso dell'immobile oggetto di esecuzione, costituito da un corpo rettangolare seminterrato, in quanto sottomesso rispetto alla quota del terreno circostante, avente superficie coperta di circa 65,00 mq ed altezza lorda di 3,05 m, con antistante struttura scoperta in c.c.a. rimasta incompleta (cfr. doc. fotografica e rilievo metrico).

Da un esame visivo si presuppone che il suddetto fabbricato sia stato adibito ad abitazione data la presenza di finestrate, porta di ingresso e di una unità esterna di climatizzazione, sebbene esternamente risulti privo di prospetto e di una idonea copertura dalla quale spiccano ancora numerosi ferri di armatura dei pilastri.

Non è stato possibile verificare se la struttura, addossata per due lati al terreno circostante, sia stata realizzata con i dovuti requisiti previsti dal Regolamento Edilizio, necessari ai fini dell'agibilità dei locali seminterrati.

In merito alla costruzione riscontrata sui luoghi a ridosso dell'immobile di cui si discute, si ipotizza che la ditta abbia voluto realizzare ugualmente parte del progetto menzionato sopra in violazione alle norme edilizie, non avendo acquisito i necessari titoli autorizzativi (Concessione Edilizia, Autorizzazione Genio Civile, Parere Igienico Sanitario, Certificati Regime Vincolistico della zona etc), dovendosi pertanto ritenerla abusiva.

A tal proposito si è giunti alla conclusione che, sussistendo la possibilità di sanare codesto fabbricato mediante Accertamento di Conformità e rilascio del Permesso di Costruire in Sanatoria ai sensi dell'Art. 36 del DPR 380/2001 ed essendo, per quanto visto sui luoghi, già destinato ad abitazione, risulta conveniente la demolizione del "vano rifugio" la cui volumetria andrebbe computata a vantaggio della suddetta struttura.
