TRIBUNALE DI CALTANISSETTA

**Supplemento alla Relazione dell'Esperto ordinato il
21.06.2019**

Proc. n° 77/2015 R.G. Es.

-Descrizione delle attuali condizioni della copertura.

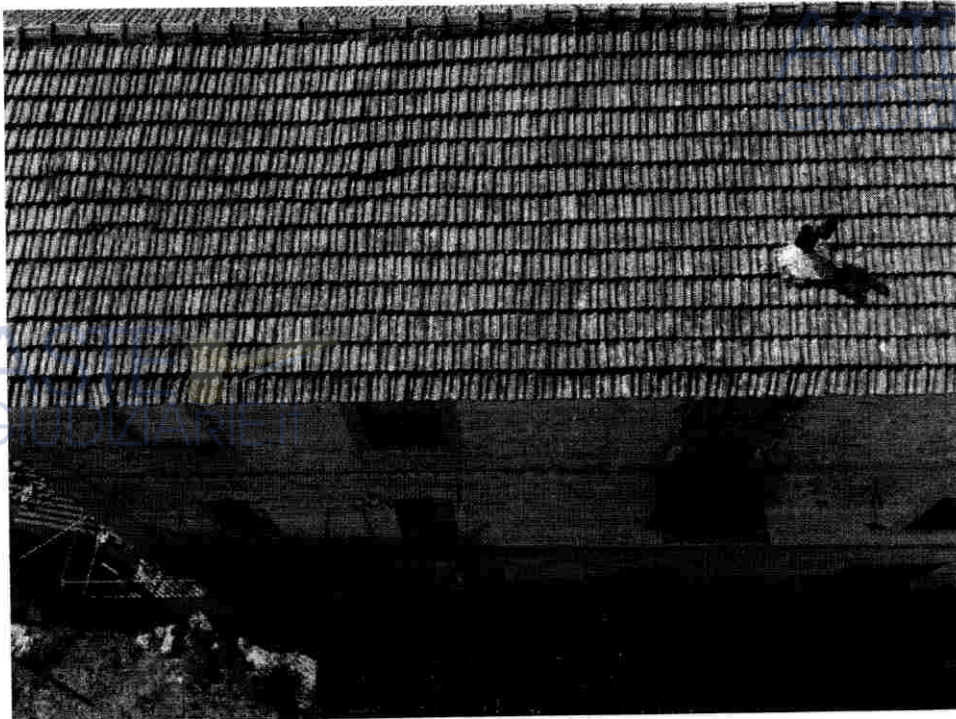
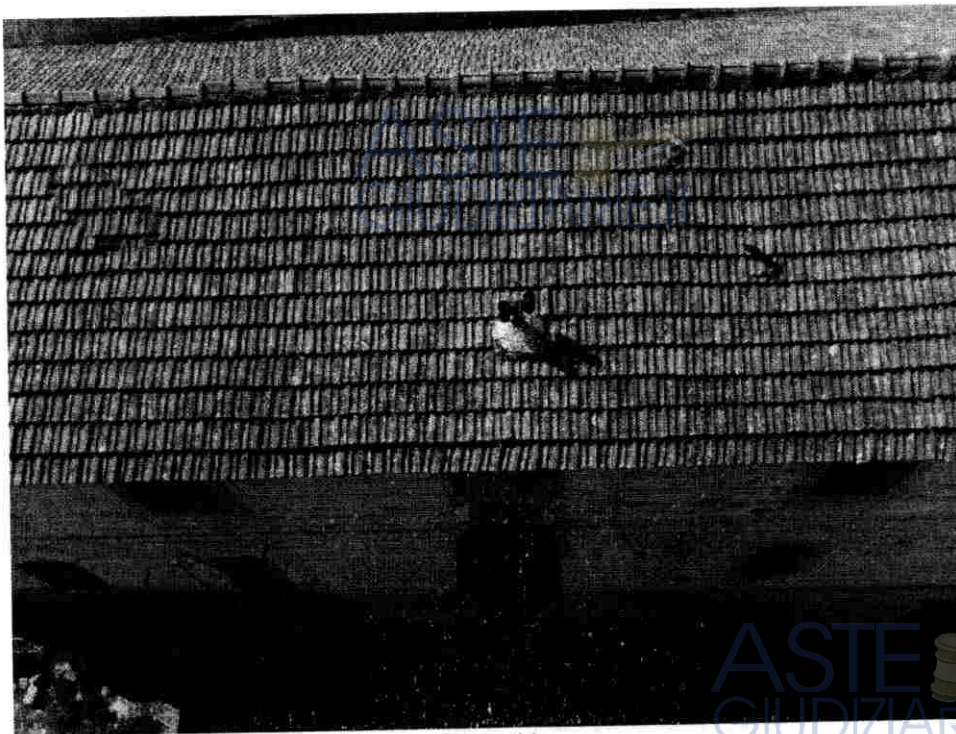
Nelle positive fotografiche 12, 13, 14 e 15 (Allegato 1) si apprezzano le infra repertate deformazioni del manto di copertura, ascrivibili a deformazioni dell'orditura secondaria, dovute a rilassamento del materiale per vetustà, ed il parziale crollo della mantovana in adiacenza allo spiccato del corpo del secondo piano. La copertura a padiglione del volume del secondo piano (foto 16, 17, 18, 19 e 20) è interessata da diversi dissesti del materiale di coperto e crollo parziale della mantovana.

Le condizioni infra riportate indicano un intervento di manutenzione straordinaria sulla copertura, del quale invero, nella Relazione che precede, si era già dato suggerimento di programmazione.

favore di interventi puntuali di messa in sicurezza, che riguarderebbero esclusivamente la rimozione ed il fissaggio provvisorio di elementi pericolanti, senza risolvere la causa principale del dissesto, in quanto sistemico e causalmente riconducibile alla deformabilità indotta dal degrado del materiale dell'orditura secondaria, affrontabili e risolvibili esclusivamente con un intervento radicale. I predetti interventi puntuali, seppur programmabili nell'ottica di un'immediata riduzione del rischio di rovina di ulteriori porzioni di copertura, avrebbero un costo non precisamente individuabile, in quanto influenzate, nel tempo di esecuzione, dalle condizioni realmente tangibili in copertura, e non apprezzabili nell'ambito di un seppur puntuale rilievo fotografico.

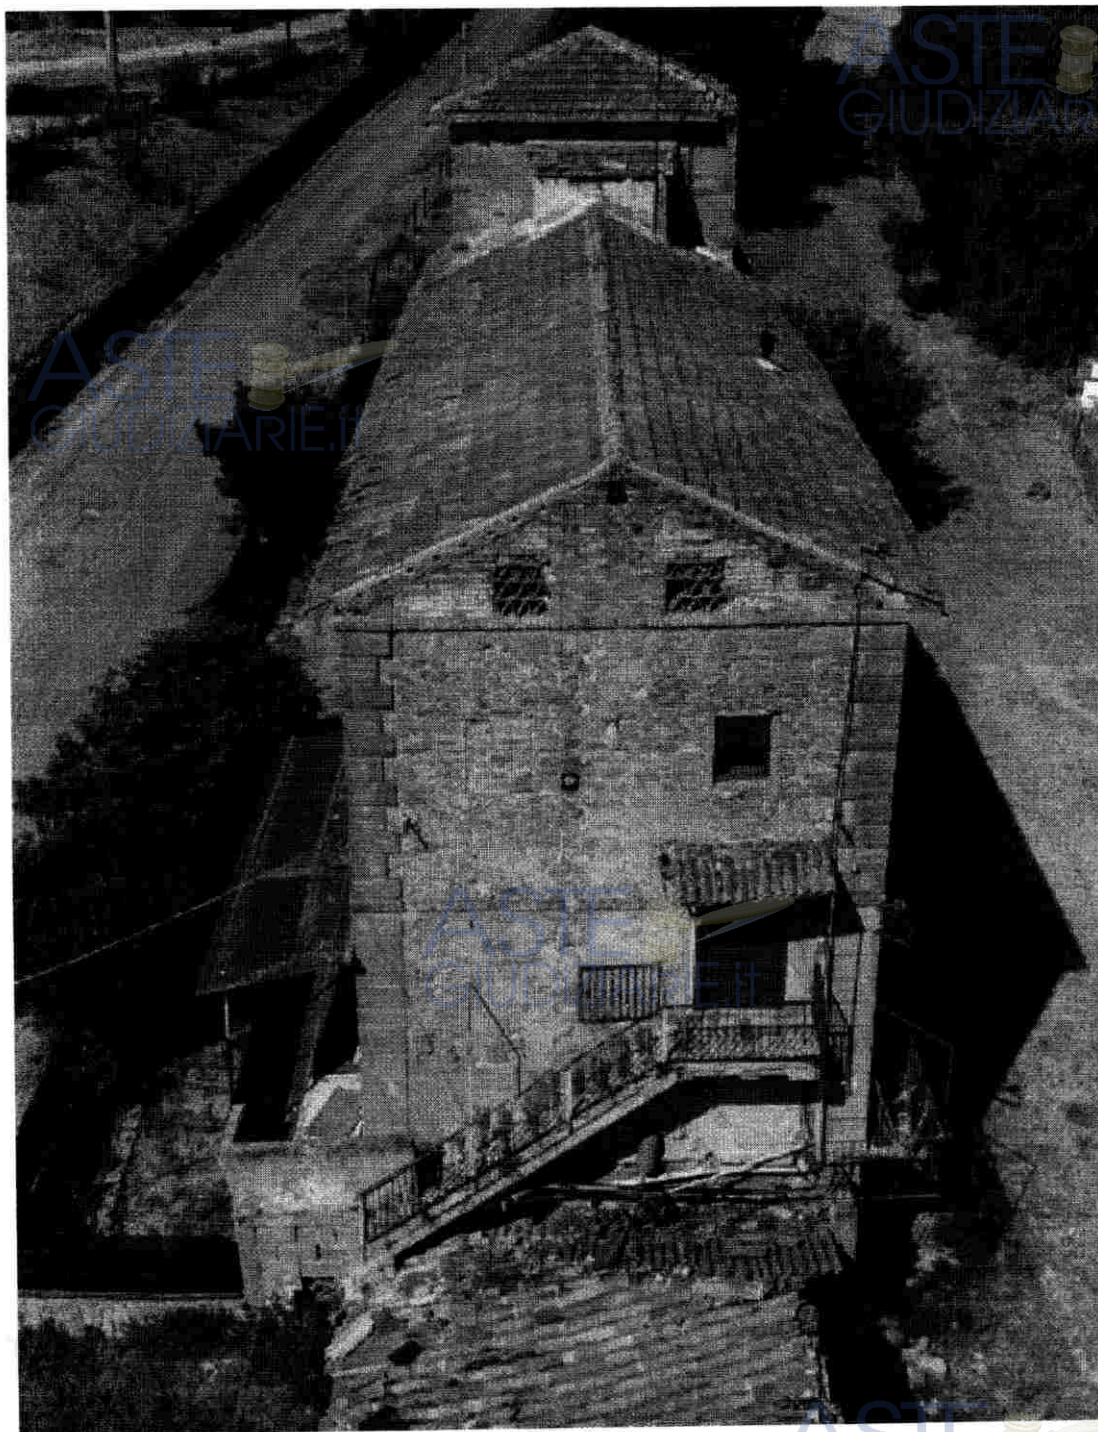
Foto 21

Le foto 21, 22 e 23 rappresentano il fabbricato nella sua interezza per ulteriori raffronti che potranno effettuarsi.

Nel contesto del sopralluogo, visibile nelle foto 11 e 21 (Allegato 1), si è accertato il crollo di una parte del ballatoio dell'appartamento oggetto di stima (p.lla 18 sub 3) del quale verrà indicato un intervento di messa in sicurezza.

I costi per la messa in sicurezza del balcone pericolante, comprensivi di I.V.A., ammontano ad **€ 880,00**.
