TRIBUNALE DI COSENZA
Esecuzione Imm. n°1 /2022
Consulenza tecnica d'ufficio

Relazione

Consulenza tecnica d'Ufficio del Tribunale di Cosenza nella Esecuzione immobiliare iscritta al n° 01/2022 Reg. Esec. vertente tra BPER Banca S.p.A.

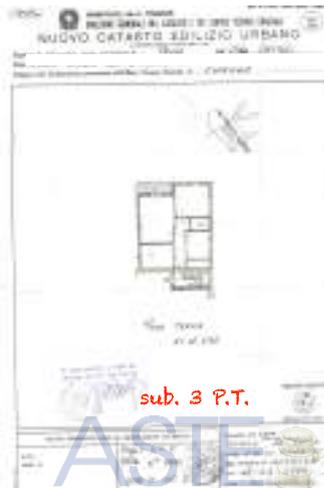
sub. 3 P.T.

- Successivamente, a seguito di nuovi lavori ristrutturazione ed ampliamento eseguiti abusivamente, lo stesso fabbricato è stato oggetto di richiesta di sanatoria ai sensi dell'art.35 L. 47/85 con rilascio di Concessione a sanatoria n°25 del 21/02/2002; relativamente alle opere riguardanti il piano seminterrato, quota parte del piano terra, ed il piano mansarda, censiti al Catasto al Fg. 9, p.lla 220, sub. 3-4 e 5.

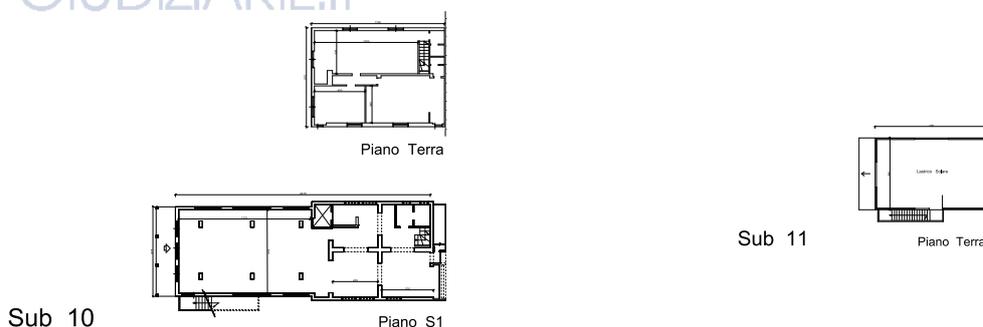
- Il processo di trasformazione, dei cespiti di cui all'esecuzione, è proseguita con un ampliamento del corpo di fabbrica al livello del piano seminterrato con la creazione di un'ampia sala ed antistante porticato, e, di un soprastante terrazzo praticabile accessibile attraverso una scala esterna e collegato ai locali posti al piano terra. Detti lavori, privi di autorizzazione edilizia, hanno definito gli immobili nella consistenza, distribuzione e definizione architettonica in cui attualmente si trovano.

Relativamente quindi all'aspetto urbanistico gli immobili oggetto di pignoramento risultano parzialmente conformi al progetto di concessione edilizia n° 254/2004, rilasciato dal Comune di Rende (CS), in data 27/10/2004, al sig. [REDACTED] (**relativamente al sub. 10**); mentre risultano totalmente abusivi (**relativamente al sub. 11**)

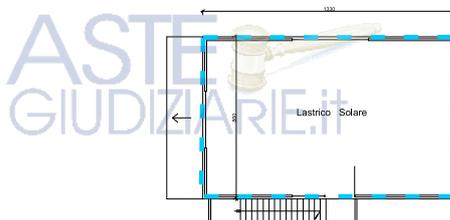
Sub 11

Piano Terra

- - - - parti abusive non sanabili

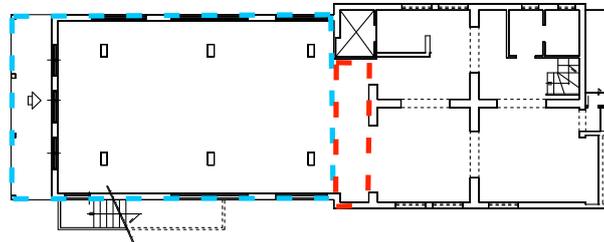
piano S1

consistenza dimensionale risulta di: **mq 122,37**, circa di superficie coperta , di cui: mq 11,40 circa difformi dalla destinazione del progetto autorizzato e mq 115,50 circa abusivi (non sanabili, per sfruttata volumetria dei terreni asseverati) , più mq 16,62 di portico abusivo (non sanabile, per sfruttata volumetria dei terreni asseverati), **al piano seminterrato; mq 125,13** circa di superficie coperta , di cui mq 11,27 circa difformi dalla destinazione del progetto autorizzato, più mq 114,38 di terrazzo abusivo (non sanabile, per sfruttata volumetria dei terreni asseverati), **al piano terra**

- - - parti difformi
- - - parti abusive

dalla cifra così computata andranno detratti gli oneri per la messa in ripristino di quanto non sanabile: costi relativi alla demolizione e smaltimento nonché ripristino dell'immobile secondo le caratteristiche progettuali di cui alla concessione n° 254/2004. L'importo complessivo presunto per rendere legittimo urbanisticamente l'immobile e aggiornato catastalmente, ammonta approssimativamente a € 20.000 (defalcato dal valore dell'immobile), da cui:

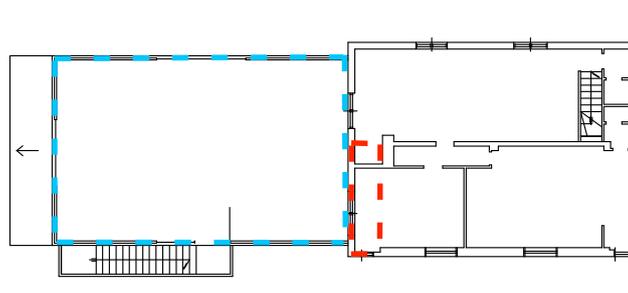
piano T

- - - parti difformi
- - - parti abusive
