TRIBUNALE ORDINARIO DI COSENZA
UFFICIO ESECUZIONI IMMOBILIARI

Procedura Esecutiva Immobiliare Nr. 176/2021

Relazione di stima

RELAZIONE DI STIMA

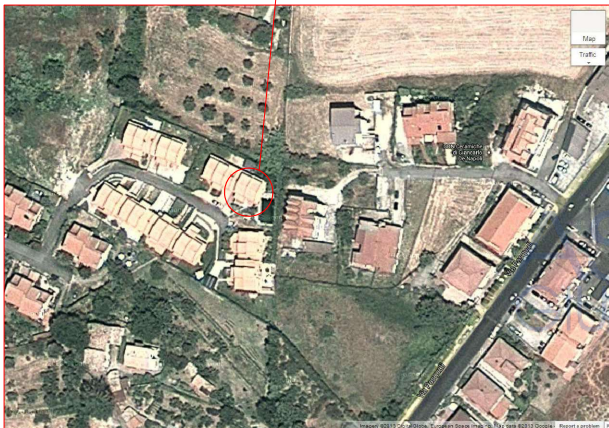
Tav. n° 5.1 - Inquadramento territoriale
Fabbricato in cui ricadono le u.i.u.
oggetto di pignoramento

Stralcio immagine
satellitare

Stralcio planimetria
catastale
