## TRIBUNALE ORDINARIO DI COSENZA

Procedura Esecutiva Immobiliare n. 62/2020 R.G.E.I.

### RELAZIONE DI STIMA

Il compendio pignorato consiste in due unità immobiliari non residenziali, poste al piano seminterrato e al piano terra di un fabbricato ubicato nel Comune di Acri (CS) in via Paolo Borsellino n. 59 (già via Ronzo n. 41) rispettivamente censite al Catasto Fabbricati del Comune di Acri al Fg. 85, P.IIa 207, sub. 38 (ex sub. 37), piano S1, Cat. C/2 e al Fg. 85, P.IIa 207, sub. 27, piano T, Cat. C/1.

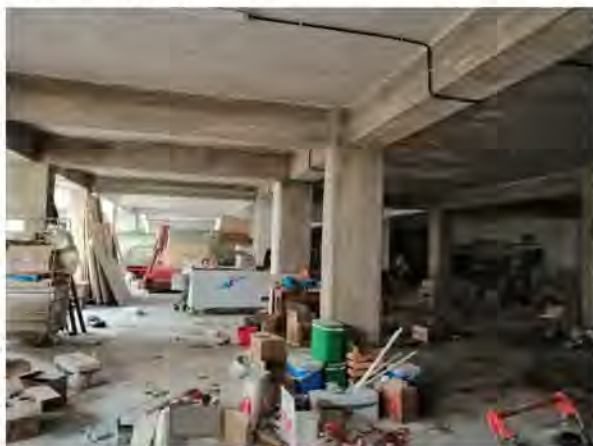
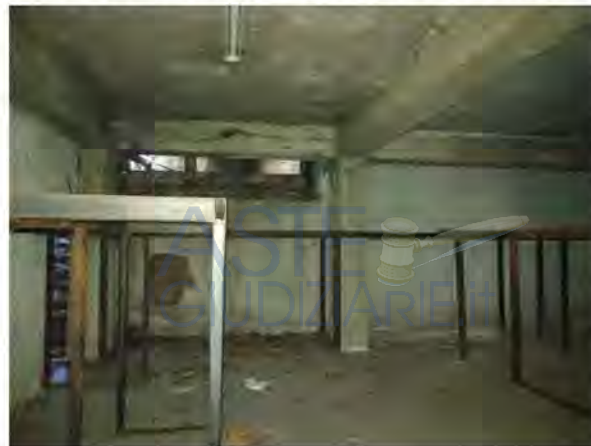
Descrizione: Locale Deposito sito al piano seminterrato dotato di tre accessi dalla corte condominiale lato sud; l'immobile è composto da un vano principale e da altri tre vani secondari, due disimpegni, oltre a un vano tecnico e un WC [NON SANABILE], e si estende anche nell'intercapedine esistente tra il muro di sostegno e i pilastri perimetrali; rispetto alla planimetria allegata al condono, dal rilievo è emerso un aumento di 25 cm della larghezza dell'intercapedine tra i pilastri perimetrali del fabbricato e il muro di sostegno (da progetto  $l=0,85$  m, da rilievo  $l=1,10$  m) limitatamente al lato sud; il vano principale è l'unico con accesso diretto dall'esterno (l'accesso

carrabile è limitato al solo civico 23), il secondario è retrostante ad esso mentre il terzo vano, che si sviluppa longitudinalmente, funge anche da corridoio collegando i due disimpegni, il quarto vano,

di dimensioni minori, è situato a fianco all'ascensore nella zona sottoscala; il primo disimpegno mette in comunicazione l'ambiente principale e quello longitudinale e consente inoltre l'accesso all'immobile sub. 27 attraverso la scala interna; dal vano longitudinale si accede poi all'ascensore, al quarto vano, al locale tecnico posto nell'intercapedine, e al WC, ricavato anch'esso nell'intercapedine, e al secondo disimpegno, che collega direttamente il locale principale a quello secondario retrostante; da quest'ultimo locale, tramite un varco sulla parete ad ovest, si accede ad una scala metallica a singola rampa, con funzioni di sicurezza, posizionata nello spigolo nord-ovest dell'intercapedine, che porta a livello della corte condominiale (lato via Suor Maria Teresa De Vincenti) e la cui uscita è chiusa da una grata orizzontale, inoltre è presente anche un'apertura a bocca di lupo per l'aerazione; dal punto di vista impiantistico l'immobile è dotato di ascensore, che

lo collega verticalmente con il sovrastante immobile sub. 27, di impianto elettrico e di impianto idrico-sanitario, mentre non è presente l'impianto termico.

Si pone in evidenza, come già ricordato, l'assenza della parte centrale del muro divisorio tra il bene in esame e l'immobile confinante ad est (sub. 39) che andrà ripristinata, a tal riguardo si veda la risposta al Punto 4.

Stato di conservazione: Lo stato di conservazione appare mediocre. L'immobile presenta notevoli situazioni di degrado e necessita di opere di riparazione, rinnovamento e sostituzione atte a conservarne la funzionalità; gli impianti tecnologici presenti, elettrico, idrico ecc., comuni sia ai due subalterni pignorati che al sub. 39, appaiono obsoletti e dovranno essere preventivamente separati e quindi verificati e adeguati per la messa a norma. Per quel che riguarda l'impianto ascensore non è stato possibile reperirne né le caratteristiche né la documentazione tecnica perché, come comunicato dal Responsabile dell'Ufficio 6° Settore del Comune di Acri (PEC del 26/07/2021), “ ... 6. in merito alla presenza dell'impianto di un ascensore di collegamento alle due unità immobiliari in questione, non risultano pervenuti atti o istanze che autorizzano la realizzazione dell'impianto tecnologico riscontrato.”. Un radicale intervento di manutenzione deve essere quindi effettuato non solo per le finiture delle pareti e per riparare il pavimento in taluni tratti ammalorato, ma soprattutto per intervenire sugli impianti tecnologici, oltre che per dotare di idonei servizi igienici l'unità immobiliare, considerato che il WC esistente è posizionato nell'intercapedine e presenta dimensioni al di sotto degli standard. Si rileva inoltre la presenza di merce di varia natura ammassata in gran parte nel locale principale e che dovrà essere rimossa e smaltita opportunamente; a tale scopo si stima un costo di 1.750,00 €.

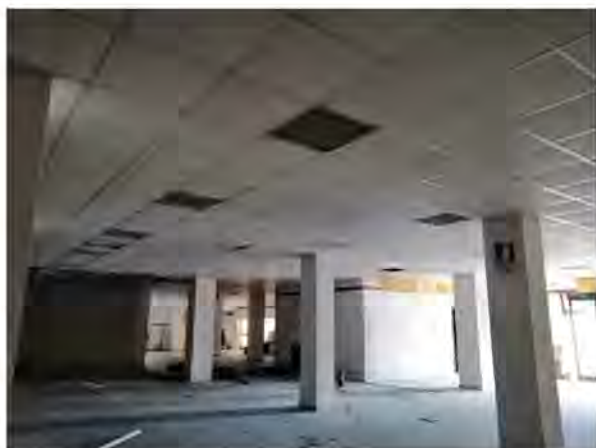
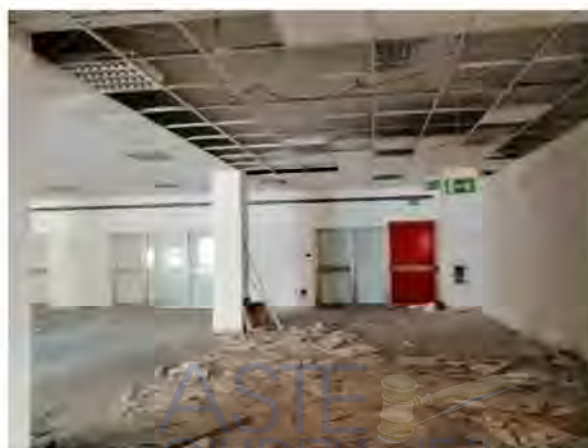
Descrizione: Negozio sito al piano terra dotato di accesso principale da Via Suor Maria Teresa De Vincenti n. 5, e accessi secondari da via Giovanni Falcone nn. 7-9-11-13-15<sup>1</sup> ed inoltre dalla corte

condominiale lato ovest che prospetta su via Paolo Borsellino (già via Ronzo) nn. 51-53-55-57-61-63-65-67<sup>2</sup>; il locale, avendo ampia metratura, risulta idoneo ad essere utilizzato per esercizi commerciali classificabili come M1 - Medie strutture di minore dimensione - con una superficie di

vendita compresa tra 251 e 900 mq; l'immobile è composto da un ampio vano principale e da un vano retrostante oltre a servizi igienici, costituiti da un WC dotato di antibagno e vano antistante; il vano secondario funge anche da disimpegno per il vano scala e l'ascensore che mettono in

collegamento diretto i due beni oggetto del pignoramento; l'immobile è dotato di impianto elettrico e di impianto idrico-sanitario, oltre all'ascensore, mentre non è presente l'impianto termico.

Stato di conservazione: Lo stato di conservazione appare normale anche se l'unità immobiliare presenta alcuni elementi di degrado che richiedono interventi di manutenzione specifici per integrare zone, anche ampie, della controsoffittatura (soggette in passato ad infiltrazioni di acqua), per riparare alcune finestre, ma anche per separare ed adeguare gli impianti tecnologici, come già precedentemente segnalato; considerata poi la metratura dell'unità immobiliare i servizi igienici che appaiono sottodimensionati come numero. Si rileva inoltre la presenza di oggetti di varia natura che dovranno essere rimossi e smaltiti opportunamente, a tale scopo si stima un costo di 250,00 €.
