TRIBUNALE DI CASTROVILLARI EX TRIBUNALE DI ROSSANO

56/2023

CONSULENZA ESTIMATIVA GIUDIZIARIA

A appartamento a CROSIA Via Guglielmo Marconi 6, frazione Mirto, al Foglio di mappa n. 5 del Comune di Crosia, p.lla 273, sub 6, per la quota di 100/100 di piena proprietà dell'esecutato (XXXXXXXXXX)

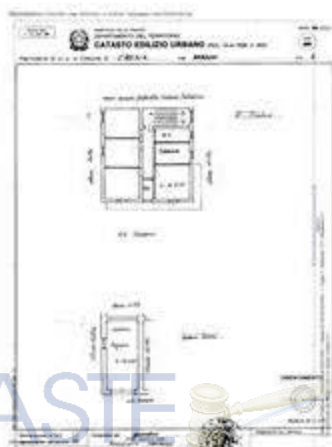
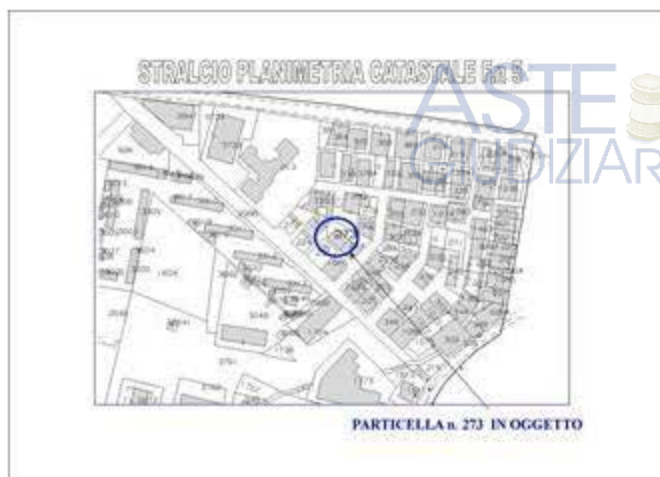
L'appartamento in oggetto è collocato al terzo livello, piano secondo , ed è composto, a livello distributivo interno, da un ampio corridoio centrale (ingresso) che immette sul lato destro ad un vano destinato a cucina - pranzo, ad un vano destinato a soggiorno, ed una camera da letto, sul lato sinistro ad un vano destinato a locale igienico, e altri due vani destinati a camere da letto. Centralmente in fondo al corridoio trova spazio un piccolo vano destinato a ripostiglio. Completa l'appartamento un balcone che si sviluppa lungo tutto il lato del prospetto principale (via Marconi) e su porzione del lato destro. L'appartamento che presenta una superficie lorda di mq 125, presenta un'altezza interna utile misurata tra quota pavimento e solaio di ml 2.95. La distribuzione interna è tipica di un alloggio risalente nel tempo e allo stesso tempo le rifiniture interne, anche se in buono stato, sono datate come materiali. In generale l'appartamento necessiterebbe di un intervento generale di manutenzione ordinaria e straordinaria.

Nel dettaglio le rifiniture interne sono con pavimenti in mattonelle di composto di marmo misure cm 40 x 40 , infissi esterni in legno con tapparelle esterne, infissi interni in legno, dotati degli impianti principali (con esclusione del riscaldamento generale). La cucina presenta un rivestimento con piastrelle di ceramiche lungo le quattro pareti, il locale igienico presenta medesimo rivestimento ed è fornito di tutti i pezzi igienici. Le pareti interne sono rifinite e pitturate. Nel dettaglio le rifiniture interne sono con pavimenti in mattonelle di composto di marmo misure cm 40 x 40 , infissi esterni in legno con tapparelle esterne, infissi interni in legno, dotati degli impianti principali (con esclusione del riscaldamento generale). La cucina presenta un rivestimento con piastrelle di ceramiche lungo le quattro pareti, il locale igienico presenta medesimo rivestimento ed è fornito di tutti i pezzi igienici. Le pareti interne sono rifinite e pitturate.

Magazzino autorimessa di cui fa parte l'unità residenziale in oggetto è costituito da un vano unico di pianta rettangolare, adibito a garage magazzino e autorimessa. La superficie lorda dell'immobile è di mq 50, con il lato maggiore di ml 9,70 di profondità e il lato minore di ml 5,10 di larghezza, l'altezza interna utile è di ml 4,20. L'ingresso al locale avviene direttamente dalla via principale (Guglielmo Marconi) attraverso un'ampia porta in ferro con apertura a due ante. L'interno del locale è allo stato rustico, con pareti con rinzaffo di intonaco grezzo e pavimento in battuto di cemento. Il locale presenta una piccola finestra sul lato sinistro.

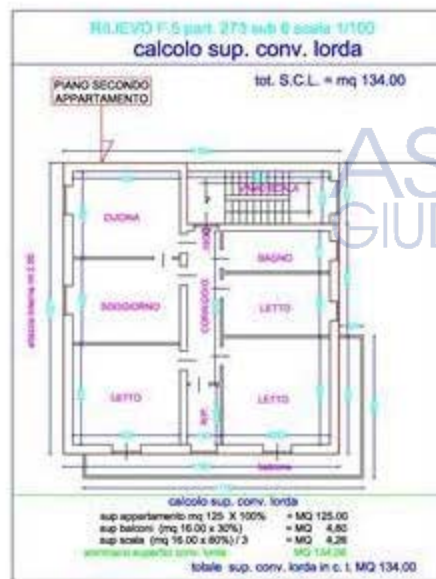
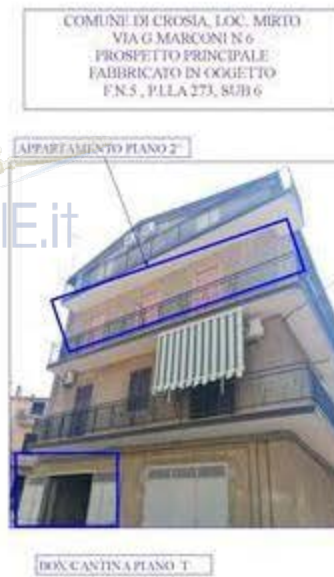
L'appartamento in oggetto è collocato al terzo livello, piano secondo, ed è composto, a livello distributivo interno, da un ampio corridoio centrale (ingresso) che immette sul lato destro ad un vano destinato a cucina - pranzo, ad un vano destinato a soggiorno, ed una camera da letto, sul lato sinistro ad un vano destinato a locale igienico, e altri due vani destinati a camere da letto. Centralmente in fondo al corridoio trova spazio un piccolo vano destinato a ripostiglio. Completa l'appartamento un balcone che si sviluppa lungo tutto il lato del prospetto principale (via Marconi) e su porzione del lato destro. L'appartamento che presenta una superficie lorda di mq 125, presenta un'altezza interna utile misurata tra quota pavimento e solaio di ml 2.95. La distribuzione interna è tipica di un alloggio

risalente nel tempo e allo stesso tempo le rifiniture interne, anche se in buono stato, sono datate come materiali. In generale l'appartamento necessiterebbe di un intervento generale di manutenzione ordinaria e straordinaria.

Nel dettaglio le rifiniture interne sono con pavimenti in mattonelle di composto di marmo misure cm 40 x 40, infissi esterni in legno con tapparelle esterne, infissi interni in legno, dotati degli impianti principali (con esclusione del riscaldamento generale). La cucina presenta un rivestimento con piastrelle di ceramiche lungo le quattro pareti, il locale igienico presenta medesimo rivestimento ed è fornito di tutti i pezzi igienici. Le pareti interne sono rifinite e pitturate.

Le rifiniture esterne dell'intera palazzina, di cui fa parte l'unità in oggetto, presentano un intonaco non rifinito e sono prive di tinteggiatura.

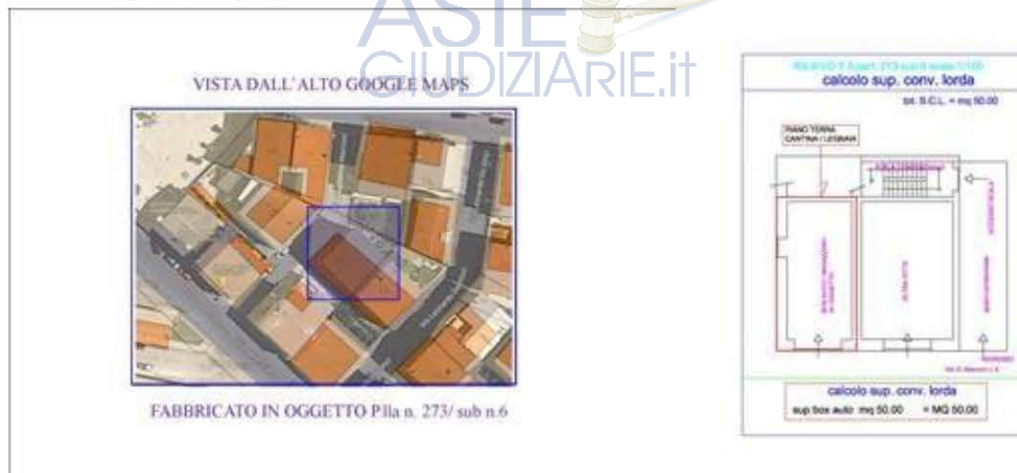
Magazzino autorimessa di cui fa parte l'unità residenziale in oggetto è costituito da un vano unico di pianta rettangolare, adibito a garage magazzino e autorimessa. La superficie lorda dell'immobile è di mq 50, con il lato maggiore di ml 9,70 di profondità e il lato minore di ml 5,10 di larghezza, l'altezza interna utile è di ml 4,20. L'ingresso al locale avviene direttamente dalla via principale (Guglielmo Marconi) attraverso un'ampia porta in ferro con apertura a due ante. L'interno del locale è allo stato rustico, con pareti con rinzafo di intonaco grezzo e pavimento in battuto di cemento. Il locale presenta una piccola finestra sul lato destro.

Le rifiniture esterne dell'intera palazzina, di cui fa parte l'unità in oggetto, presentano un intonaco non rifinito e sono prive di tinteggiatura.

L'unità immobiliare oggetto di valutazione è posta al piano terra, ha un'altezza interna di 4,20. L'intero edificio sviluppa 4 piani, 3 piani fuori terra.
