R.G. n.4272/2022

RELAZIONE DI CONSULENZA TECNICA DI UFFICIO

Il bene immobile oggetto della prima stima è sito in Giardini Naxos (ME), in via Pietrenere, all'interno del residence Le Roches Noires, Scala I, Interno 4, Piano Terra, censito al N.C.E.U. del Comune di Giardini Naxos al Foglio 8, Particella 300, Sub.139, categoria A/2, classe 4, consistenza 2,5 vani.

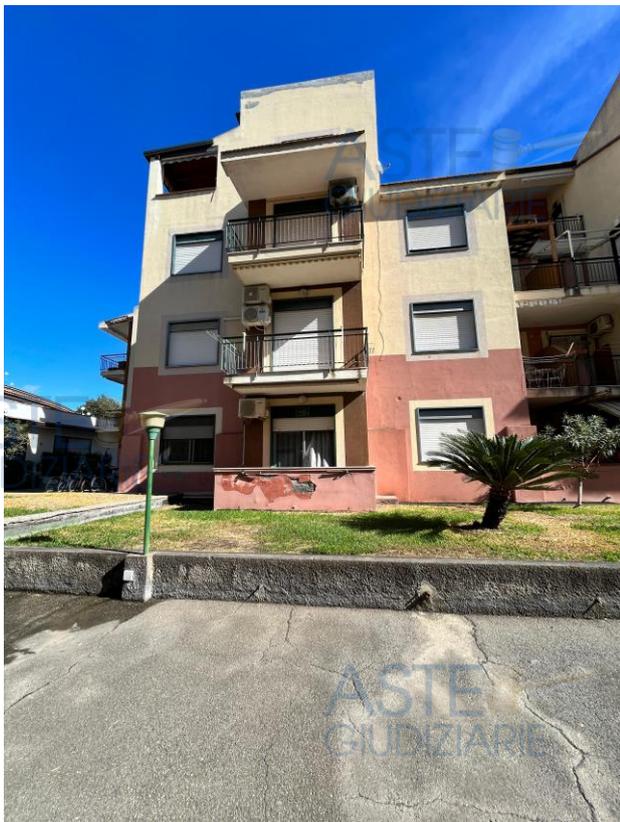
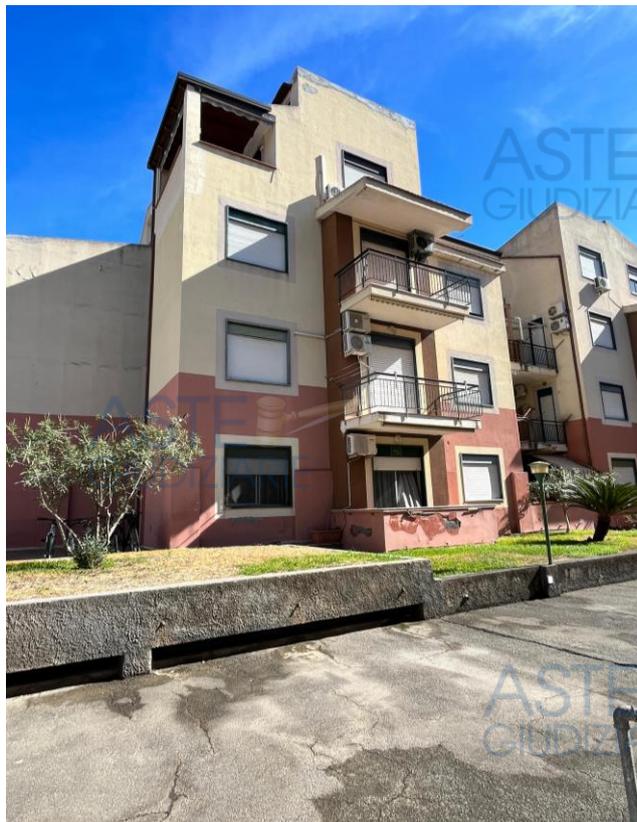
Per quanto riguarda le finiture interne, i pavimenti all'interno dell'immobile sono in "ceramica" mentre le pareti interne sono intonacate e pitturate. Gli infissi esterni sono in alluminio con

avvolgibili mentre le porte interne sono in tamburato di legno. I prospetti risultano intonacati con finitura superficiale color rosa e beige.

Il balcone è delimitato da parapetto in muratura di laterizio e soprastante soglia di marmo.

Viste esterne dell'appartamento

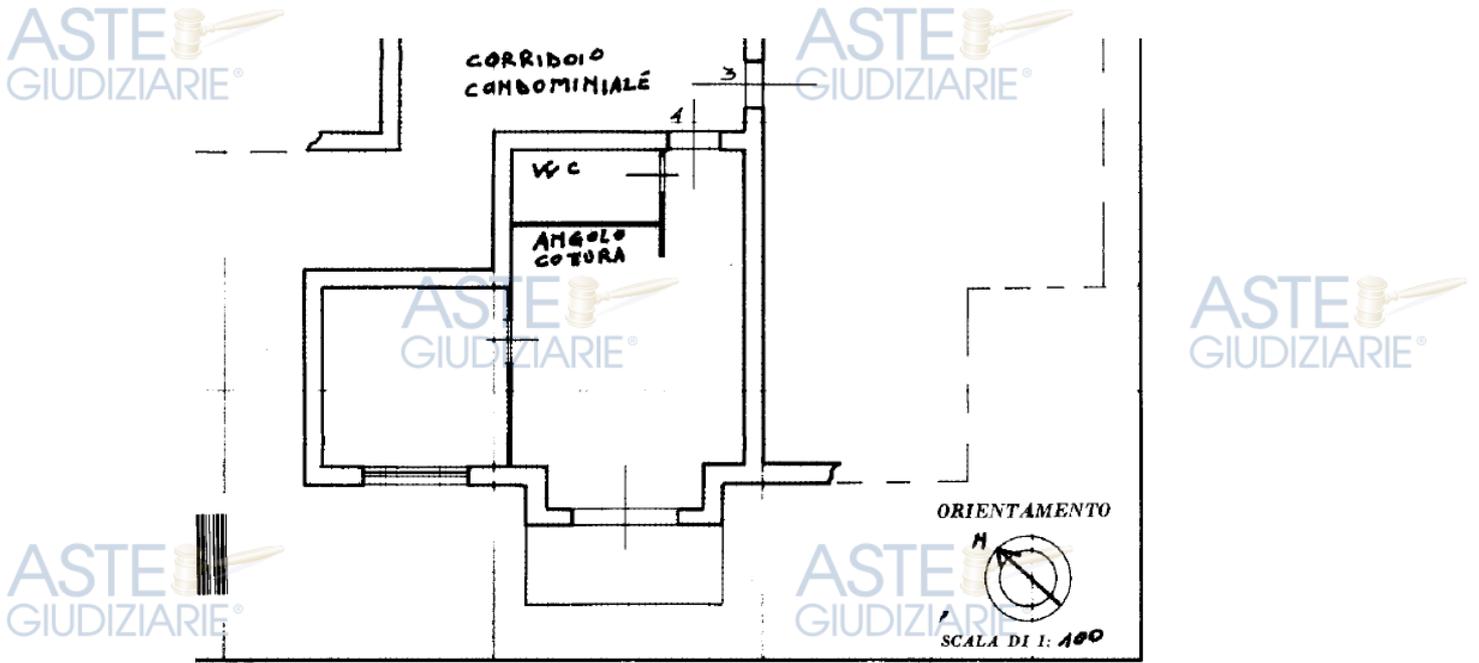
Estratto planimetria catastale – Foglio 8, Particella 300, Subalterno 139

bene oggetto della presente perizia, è emersa una difformità tra la configurazione allo stato di fatto dell'immobile e la rappresentazione dello stesso negli atti depositati al catasto: si tratta infatti della non rappresentazione della finestra del bagno. Di conseguenza si rende necessario regolarizzare tale lieve difformità.

- Aggiornamento planimetrico per errata rappresentazione grafica Foglio 8, Particella 300, Sub. 139: si stimano € 500,00.

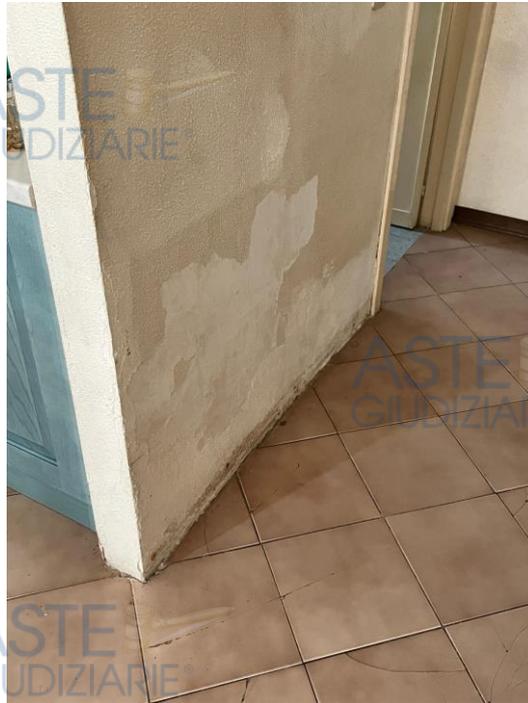
Tutti gli ambienti risultano abbastanza luminosi ed arieggiati, tuttavia complessivamente l'appartamento si presenta in mediocre stato di conservazione: i pavimenti sono in alcuni punti lesionati, in diverse parti delle murature interne sono presenti manifestazioni di umidità di risalita così come sono presenti delle efflorescenze sui soffitti.

Manifestazioni di degrado su pavimento e parete

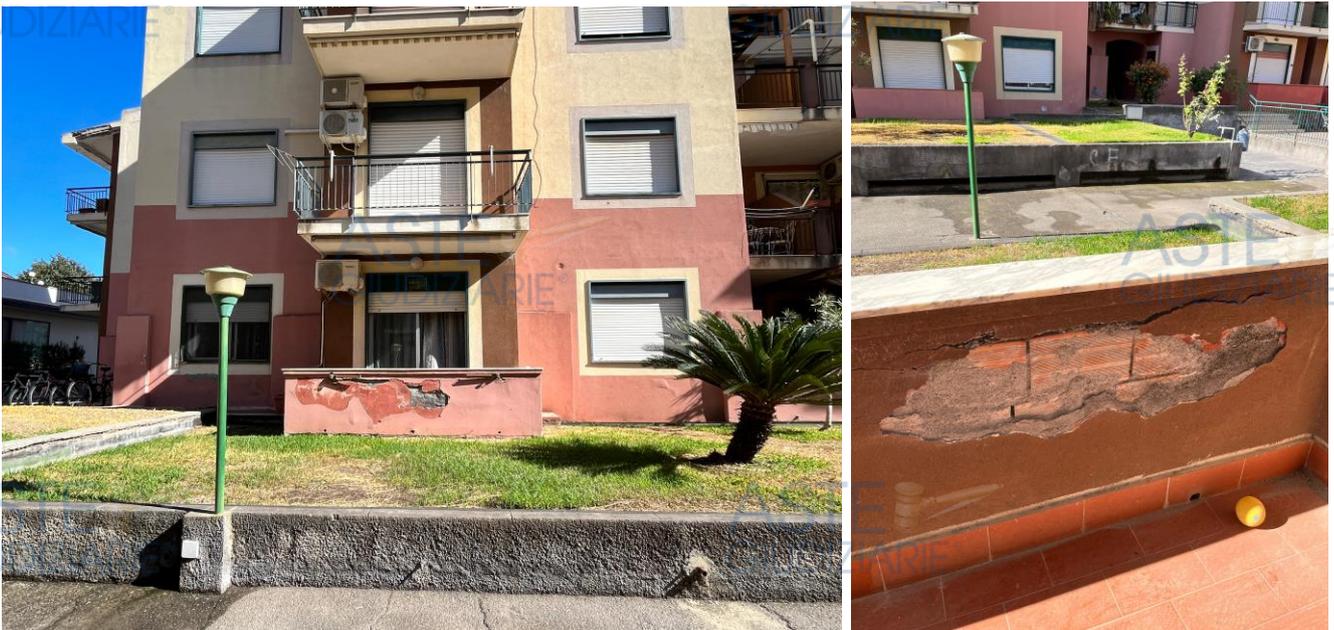
I parapetti in muratura di laterizio che delimitano il balcone sono fortemente danneggiati sia esternamente che internamente.

Manifestazioni di degrado nei parapetti del balcone

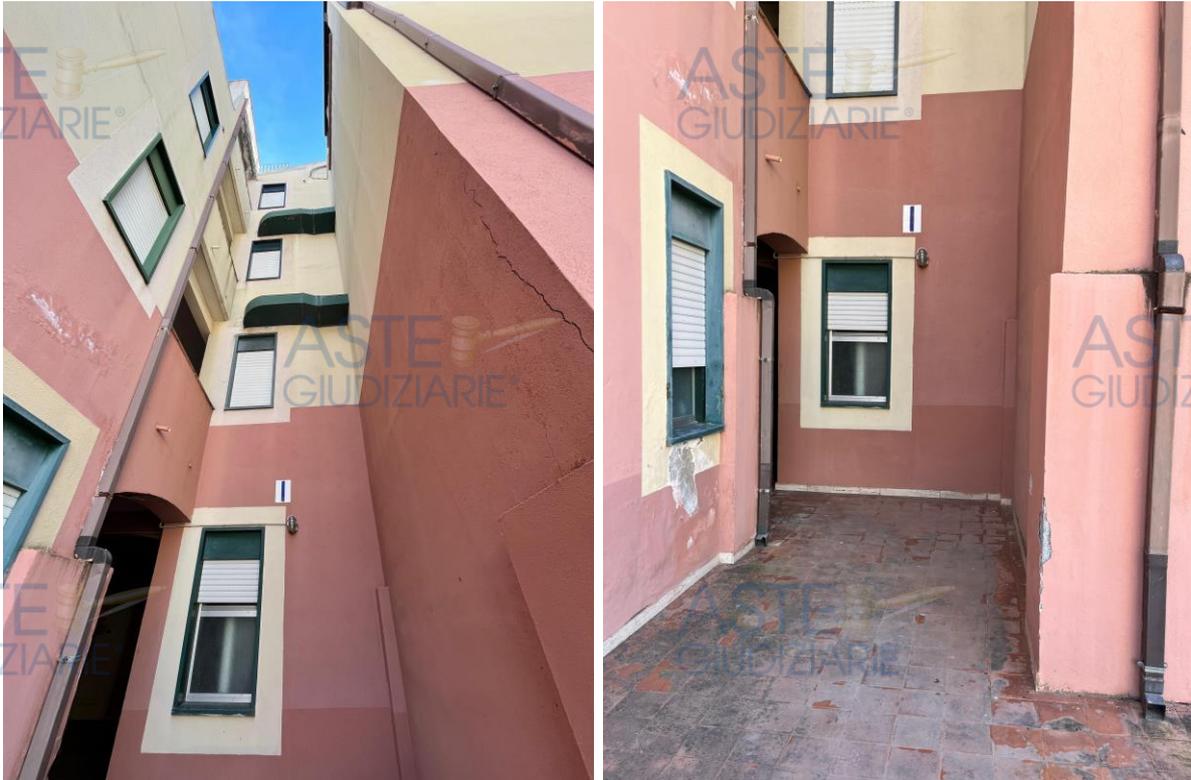
Per quanto riguarda le aree esterne all'appartamento in questione, si rilevano importanti lesioni in corrispondenza dei prospetti così come degradi sugli intonaci quali macchie nere, efflorescenze e distacchi degli stessi; anche le pavimentazioni esterne sono ormai soggette a degrado e vetustà.

Manifestazioni di degrado nei prospetti e nei pavimenti esterni

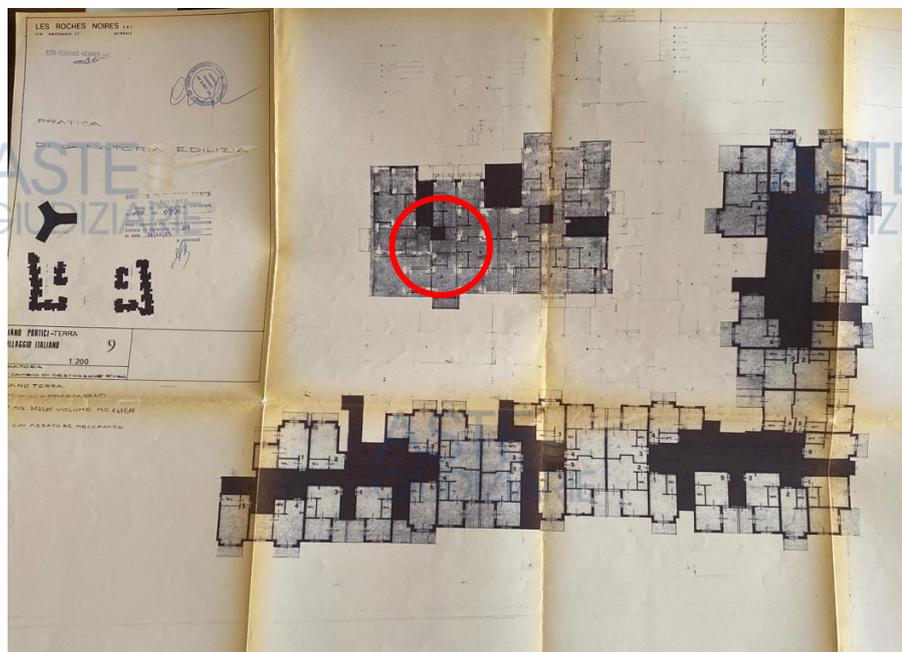
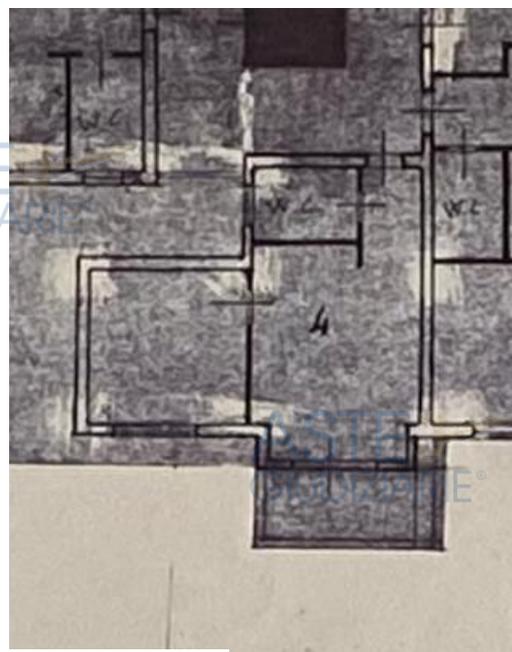
- in data 04/02/1981, la società stessa ha presentato progetto di sanatoria per le parti abusivamente realizzate e per il cambio di destinazione d'uso da turistico-alberghiero a civile abitazione;

- con delibera n°114 del 6/9/82, la commissione edilizia comunale ha approvato tale domanda rilasciando, in data 18/11/83, concessione edilizia in sanatoria n°109 con corresponsione di una sanzione amministrativa pecuniaria;

- alla data odierna la ditta Les Roches Noir non ha regolarizzato il cambio di destinazione d'uso richiesto in quanto non ha completato il pagamento della sanzione di cui sopra; di conseguenza ad oggi l'appartamento non possiede l'agibilità.

Estratto della tavola di progetto della pratica di sanatoria edilizia
