TRIBUNALE DI CATANIA

**CONSULENZA TECNICA D'UFFICIO
PERIZIA DI STIMA IMMOBILIARE**

Proc. n° 281/2021 R.G.Es.

C.T.U.: Dott. Ing. Davide Grasso PhD

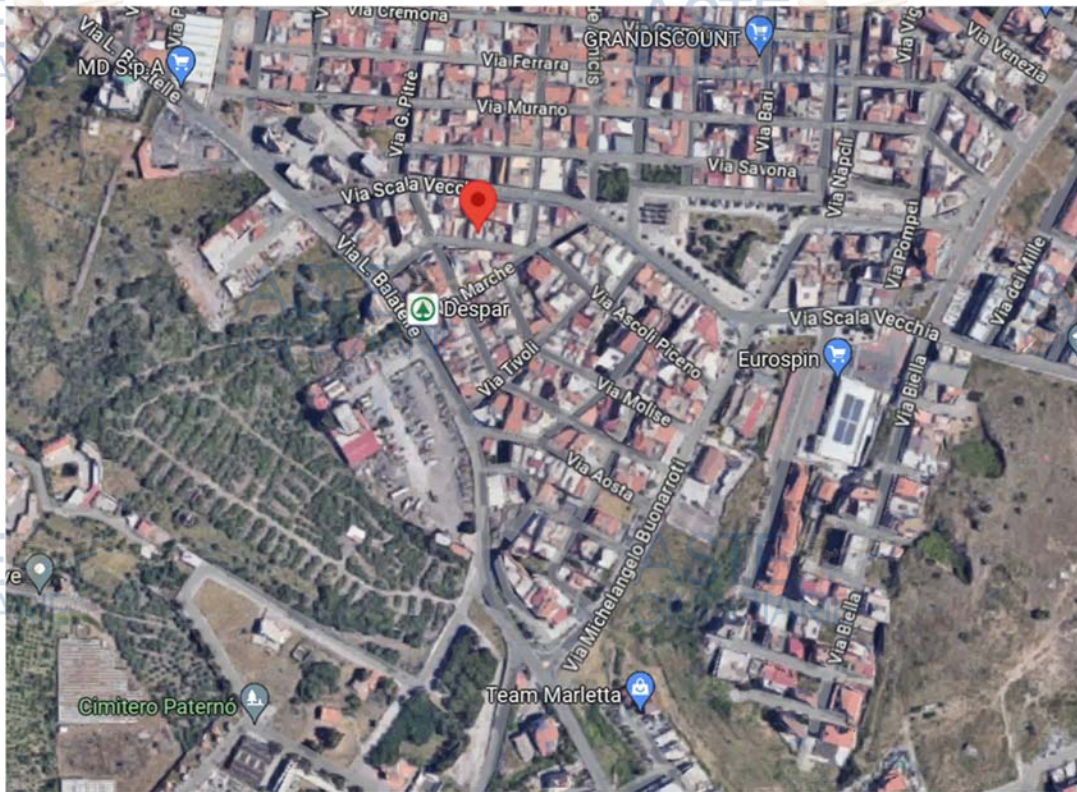
La zona è caratterizzata da edifici multipiano a 2 o 3 elevazioni fuori terra destinati prevalentemente ad uso residenziale edificati intorno gli anni 1970, nonché edifici edificati in cooperativa edilizia nei decenni subito successivi. In zona sono presenti diversi supermercati e farmacie, il cimitero comunale è poco più a sud, e tutti i principali servizi sono raggiungibili in auto o in bicicletta.

Vista aerea della zona di ubicazione degli immobili pignorati

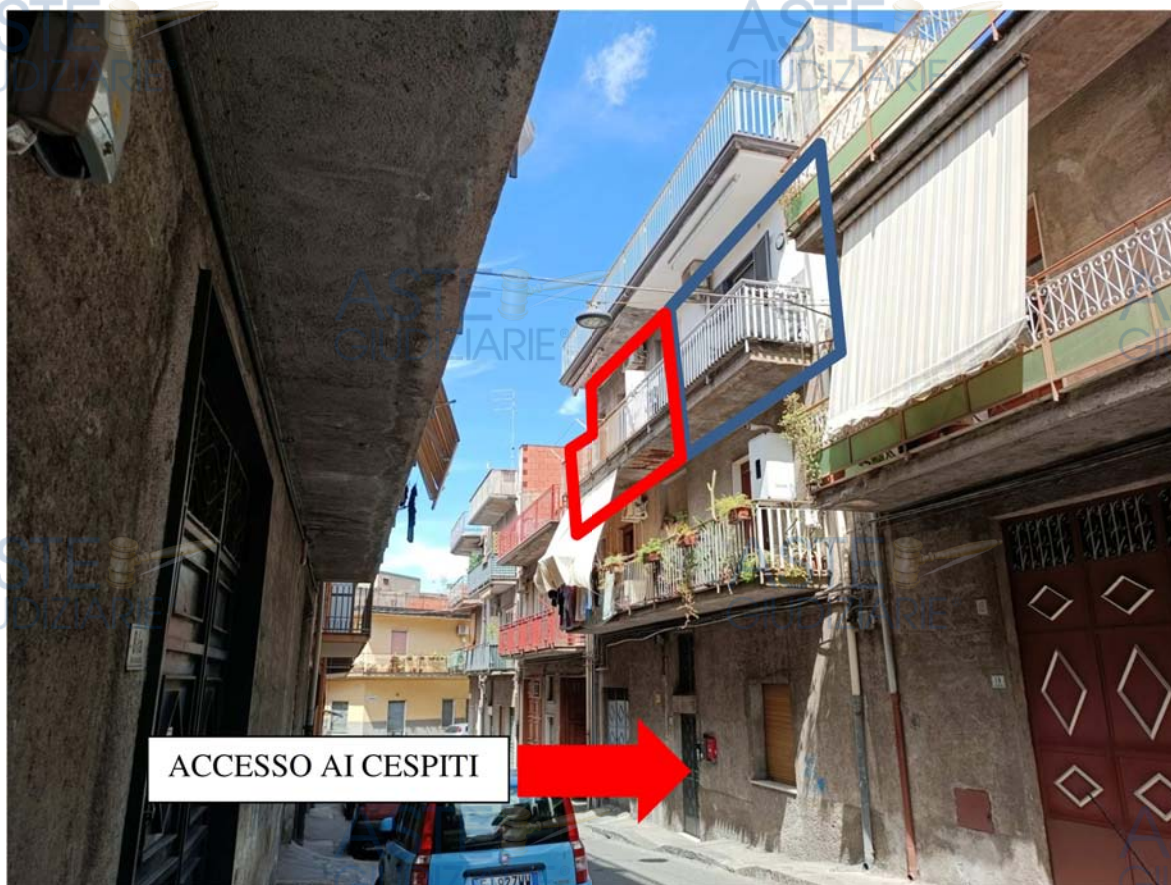
Il **fabbricato** ove sono ubicati i cespiti pignorati è costituito da 3 **elevazioni fuori terra**, di cui i piani primo e secondo sono destinati a residenze mentre il piano terra presenta un garage.

Vista del fabbricato ove sono ubicati i cespiti pignorati, Cespite A contornato con tratto rosso, cespite B con tratto blu

La **struttura portante** del fabbricato è in **calcestruzzo armato** intelaiato a pilastri e travi. **L'edificazione del fabbricato risale agli anni 1970 circa.**

Lo **stato manutentivo** del fabbricato risulta essere **poco sotto la media della zona**, con tracce di umidità da risalita nella facciata principale e fenomeni di rottura delle pignatte dei ballatoi per via della corrosione dei ferri di armatura.

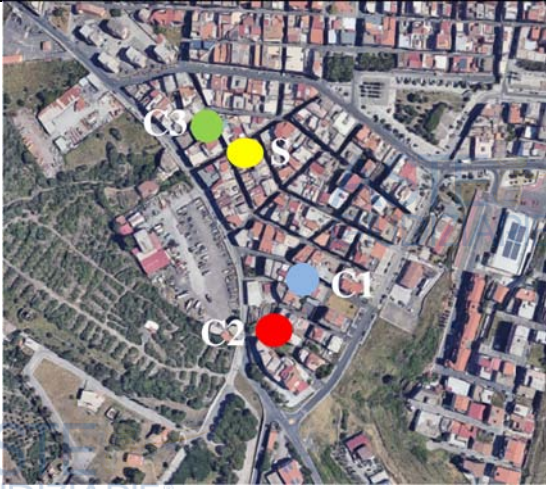
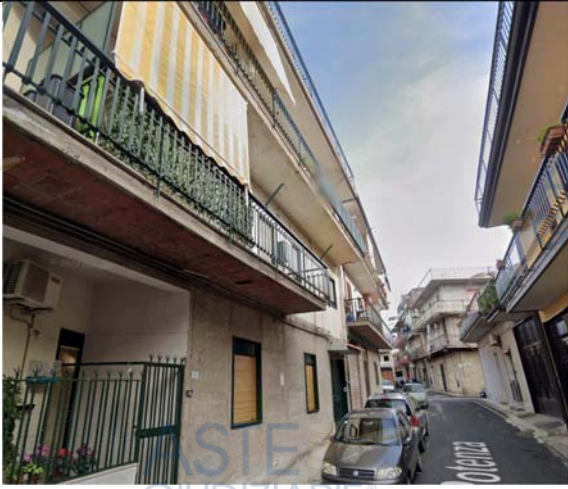
| IMMOBILE COMPARABILE C1 | | | | | | |

| IMMOBILE COMPARABILE C1 | | | | | | |
|---|---|---|--|---|---|---|
| Comune di | Paternò | | Ubicazione | Via Potenza n.17 | | |
| Descrizione | Residenziale | Piano | 2 | Anno edificio | Anni 1970 | |
| Tipologia | Appartamento al piano secondo | | | | | |

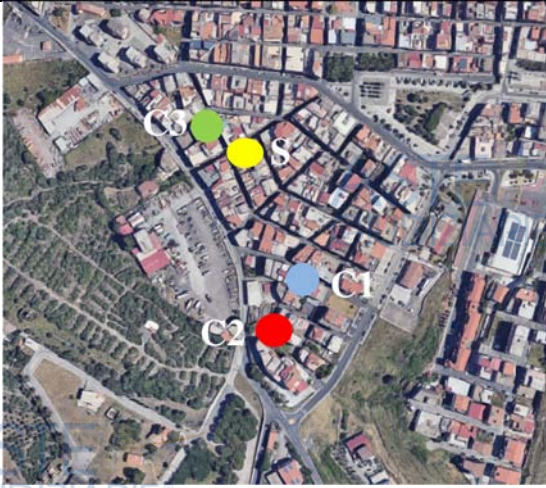
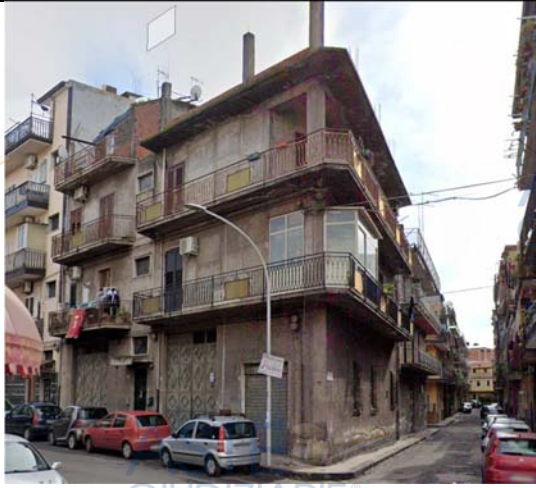
| IMMOBILE COMPARABILE C3 | | | | | | |

| IMMOBILE COMPARABILE C3 | | | | | | |
|---|---|---|--|---|---|---|
| Comune di | Paternò | | Ubicazione | Via Scala Vecchia n.30 | | |
| Descrizione | Residenziale | Piano | 1 | Anno edificio | Anni 1960 | |
| Tipologia | Appartamento al piano primo | | | | | |

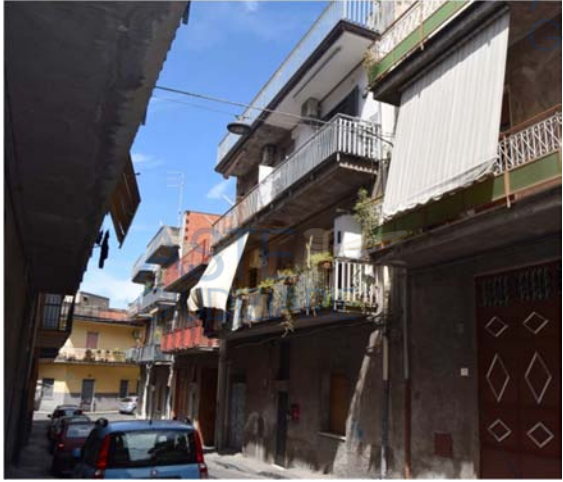
| IMMOBILE DA VALUTARE – SUBJECT | | | | | | |

| IMMOBILE DA VALUTARE – SUBJECT | | | | | | |
|---|---|---|--|---|---|---|
| Comune di | Paternò | | Ubicazione | Via Macerata n.15 | | |
| Descrizione | Residenziale | Piano | 2 | Anno edificio | Anni 1970 | |
| Tipologia | Appartamento al piano secondo | | | | | |
