TRIBUNALE DI CATANIA
Sezione Sesta Civile
Esecuzioni mobiliari ed immobiliari

OGGETTO
PROCEDURA ESECUTIVA IMMOBILIARE
PERIZIA IMMOBILIARE

ESTREMI DELLA PROCEDURA
Proc. n. 387/2017 R.G.Es.

ESPERTO STIMATORE
Nicolò Castorina architetto

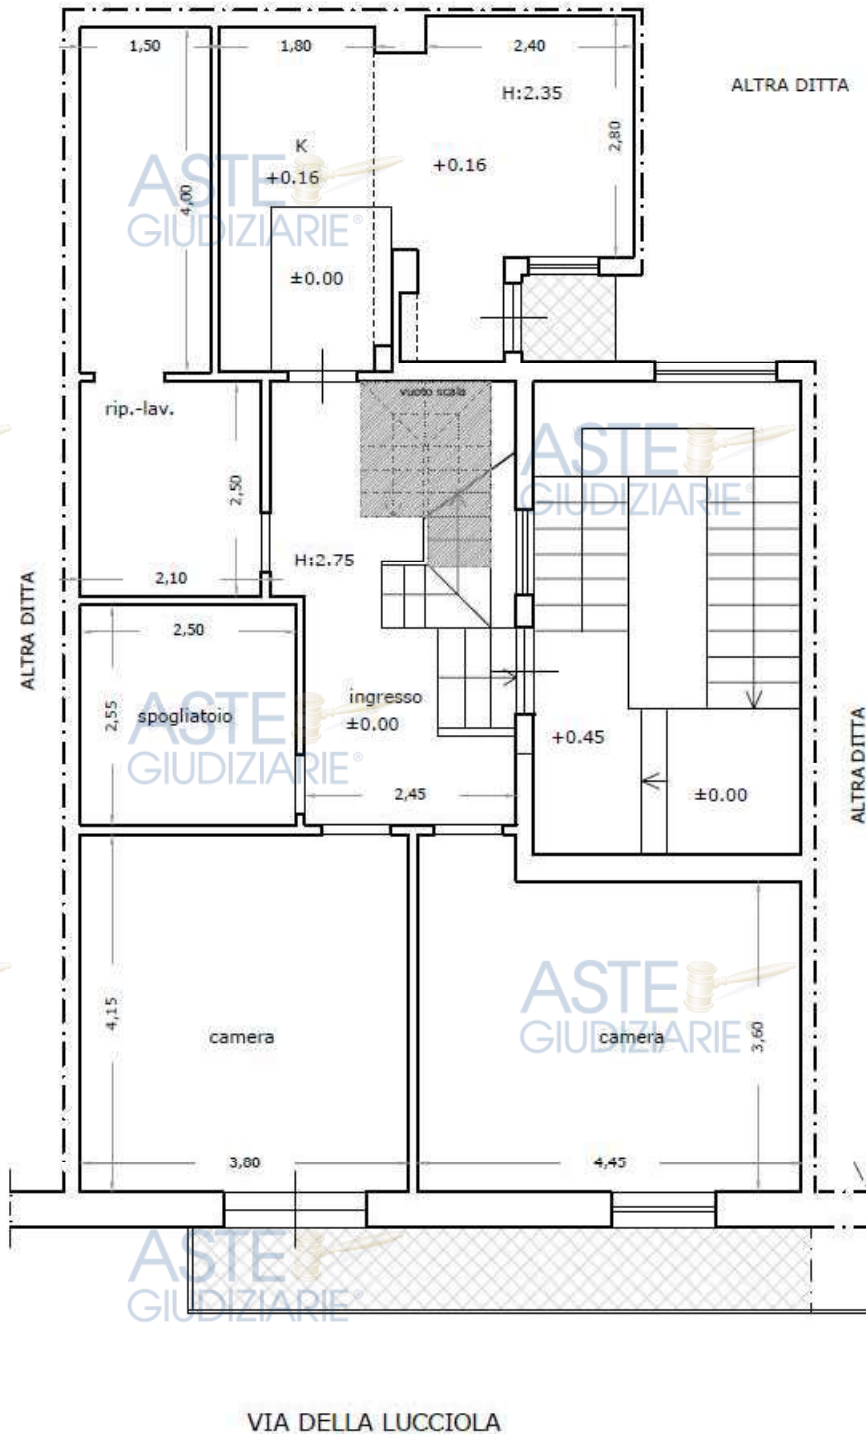
PIANTA APPARTAMENTO
STATO DI FATTO
(12.03.2019)

Oltre la suddetta istanza di sanatoria, dal rilievo dell’immobile sono state riscontrate delle difformità così come accennato al punto g):

- diversa distribuzione degli spazi interni;

- chiusura della piccola finestra lato est (sebbene questa non fosse presente nella catastazione originaria) e allargamento aperture esistenti sul prospetto principale;

- spostamento della porta d'ingresso con relativa modifica dei gradini della scala condominiale;
- realizzazione di foro sul solaio di copertura dell'ingresso, collocazione di scala in acciaio prefabbricata autoportante e conseguente collegamento dell'appartamento con il piano soprastante, il quale agli atti risulta terrazza di proprietà altra ditta;

Planimetria dell'immobile così come rilevato in sede di sopralluogo.

tali difformità non possono essere sanate e pertanto si dovrà procedere alla loro rimozione ed al ripristino ante operam.

A queste spese vanno aggiunte le opere di ripristino, stimate in € 5.200,00 per eliminare le difformità non sanabili, quali:

- chiusura del foro nel solaio in latero-cemento di copertura dell'ingresso, la rimozione della scala prefabbricata e le successive opere di finitura;
- ripristino del locale w.c., considerato che il collegamento con il piano superiore dovrà essere eliminato e completamento delle finiture della cucina.
