TRIBUNALE DI CATANIA
VI SEZIONE CIVILE

Procedimento
n° 645/18 R.G.Es.

CONSULENZA TECNICA D'UFFICIO

Consulente Tecnico d'ufficio: Dott. Arch. Maria Elena Morabito

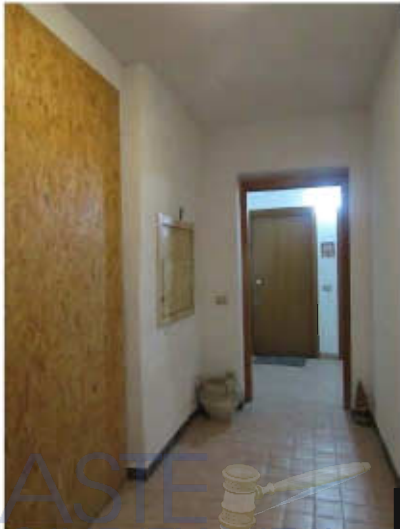
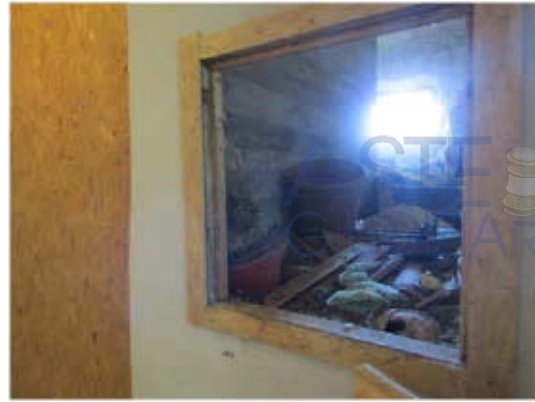
I due subalterni, catastalmente definiti *in fase di costruzione* e dunque privi di planimetrie catastale, non risultavano alla data ispezionabili: dal pianerottolo condominiale del piano II, l'accesso alle ultime rampe conducenti ai sottotetti, risultava di fatto murato e ridotto esclusivamente ad un passaggio sul muro di chiusura, accessibile solo attraverso una botola. Viste le condizioni di estrema sporcizia e la costipazione con materiale di ogni genere, si riteneva di rimandare il sopralluogo ad altro giorno per visionare con adeguata protezione le unità immobiliari.

a) vista su parete realizzata a chiusura del vano scala nel tratto relativo all'accesso al piano sottotetto. b) botola di accesso – vista sulle rampe di scala murate.

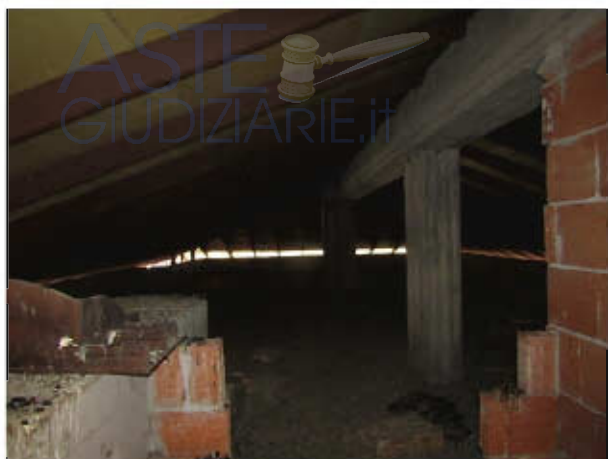
La porzione, posta lato Sud-Est, rispetto alla scala di accesso (sub. 45) risulta costituita da un unico grande vano, quasi totalmente pavimentato, ma privo di chiusure e di aperture esterne; la seconda porzione, posta su lato Nord-Ovest, risulta invece parzialmente modificata con una distribuzione degli spazi interni, incompleta ma presente.

Foto d'insieme sub. 45

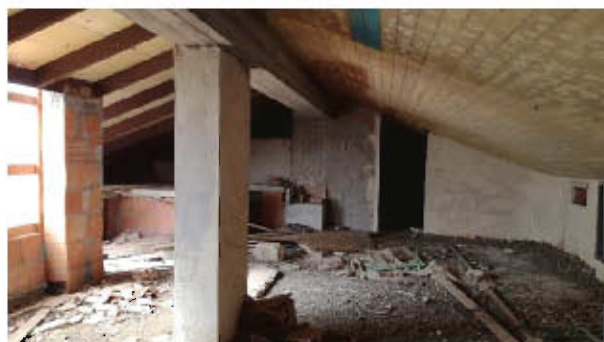
Foto d'insieme sub. 46

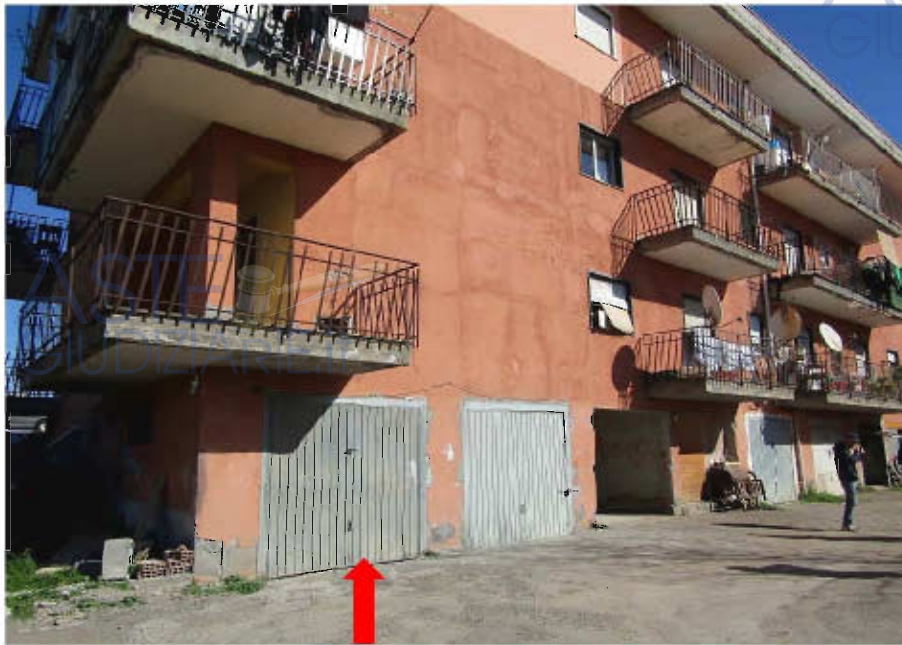
Foto su ingresso ai garage al piano seminterrato – in evidenza Ingresso sub. 49

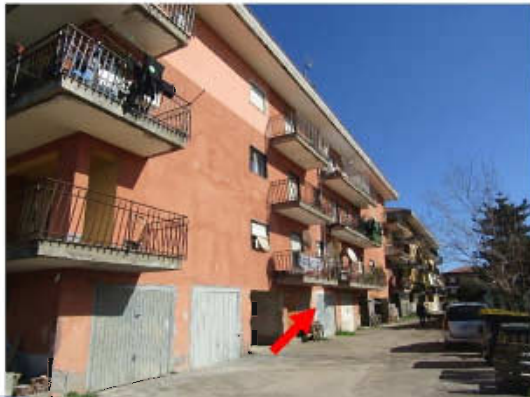
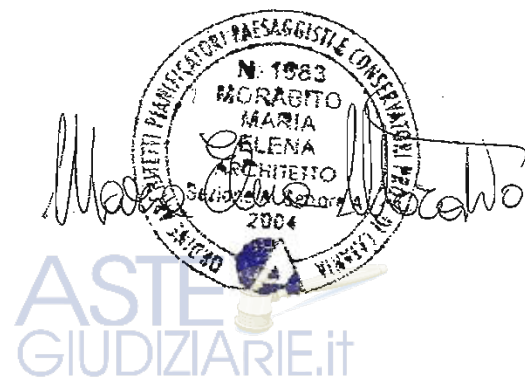
Sub. 37

L'unità immobiliare è ubicata al piano Primo. Dall'ingresso (F. 23) e dalla scala condominiale si accede al pianerottolo di distribuzione alle varie unità immobiliari presenti al piano (F.24). Nel suo insieme confina a Nord-Est con vano scala condominiale, a Sud-Ovest con corsia di manovra condominiale, a Nord-Ovest con immobile della stessa ditta (sub. 38), a Sud-Est con altra ditta (sub. 36);

L'immobile, che al momento del sopralluogo risultava irregolarmente occupato, è costituito da due vani più servizio igienico.

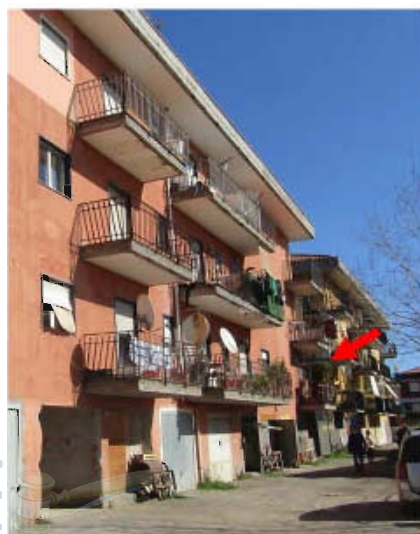
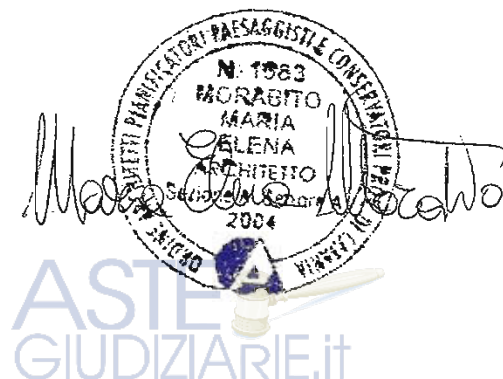
Sub. 38

L'unità immobiliare è ubicata al piano Primo, in adiacenza al precedente subalterno (F. 37). L'immobile allo stato dei luoghi si presenta in stato di abbandono, provvisoriamente chiuso come da indicazione del custode giudiziario. Nel suo insieme confina a Nord est con vano scala condominiale, a Sud-Ovest con corridoio di distribuzione ad altra unità, a Nord-ovest con corsia di manovra ed a Sud-Est con immobile della stessa ditta (sub. 37).

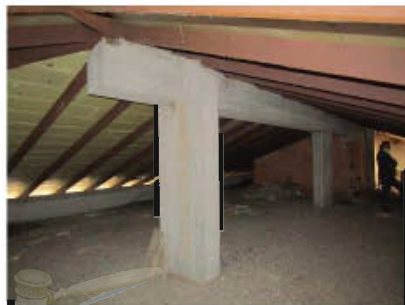
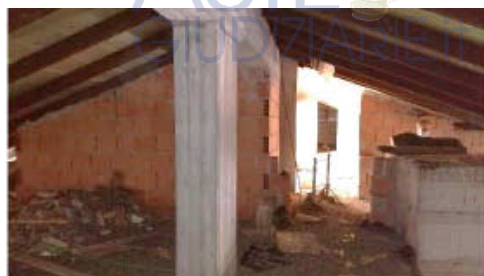
Sub. 45

L'unità immobiliare rappresenta uno dei due sottotetti realizzati sotto la copertura della palazzina "B". Allo stato dei luoghi l'accesso alle ultime due rampe della scala condominiale, che permetterebbero il raggiungimento del piano in questione, risulta murato e, sebbene la scala sia perfettamente rifinita, con alzate e pedate di pietra lavica, ad essa si accede esclusivamente da una botola posta ad un'altezza di ml 1,10 da terra (FF. 42-43).

La scala è in uno stato di totale abbandono, sia per l'incuria delle altre ditte sia per la presenza di volatili che ne hanno reso precarie le condizioni igieniche. Dunque, dalla botola si accede alla scala e da questa si arriva al pianerottolo di sbarco. Le pareti non risultano rifinite né esiste una divisione effettiva tra i due sottotetti (FF. 44-46), se non una porzione di muro realizzato sul lato del sub. 46. Il sub. 45 si trova alla sinistra del pianerottolo, lato Sud-Est. È rappresentato da un unico grande vano, privo di finestre a tetto o di eventuali ballatoi che garantirebbero una necessaria aero/illuminazione naturale. È quasi interamente pavimentato, tranne nelle parti prossime ad un cordoletto di ml 0.60 che funge da sostegno all'orditura del tetto, nella parte prossima alla linea di gronda. La struttura portante è del tipo mista con pilastratura centrale al colmo in cemento armato ed orditura in travi di ferro. La chiusura all'intradosso non è rifinita, ma sono ben visibili i pannelli di polistirene per la coibentazione termica del sottotetto. La sua superficie è in realtà ridotta, giacchè lavori

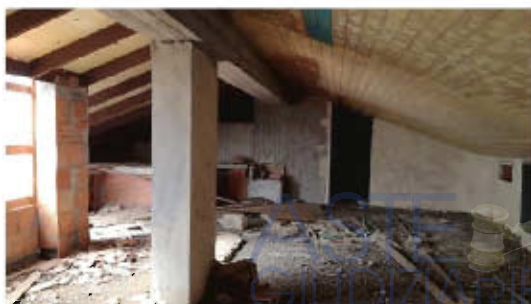
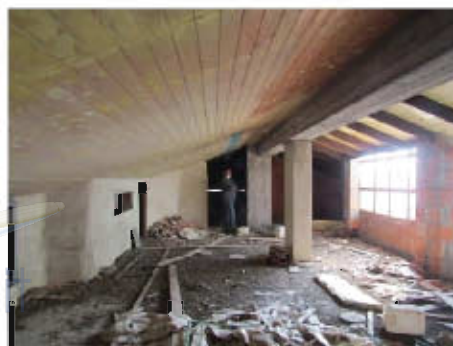
Sub. 46

Rappresenta l'unità immobiliare posta a destra del pianerottolo di sbarco al piano sottotetto.

Allo stato dei luoghi l'accesso alle ultime due rampe della scala condominiale, che permetterebbero il raggiungimento del loro ingresso risulta murato e sebbene la scala sia perfettamente rifinita, con alzate e pedate in pietra lavica, ad essa si accede esclusivamente da una botola posta ad un'altezza di ml 1,10 da terra (FF. 42-43). Non presenta alcuna rifinitura lungo le pareti ed a pavimento ma, contrariamente all'adiacente sottotetto, in esso sono ravvisabili alcune divisioni atte a creare una distribuzione di ambienti all'interno

dell'unità. Il vano principale, prossimo all'ingresso, è dotato di una rientranza, non contemplata nel progetto autorizzato, a formare un piccolo ballatoio che darebbe luce all'ambiente stesso. Allo stato di fatto risulta chiuso in maniera provvisoria con lastre di ondulina, ravvisabile anche da foto aerea.

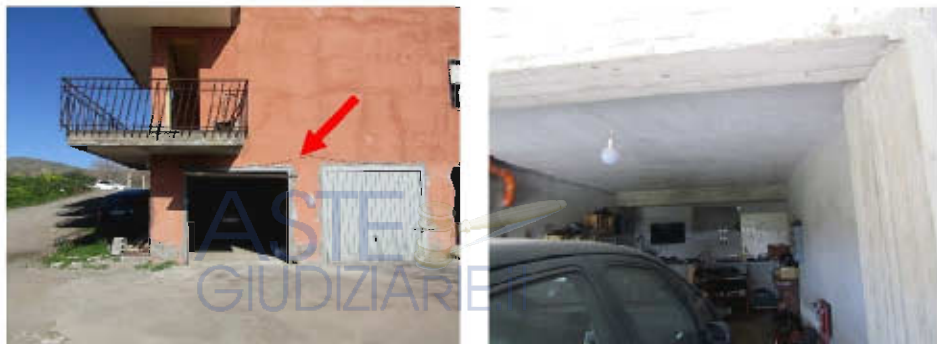
Sub. 49

L'unità immobiliare ubicata al piano seminterrato della Palazzina B risulta adibita a garage. Nel suo insieme confina a Nord-Est con terrapieno e sottoballatoio del sub. 34, a Sud-Ovest corsia di manovra carrabile, a Nord-Ovest con area di pertinenza del sub. 34 e con rampa di accesso ai garages ed a Sud-Est con altra ditta (sub. 50).

E' composto da un unico vano rettangolare dotato di due piccole aperture alte, parzialmente murate, l'una adiacente la rampa di accesso alla corsia dei garage e lo spazio pertinenziale dell'appartamento sovrastante, al piano rialzato, cioè a dire il sub. 34, l'altra con affaccio sul sottoballatoio del suddetto

sub. 34. Risulta pavimentato ma non tinteggiato sulle pareti. L'altezza da pavimento è di ml 2.44 e la superficie utile è di mq 25.70 (FF. 63-66). Si riporta planimetria dello stato di fatto, giacché la planimetria catastale non risulta congruente.

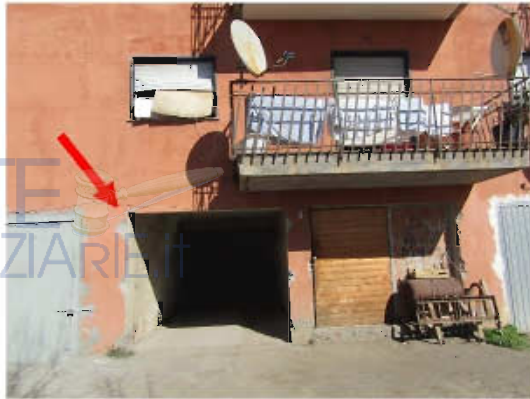
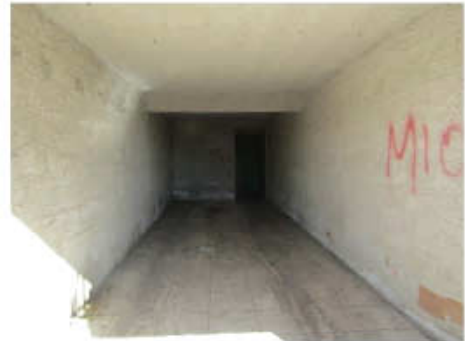
Sub. 51

L'unità immobiliare ubicata al piano seminterrato è adibito a garage. Nel suo insieme confina a Nord-est con spazi condominiali – percorso interno per accedere alla scala, ai locali tecnici ed all'ascensore-, a Sud-Ovest con corsia di manovra all'aperto, a Nord-Ovest con garage della medesima ditta, a Sud-Est con altra ditta.

L'immobile è allo stato di fatto privo di portoncino di ingresso. Ha forma rettangolare con un'altezza di ml 2.43 ed una superficie utile di mq 25.70. Le pareti sono al rustico ed il pavimento è realizzato con mattonelle di cemento. Sul muro di divisione interno, una porta permette l'ingresso al camminamento condominiale (FF. 67-68). Si riporta planimetria dello stato di fatto, giacché quella catastale non risulta congruente.

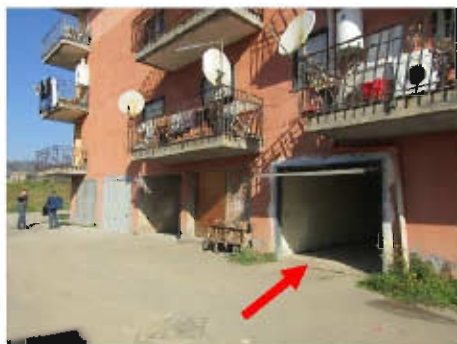
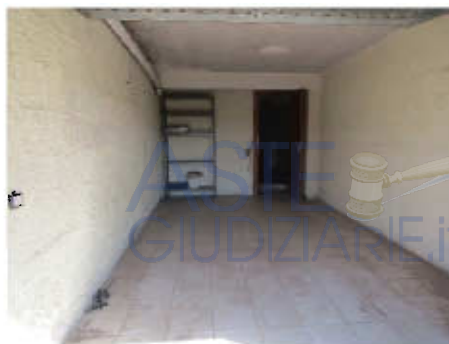
Sub. 53

L'unità immobiliare ubicata al piano seminterrato è adibito a garage. Nel suo insieme confina a Nord-Est con spazi condominiali – percorso interno per accedere alla scala, ai locali tecnici ed all'ascensore -, a Sud-Ovest con corsia di manovra all'aperto, a Nord-Ovest con garage della medesima ditta, a Sud-Est con altra ditta. Il garage ha una superficie utile di mq 15.30 ed un'altezza interna di ml 2.43. Risulta pavimentato e tinteggiato (FF. 73-75). Sul divisorio a Nord-est la porta d'ingresso in legno tamburato conduce agli spazi condominiali (F. 76). La planimetria catastale non risulta corrispondente al vero, motivo per cui si riporta planimetria dello stato di fatto.

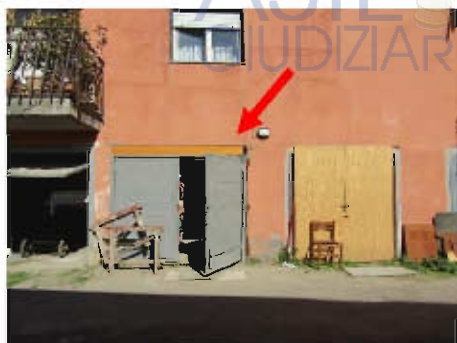
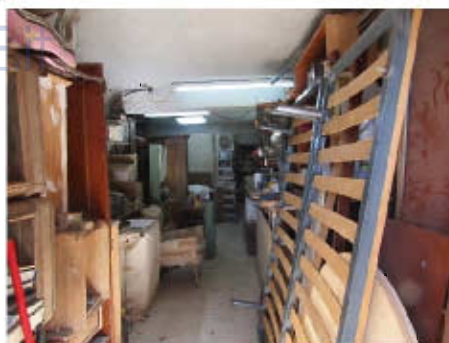
Sub. 56

L'unità immobiliare ubicata al piano seminterrato è adibito a garage. Nel suo insieme confina a Nord-Est con spazi condominiali – percorso interno per accedere alla scala, ai locali tecnici ed all'ascensore-, a Sud-Ovest con corsia di manovra all'aperto, a Nord-Ovest ed a Sud-Est con garage di altra ditta. Il garage, che ha una forma ad "L" ed è di fatto un ambiente unico, ha una

superficie utile di circa mq 30.00 ed un'altezza interna di ml 2.43 (FF. 77-80).
Risulta pavimentato e tinteggiato. Sul divisorio a Nord-Est la porta d'ingresso in
legno tamburato conduce agli spazi condominiali. La planimetria catastale
non è congruente, si riporta, dunque, il rilievo dello stato di fatto.
