Unità immobiliare in Misterbianco

Unità immobiliari in Catania tra la via Sant'Angelo Custode e la piazza Federico di Svevia

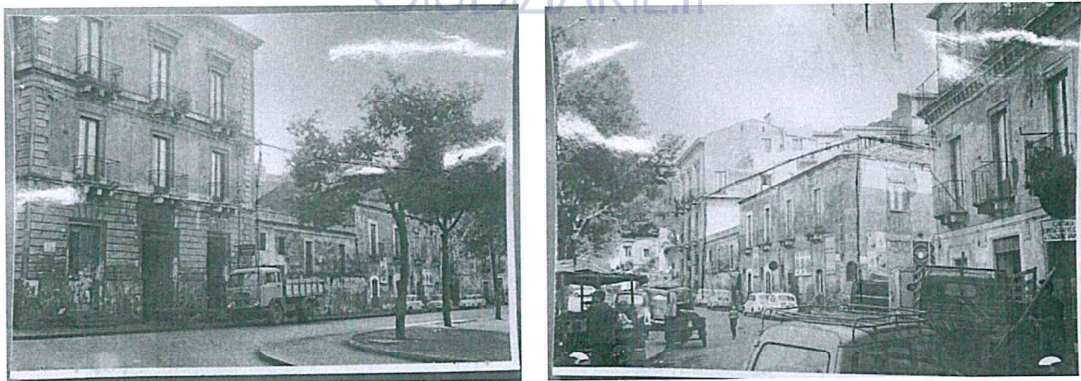
Trattasi di fabbricato di vecchia costruzione con planimetrie catastali che riportano come data di presentazione il 01/01/1962, tuttavia per tipologia costruttiva e materiali utilizzati questi potrà essere ascritto a data antecedente il 1942.

Immagini d'epoca del fabbricato in oggetto
