TRIBUNALE DI CATANIA

Procedura Esecutiva Immobiliare n.723/2021

RELAZIONE DI STIMA

C.T.U. Ing. Salvatore Rao

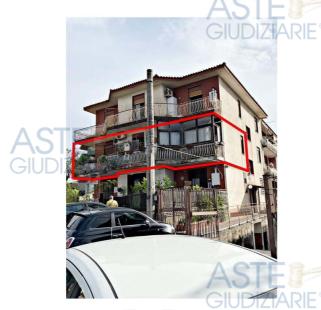
Vista d'insieme

Il bene pignorato da valutare, sulla scorta dell'atto di pignoramento, è un appartamento destinato a civile abitazione (evidenziato in rosso nella sovrastante vista d'insieme) posto al piano primo di un edificio residenziale sito a Mascalucia (Ct), con ingresso dal civico n.9 della Via Regione Siciliana (già Via Etna-Pedara s.n.).

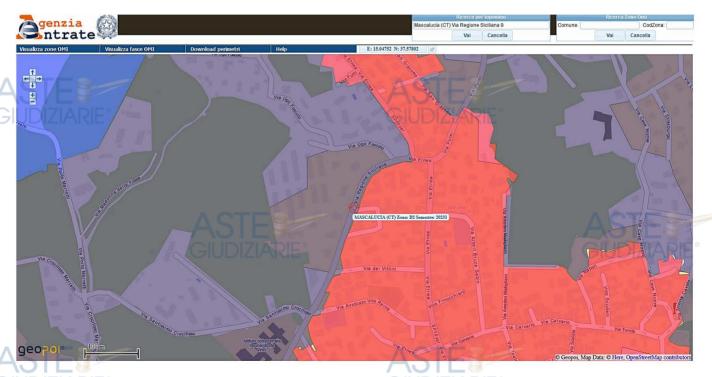
L'immobile pignorato in esame è un appartamento destinato a civile abitazione, posto al piano primo di un edificio sito a Mascalucia (Ct) con ingresso dal civico n.9 della Via Regione Siciliana, zona periferica prossima tuttavia a quella centrale del suddetto Comune, caratterizzata prevalentemente da edifici residenziali di tipo medio e ben servita da attività commerciali.

La costruzione del fabbricato al quale appartiene l'immobile in esame risale all'anno 1979 e la sua struttura portante in elevazione è in cemento armato con tramezzi interni e tamponature esterne in laterizi di vario spessore, non dotato di ascensore condominiale.

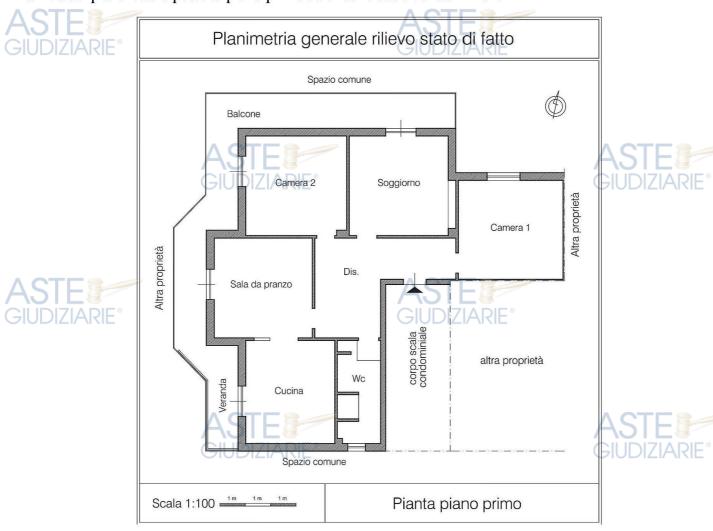
Suddetta abitazione (vedi "Planimetria generale rilievo stato di fatto" - Allegato 2) si apre su un disimpegno (Disimpegno - Foto n.9) attraverso il quale si possono raggiungere un primo vano adibito a camera da letto (Camera 1 - Foto n.10), un secondo vano adibito a soggiorno (Soggiorno - Foto n.11), un terzo vano adibito a camera da letto (Camera 2 - Foto n.12), una sala da pranzo (Sala da pranzo -
