TRIBUNALE DI CATANIA

RELAZIONE DI CONSULENZA TECNICA D'UFFICIO
PROCEDURA ESECUTIVA IMMOBILIARE N.RGE 730/2022

▪ Capannone commerciale - (C/1)

Sito nel territorio del Comune di Belpasso, contrada Piraino s.n.c., piano T-1, l'immobile è censito nel Nuovo Catasto Edilizio Urbano al **foglio 99 particella 456 subalterno 1**, categoria C/1, classe 1, consistenza 331 m², superficie catastale totale 350 m², rendita € 3.658,27, di proprietà per l'intero del Debitore Esecutato, [REDACTED]

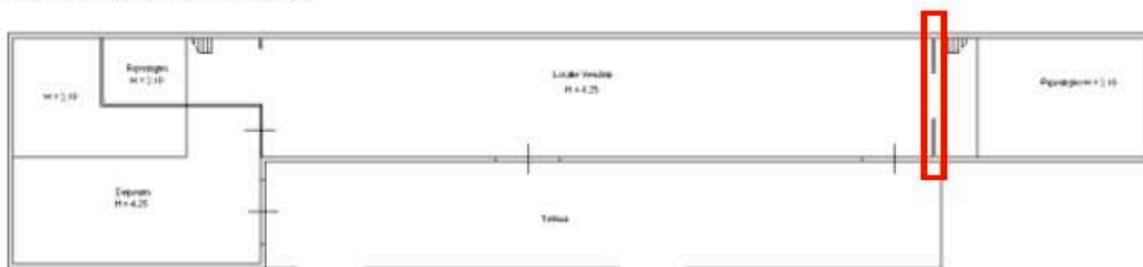
Piano terra - Planimetria catastale

Da un raffronto tra lo stato di fatto e la planimetria catastale si riscontra la quasi totale corrispondenza per quanto riguarda la distribuzione interna dell'immobile al piano terra, fatta eccezione per la presenza nell'elaborato grafico catastale di due partizioni non esistenti allo stato di fatto (evidenziate in rosso).

Poiché le maggiori superfici rilevate dei soppalchi determinano una variazione della rendita catastale, si ritiene necessaria una denuncia di variazione in catasto. Le spese tecniche per la regolarizzazione catastale si stimano in **€ 500,00**.

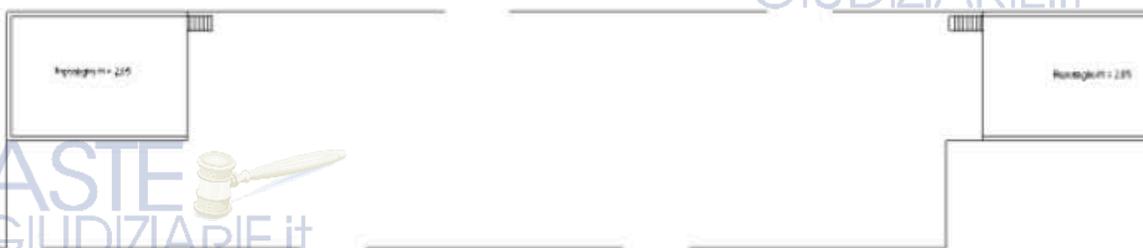
Soppalco - Planimetria catastale

Per quanto riguarda i due soppalchi si rileva, invece, che allo stato di fatto questi ultimi si presentano di maggiori dimensioni rispetto a quanto raffigurato in planimetria catastale.

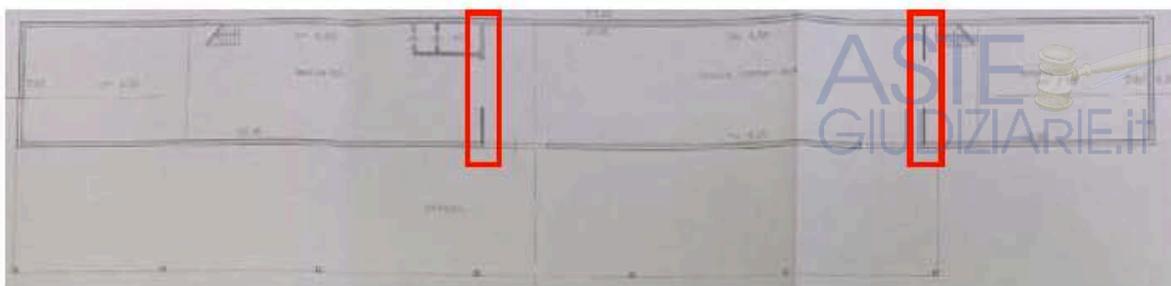
Piano terra - Planimetria allegata alla C.E. in Sanatoria

- la planimetria di progetto presenta alcuni tramezzi (in rosso) non esistenti allo stato di fatto;
- la planimetria di progetto presenta un servizio igienico non esistente allo stato di fatto (in blu);
- allo stato di fatto è stato realizzato un tramezzo non previsto in planimetria di progetto (in giallo);
- una porzione di tettoia presente in planimetria di progetto si presenta chiusa da pareti allo stato di fatto (in verde).

Alla luce di quanto sopra descritto, considerata la presenza di difformità tra lo stato di fatto e la planimetria allegata alla Concessione Edilizia in Sanatoria, al fine di rendere urbanisticamente regolare l'immobile sarà necessario realizzare il servizio igienico così come previsto in progetto presentando al Comune di Belpasso una **CILA (Comunicazione Inizio Lavori Asseverata) in Sanatoria** che comporta il pagamento dei seguenti oneri:

Con la presentazione della sopra menzionata pratica edilizia sarà contestualmente possibile regolarizzare la distribuzione interna dell'immobile, risolvendo le difformità relative al diverso posizionamento dei tramezzi al piano terra, nonché le difformità riscontrate in termini di superficie per quanto concerne i soppalchi.

Per la realizzazione del servizio igienico si stima un costo pari ad € 8.542,90 oltre IVA al 22%, per un totale di circa **€ 10.500,00**.

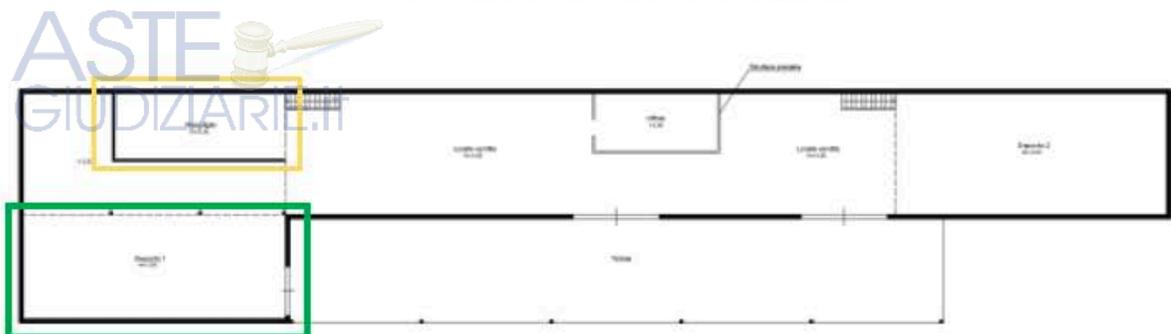
Piano terra - Planimetria stato di fatto

In seguito all'attività di sopralluogo e al successivo raffronto tra la documentazione prodotta e la documentazione reperita presso l'Ufficio Tecnico del Comune di Belpasso, come descritto al paragrafo precedente, la Scrivente ha potuto accertare che allo stato di fatto una porzione del capannone oggetto di pignoramento non è conforme al progetto presentato per il rilascio della Concessione Edilizia in Sanatoria. Trattasi della chiusura di una porzione della tettoia antistante l'immobile che ha determinato la realizzazione di una volumetria maggiore rispetto a quella oggetto di Condono Edilizio.

Considerate le previsioni dello strumento urbanistico, non risulta possibile procedere alla regolarizzazione del suddetto abuso che, pertanto, dovrà essere demolito ripristinando lo stato dell'immobile previsto dalla planimetria di progetto.

Per la demolizione delle strutture abusive e non sanabili rilevate allo stato di fatto e per il ripristino delle previsioni di progetto si stima un costo pari ad € 1.500,00 oltre IVA al 22%, per un totale di circa **€ 1.850,00**.
