TRIBUNALE DI CATANIA - SESTA SEZIONE CIVILE

Procedura esecutiva immobiliare n. 815/2017

RELAZIONE DI CONSULENZA TECNICA

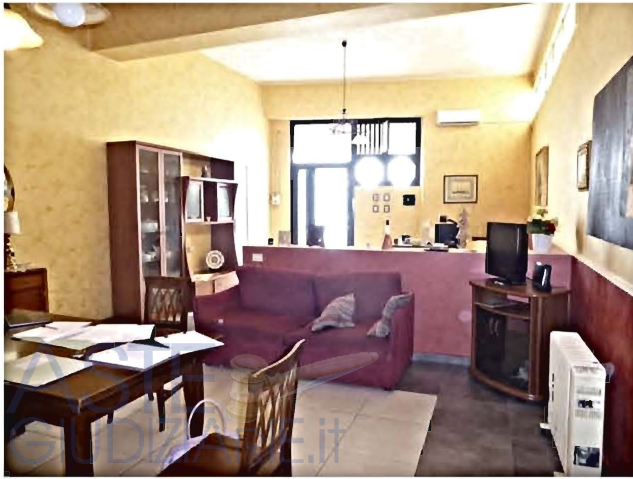
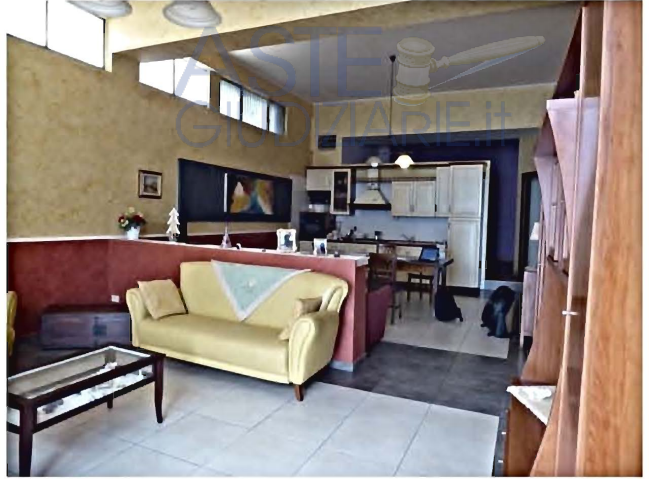
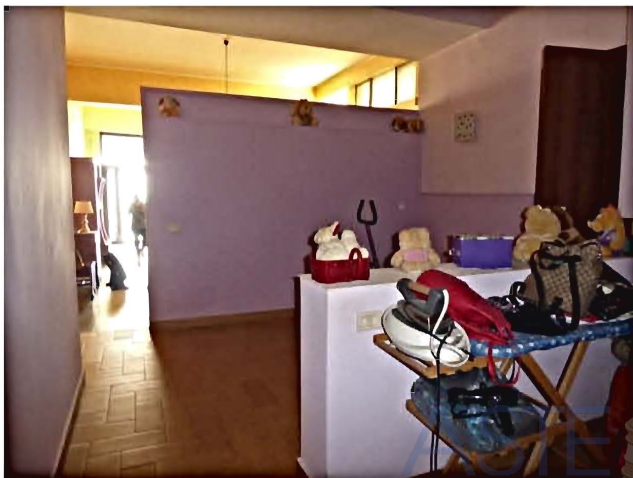
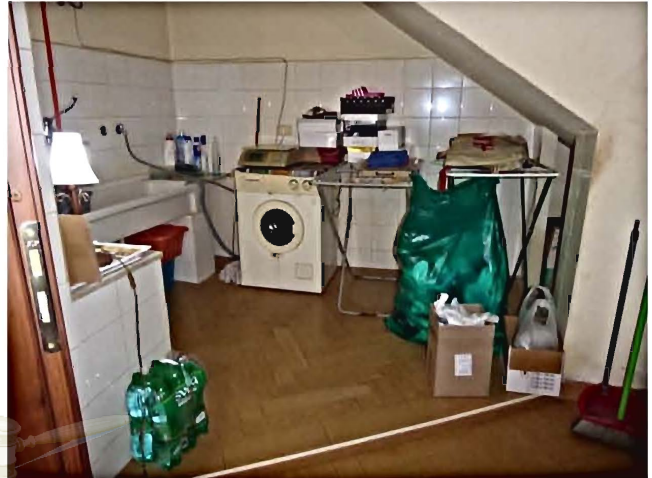
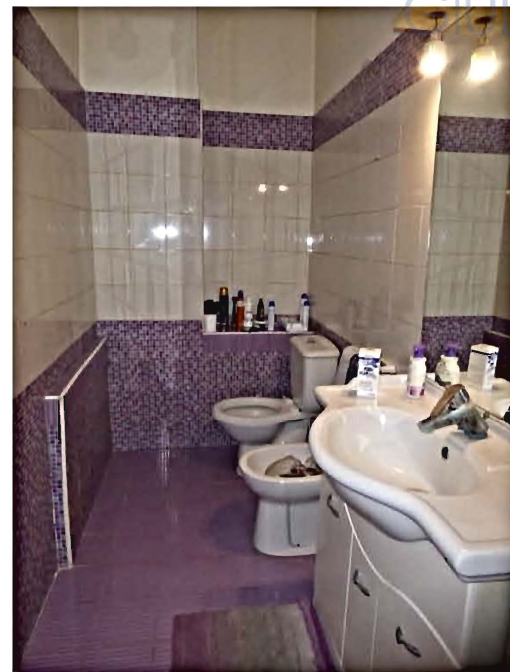
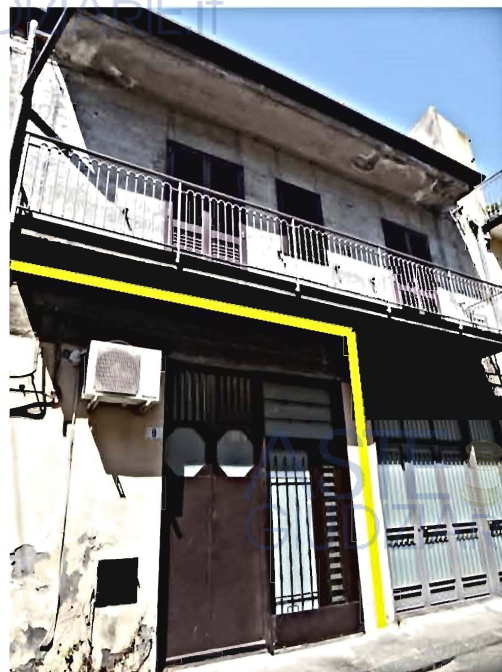
L'immobile è ben tenuto. La pavimentazione è in ceramica o in gres, in buone condizioni. Il bagno è nuovo, completo di doccia, sanitari e lavabo (mediocre la condizione della rubinetteria). **Tuttavia, si dovrà intervenire sul bagno per i tubi della doccia sulla parete interna, al fine di garantire la distanza di un metro dal muro di confine.** Le pareti sono tinteggiate. In alcuni punti, si evidenzia sulle pareti lo sgretolamento degli intonaci prodotto dall'umidità di risalita o da infiltrazioni in corrispondenza delle finestre lato sud. È probabile che il fenomeno di umidità di risalita sia diffuso giacché è stata realizzata una controparete, ove possibile, che appare come un lambri.

La luce entra dalla via Collegio, infisso in ferro verniciato e vetri sabbiati, e dalle aperture sulla parete sud, rivolte verso il lastrico che copre il civico n. 7.

Il bagno può essere sanato nelle more di spostare il tubo della doccia sulla parete interna, per garantire la distanza di un metro dal fabbricato attiguo. Per le stesse ragioni, non potranno mantenersi attivi i tubi di adduzione e scarico della lavatrice posizionata nel sottoscala.

Le luci sulla parete sud, con altezza del lato inferiore superiore ai due metri e mezzo, potranno essere regolarizzate se verranno dotate di inferriate, in ottemperanza all'art. 901 del Codice Civile.
