RELAZIONE DI CONSULENZA TECNICA D'UFFICIO

TRIBUNALE CIVILE DI CATANIA
VI SEZIONE CIVILE - ESECUZIONI IMMOBILIARI

Proc. n. R.G. Es. 914/2016 promossa da **INTESA SANPAOLO SPA c/o**

Capitolo 1. Risposta ai singoli quesiti formulati in Ordinanza relativamente all'immobile sito in Catania, vico Giacomo Zanella n° 5, piani terra, primo, secondo.

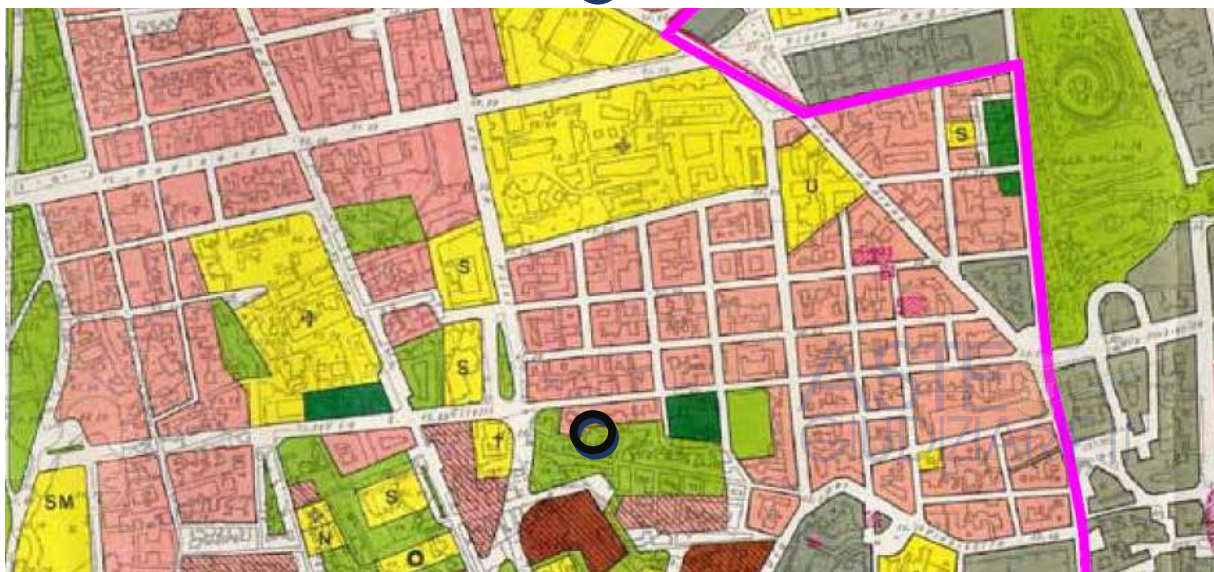
Figura 10 – Stralcio P.R.G. vigente localizzazione (CT - vico Giacomo Zanella, 5 - fg. 69, part. 13233, sub. 1)

Premesso che l'unità immobiliare pignorata consiste in un fabbricato, si è condotta tale verifica direttamente dal sottoscritto procedendo attraverso una localizzazione della posizione dell'immobile sullo stralcio di P.R.G. (Piano Regolatore Generale) del Comune di Catania vigente individuandone così la zona urbanistica.
