TRIBUNALE DI CATANIA

Procedura esecutiva immobiliare

n° 1234/2014 R.G.Es.

Consulenza Tecnica d'ufficio

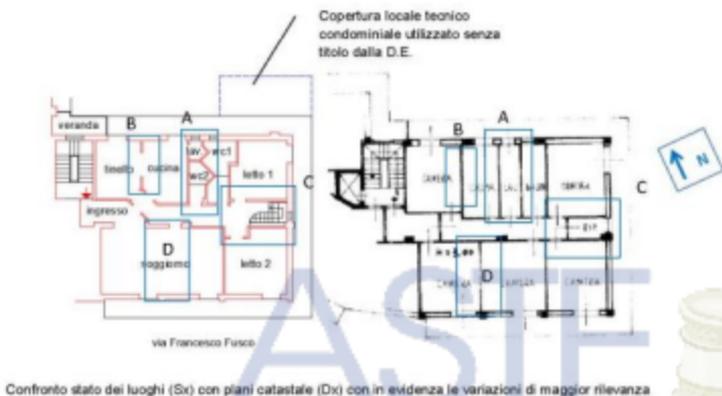
Eliminazione del ripostiglio a terminazione est del corridoio, traslazione verso nord del tramezzo che delimita la camera nell'angolo a nord-est dal corridoio e realizzazione di una forometria a pavimento con conseguente realizzazione di un collegamento con il sottostante appartamento, sub.3, mediante una scala in ferro e legno (C). Si rileva inoltre una diversa disposizione architettonica di alcuni tramezzi interni con diversa dislocazione delle porte interne con unificazione dei due camere adiacenti a sud-ovest (D) ed ancora l'utilizzo senza titolo della copertura piana del locale tecnico condominiale nell'angolo ad est.

Si riscontra ancora maggiore superficie del balcone a nord a danno dell'adiacente U.A., aspetto questo che sembrerebbe riscontrabile per tutti i piani del fabbricato e la presenza di una veranda in alluminio e vetri nell'angolo ovest del balcone nord.

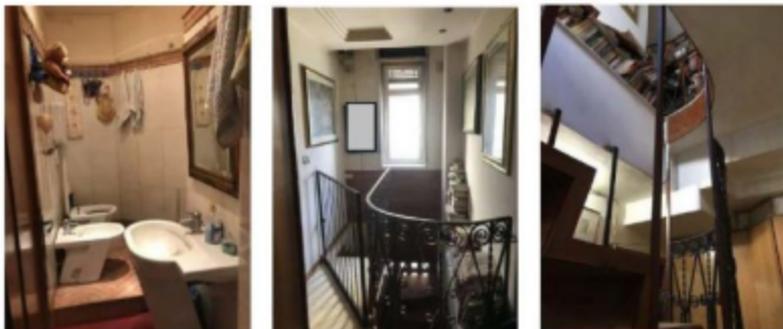
Da Sx wc ricavato da lavanderia, forometria a pavimento e scala di collegamento con il sub.3

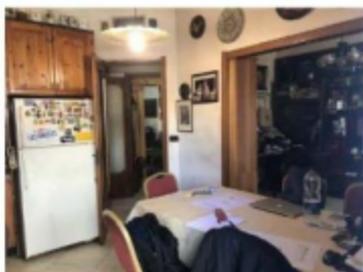
Varco di collegamento cucina-angolo

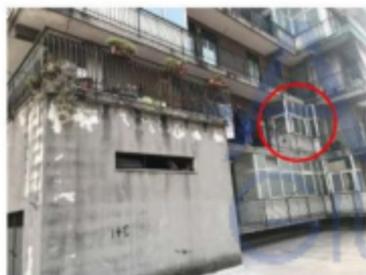
Maggior dimensione del balcone di pertinenza a nord con presenza della veranda e confronto con piani catasto a DX.

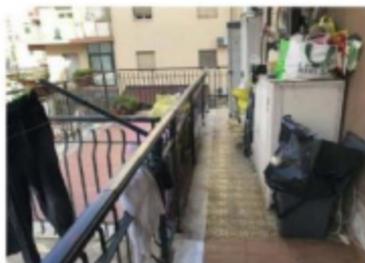
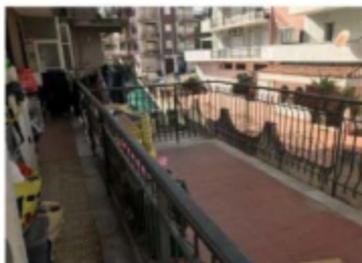
Copertura locale tecnico condominiale, utilizzato senza titolo dalla D.E., con accesso mediante un cancelletto realizzato sulla ringhiera del balcone nord (tale copertura risulta inoltre delimitata da ringhiera metallica)

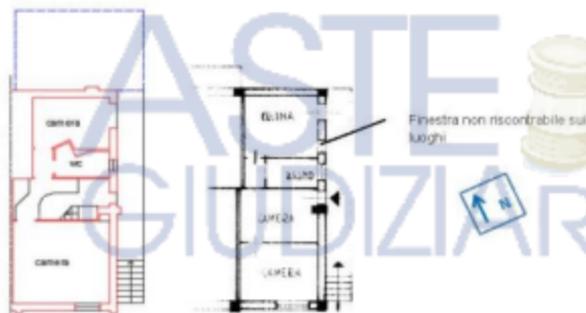
Non risulta inoltre presente la finestra dell'ex vano cucina con affaccio a est sul terrazzino di pertinenza.

Confronto stato dei luoghi (Sx) con piani catastale (Dx)

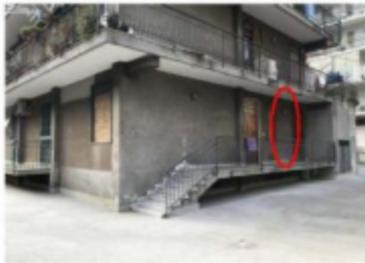
Scala in ferro e legno che conduce al sub-4 e vista del prospetto dove non risulta presente la finestra del vano a nord

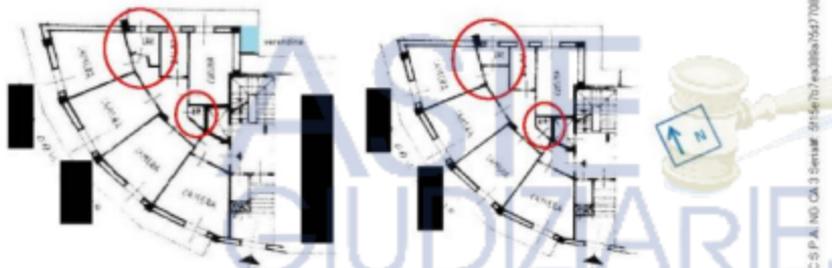
Tale unità abitativa può considerarsi formalmente conforme alla planimetria catastale (si riscontra tuttavia la modifica della sagoma della lavanderia per inserimento della doccia e la diversa posizione della porta di accesso al ripostiglio) e la presenza di una verandina nell'angolo est del balcone a nord. Anche per tale unità immobiliare la superficie di pertinenza del balconcino a nord risulterebbe di dimensioni inferiori rispetto a quanto riportato nella planimetria catastale, aspetto questo che sembrerebbe tuttavia accomunare anche i balconi sovrastanti del fabbricato condominiale.

Confronto stato dei luoghi (Sx) con piani catastale (Dx)

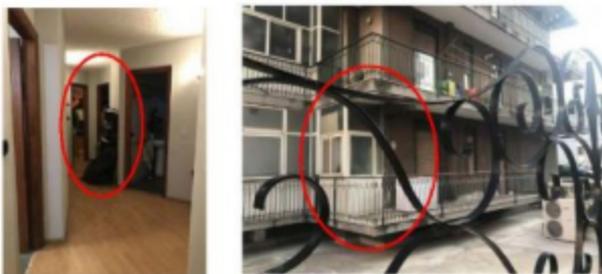
A Sx diversa sagoma della lavanderia, a Dx superficie del balcone a nord e vista della veranda

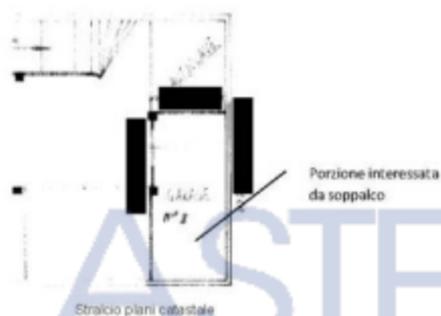
Il box può considerarsi formalmente conforme alla planimetria catastale, si rileva tuttavia la presenza di un soppalco in c.a. in corrispondenza della porzione sud. Si sottolinea come per tale cespite non è stato possibile effettuare un rilievo interno per la presenza di autovetture, moto ed attrezzature varie, atto a verificarne l'effettiva consistenza.

Vista del soppalco e dell'interno del box

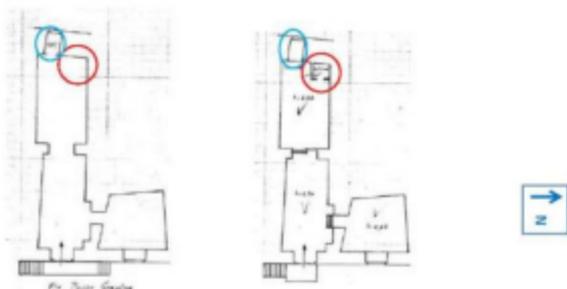
Si riscontra una diversa distribuzione interna per eliminazione della zona cucina e della "latrina", quest'ultima originariamente ubicata nell'angolo a nord-ovest del vano retrostante la via Passo Gravina, realizzazione di open-space e del wc in corrispondenza del volume più a ovest.

La pavimentazione per quanto possibile accertare, per la presenza di arredi che rendono alcune porzioni inaccessibili, sembrerebbe ad un unico livello.

Confronto stato dei luoghi (Sx) con piani catastale (Dx)

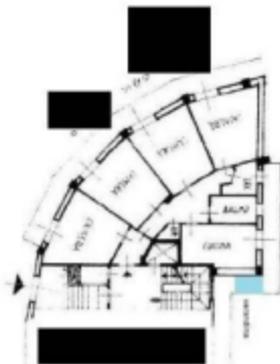
Nell'angolo a est del balcone a nord è stata realizzata una piccola verandina in alluminio e vetrate di circa 2,00 mq (superficie arrotondata). I grafici seguenti mostrano le variazioni tra stato dei luoghi e l'elaborato assentito.

Planimetria con stato dei luoghi

Ai fini del deprezzamento si considerano solo i costi relativi alla regolarizzazione della veranda. Questi possono essere quantificati ai sensi della L.R. 16 aprile 2003 n.4 e L.R. 14 aprile 2006 n.15, nella sanzione pari a €/mq 25,00 oltre a spese tecniche per presentazione istanza ed aggiornamento catastale, per un importo complessivo orientativo di circa €1.600,00.

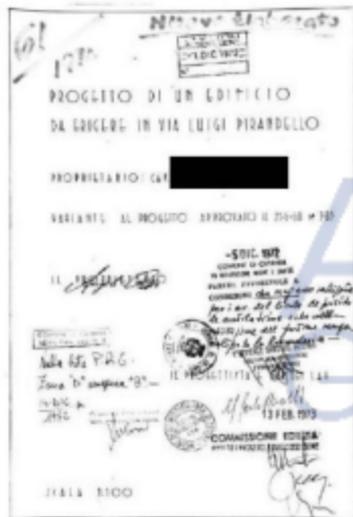
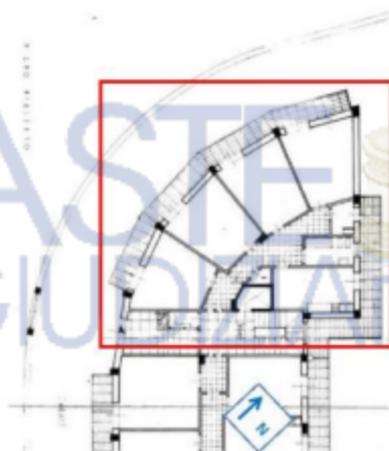
Straccio elaborato assentito con Licenza Edilizia in variante del 1973

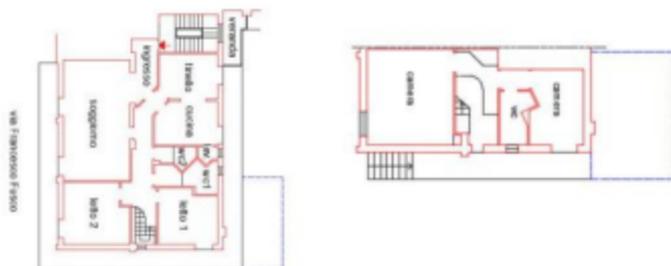
I grafici seguenti mostrano le variazioni tra stato dei luoghi e l'elaborato assentito.

Stato di fatto

A Sx appartamento piano primo sub 4 ed a Dx appartamento piano rialzato (ex casa portiere) sub 3

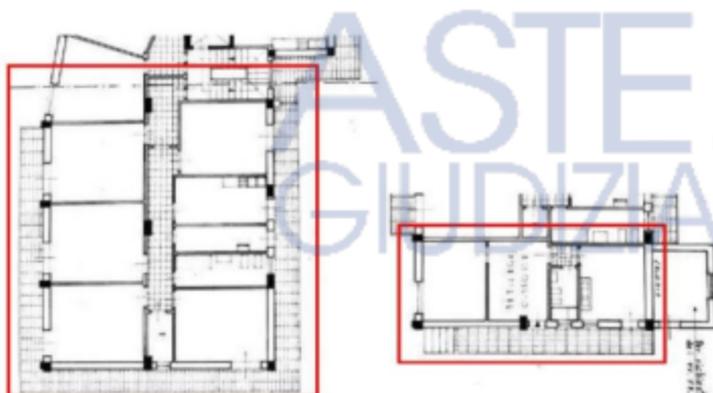
Stralcio elaborato assentito con Licenza Edilizia in variante del 1973

A Sx appartamento piano primo sub 4 ed a Dx appartamento piano rialzato (ex casa portiere) sub 3

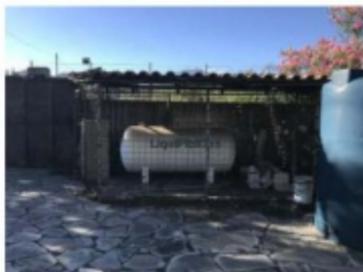
Si riscontra la presenza di una tettoia in tegole con struttura in acciaio che racchiude il serbatoio del gas GPL a servizio della villa part.321. Si considera per tale manufatto lo smontaggio ed il relativo svellimento dell'impianto esistenti per una spesa forfettaria pari a €1000,00.

Struttura precaria con all'interno il serbatoio GPL a servizio dell'adiacente villa part.321

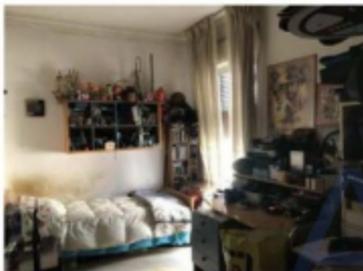
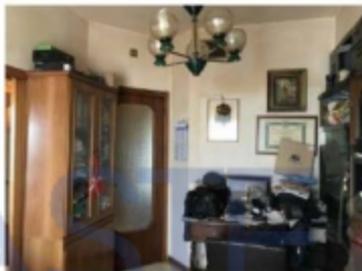
- *Alterazioni cromatiche delle dipinture per vetustà evidenziate in particolare nelle camere da letto e nel tinello.*

Vista di alterazioni cromatiche in una delle camere da letto e nel tinello

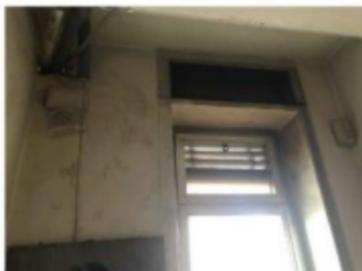
- *Alterazioni cromatiche e tracce da umidità nei cotti e tagli del controsoffitto a seguito probabilmente delle riparazioni dell'impianto di climatizzazione.*

Patologie da umidità e riparazioni nella parete est

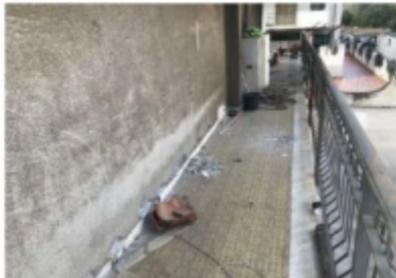
- *Si riscontra inoltre un degrado diffuso con alterazioni cromatiche, da imputare a vetustà ed a patologie da condensa, della finitura superficiale interna dell'appartamento. Si rileva inoltre uno stato di degrado generalizzato della facciata esterna.*

Stato di manutenzione generale del fabbricato con evidenti degni dei frontalini e degli infonaci in generale

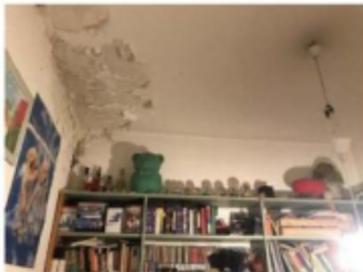
Lo stato di manutenzione e conservazione generale può considerarsi sufficiente. Si rilevano patologie da umidità di infiltrazione derivanti da perdite di impianti idraulici del sovrastante sub.3 e/o per perdite dell'impianto idrico dell'unità in oggetto. Patologie da umidità sono inoltre rilevabili anche nella parte basamentale delle murature. Si riportano di seguito gli stati patologici di maggior rilevanza:

- *Tracce da umidità di infiltrazione in corrispondenza del soffitto e delle pareti a nord ed ovest del vano più a nord. I degradi da umidità interessano anche la parte basamentale delle pareti sopra citate e quella a ovest del disimpegno.*
- *Patologie da umidità sono riscontrabili anche nella parete nord dell'ingresso in corrispondenza del tramezzo che separa dall'adiacente wc.*

Patologie da umidità nel vano a nord

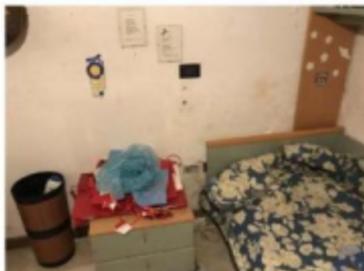
Patologie da umidità nel vano a nord e nel disimpegno

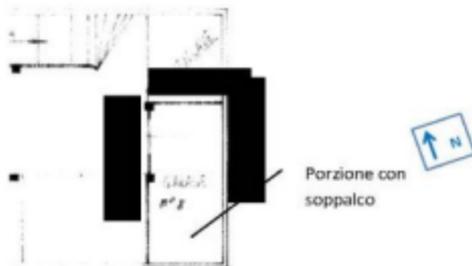
Stralcio piani catastale

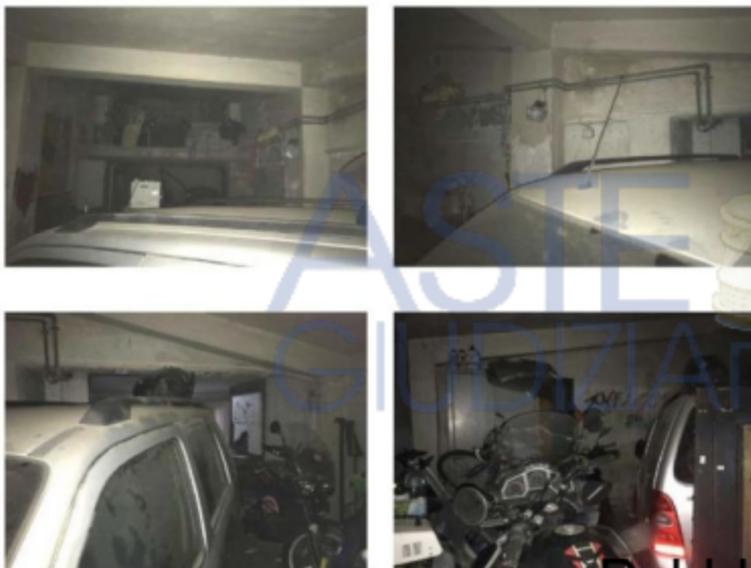
Il locale si presenta intonacato e pavimentato con marmette. Si rilevano stati patologici da umidità nelle pareti e soffitti. Il box risulta dotato di impianto elettrico anche se non sia stato possibile verificarne il funzionamento. Si riscontra la presenza di un soppalco in c.a. nella porzione più a sud.

Vista del box

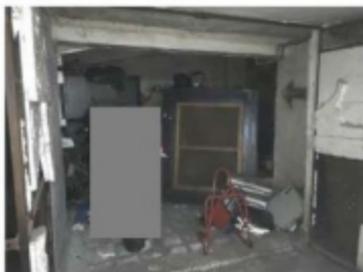
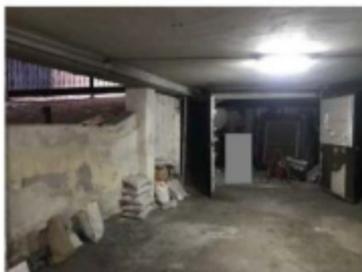
Vista del box

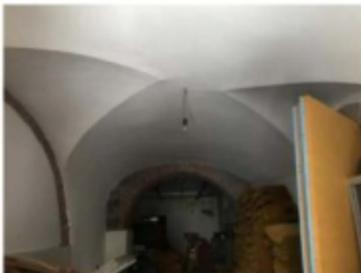
Vista di elementi architettonici in mattoni faccia vista e/o pietra e delle porzone a volta in prossimità dell'ingresso

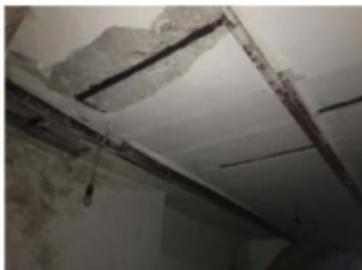
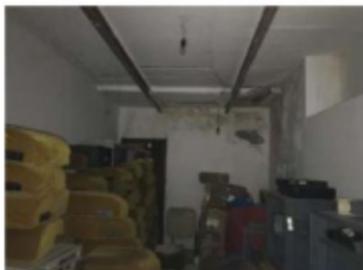
Lo stato di manutenzione e conservazione generale è scarso. Si rilevano vistose patologie da infiltrazione in corrispondenza dei soffitti e delle pareti, particolarmente localizzate nella parte retrostante del vano principale. Il pessimo stato di conservazione è rilevabile anche nel wc. Il vano a destra presenta anch'esso patologie da umidità di infiltrazione, che se di minore entità rispetto a quanto precedentemente descritto, evidenziano tuttavia distacco degli intonaci a soffitto con messa a vista in alcuni punti delle originarie putrelle metalliche del solaio.

Stati patologici della porzione e ovest del vano principale

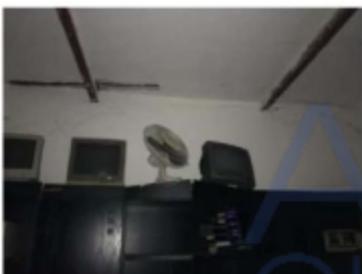
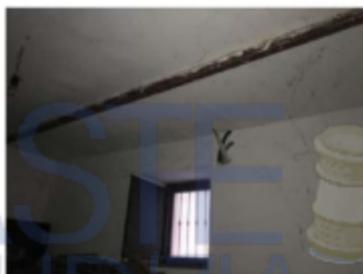
Stati patologici del vano laterale

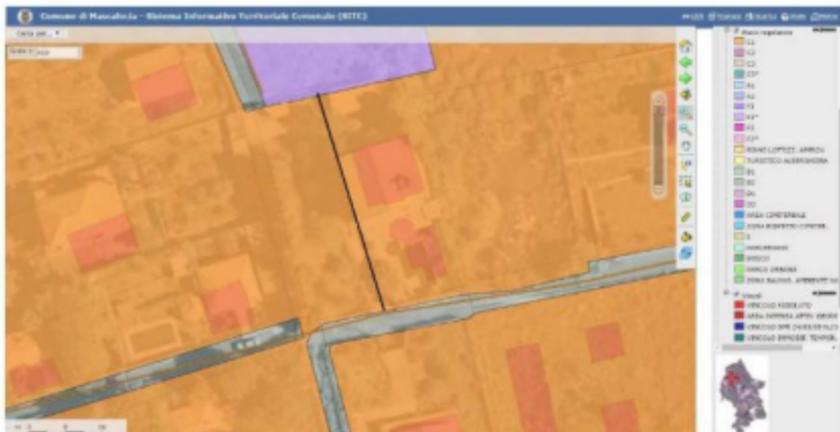
Estratto da SITC Comune di Mascali

coincidente con la vista satellitare. A tal proposito sembrerebbe più attendibile l'immagine estrapolata dal SITC di Mascali. Dal SITC il porticato risulterebbe fuori dalla part.322. L'accesso a tale lotto avviene attraverso i cancelli posti a nord e sud in corrispondenza di porzione della part.320 o parte di questa, non oggetto di pignoramento, che per quanto possibile accertare sembrerebbe prolungamento della via G. Pascoli, non in proprietà alla D.E. Lungo il confine ovest della part.320, che costituisce confine dell'intera area recintata che racchiude la villa part.321, è presente una tubazione idrica a vista (sentito il figlio della D.E. ivi presente durante il sopralluogo vengo informato che i cancelli garantiscono l'accesso al personale addetto ai controlli e manutenzione della tubazione, aspetto questo non approfondito essendo la part.320 non oggetto di procedura esecutiva).

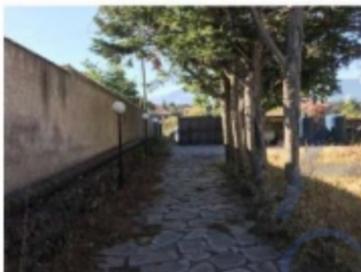
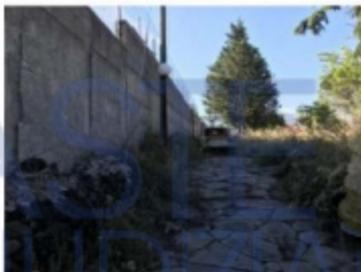
Da Six vista del cancello nord e della part.520 retrofata alla 322 (la part.322 e la Dix nelle immagini).

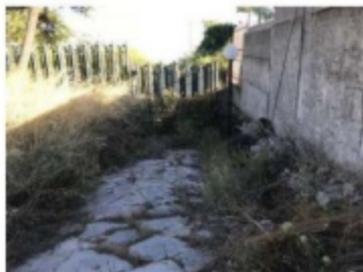
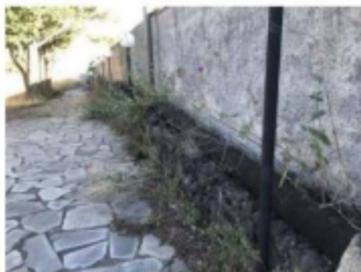
Da Sx vista del cancello sud della part.320 in direzione alla 322 e dettaglio della tubazione idrica a ridosso del confine a ovest

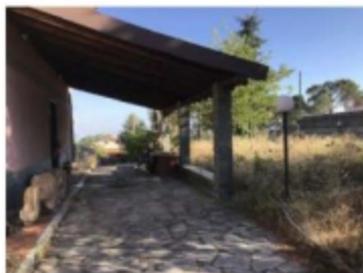
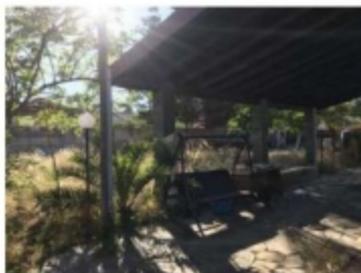
Vista del portico della villa part. 321

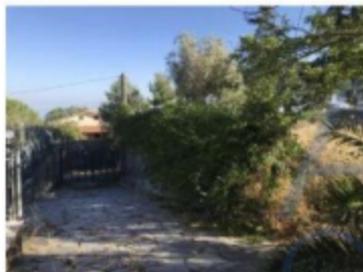
Da Sx vista dell'ingresso dalla via Alfieri della villa part.321 con muro di contenimento sulla part.322; a Dx vista della tettoia a nord che racchiude il serbatoio GPL e servizio della villa.
