TRIBUNALE CIVILE DI CATANIA
SEZIONE FALLIMENTARE

RELAZIONE TECNICA

PERIZIA DI STIMA IMMOBILIARE

IMMOBILI SITI IN VIA LUCCHESE PALLI 36/C, CATANIA

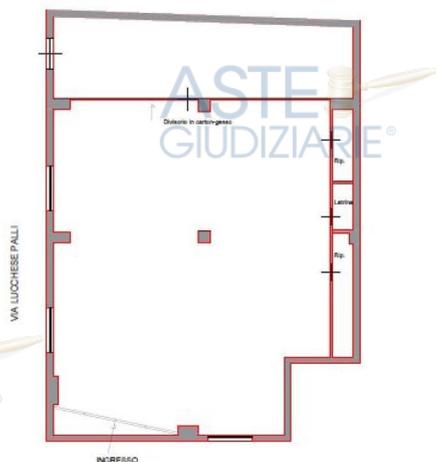
Rilievo dello stato di fatto

Bene 1. Garage sito in Catania, Via L. Palli n. 36/C, piano terra, in catasto al foglio 25, p.lla 2274, sub 1, cat. C/6, classe 3, mq 240, Rend. € 520,59;

Con riferimento, alla planimetria catastale dei beni, **NON è possibile attestarne la piena conformità catastale con lo stato di fatto, per modifiche interne rilevate tra lo stato di fatto e lo stato rappresentato nelle planimetrie catastali nei tre immobili in esame (diversa distribuzione interna dei locali).**

Sarà quindi necessario procedere all'aggiornamento della planimetria catastale mediante **DOCFA.**

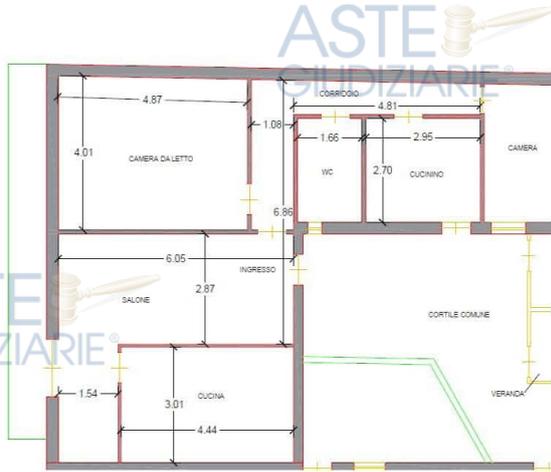
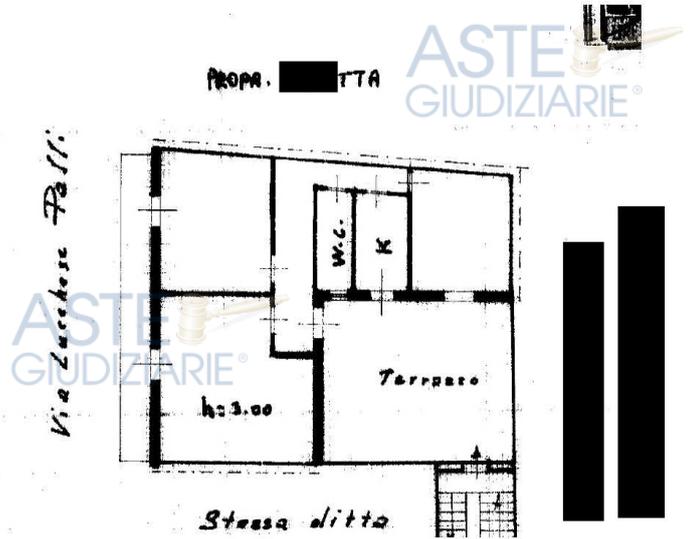
Bene 3. Appartamento sito in Catania, Via L.Palli n. 36/C, piano primo, in catasto al foglio 25, p.lla 2274, sub 3, cat. A/3, vani 5, classe 3, mq 122, Rend. € 322,79;

Rilievo dello stato di fatto

Planimetria catastale

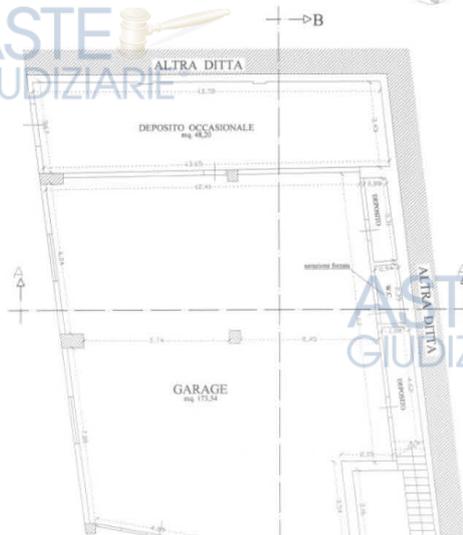
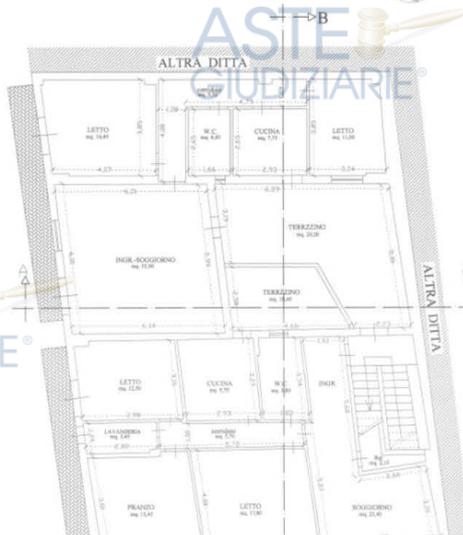
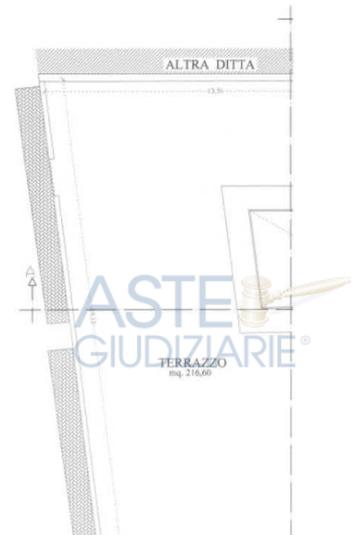
Piante depositate in seno al progetto di sanatoria edilizia.

PIANTA PIANO TERRA
Scala 1: 100

PIANTA PIANO PRIMO
Scala 1: 100

PIANTA COPERTURA
Scala 1: 100

Infine, da un confronto effettuato tra le piante originariamente allegate alla domanda di sanatoria (coincidenti con le piante presenti in catasto) e quelle integrate dal richiedente nell'anno 2012 (coincidenti con lo stato di fatto), si rileva l'esecuzione di modifiche che hanno comportato una diversa distribuzione interna. Sulla scorta delle ricerche effettuate, tali variazioni potrebbe non essere state autorizzate e quindi suscettibili di sanzione pecuniaria, valutabile in € 1.000,00 per ogni unità immobiliare.

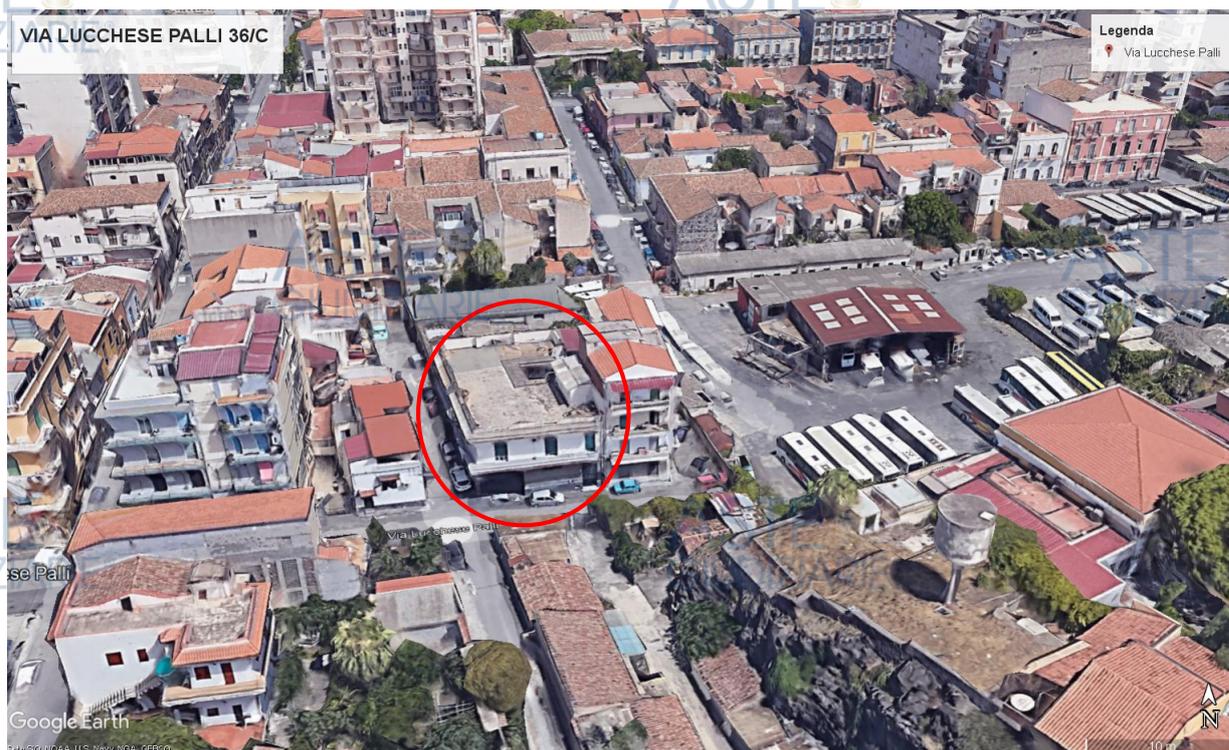
Il fabbricato in esame è composto da due piani fuori terra con superiore copertura a terrazza. Una porzione a piano terra del corpo di fabbrica era esistente in data antecedente al 01/09/1967 e successivamente sopraelevato.

Il corpo di fabbrica presenta una struttura portante in cemento armato con solaio interpiano in latero-cemento e copertura piana calpestabile.

Lo stato conservativo del fabbricato nel suo complesso si può definire “**scadente**” per assenza di manutenzione.

Nel 2022 sono stati eseguiti a carico della curatela fallimentare degli interventi di messa in sicurezza, poiché i balconi aggettanti al primo e al secondo solaio di elevazione mostravano segni evidenti di sfondellamento (crollo della parte inferiore delle pignatte) e, più in generale, presentavano numerose screpolature e distacchi degli intonaci. Gli interventi hanno previsto la rimozione di tutte le parti incoerenti e pericolanti pronte al distacco e l'utilizzo di apposite reti per trattenere eventuali parti sgretolate.
