N° 57/2014 R.G.

**Premessa**

LE OPERAZIONI PERITALI

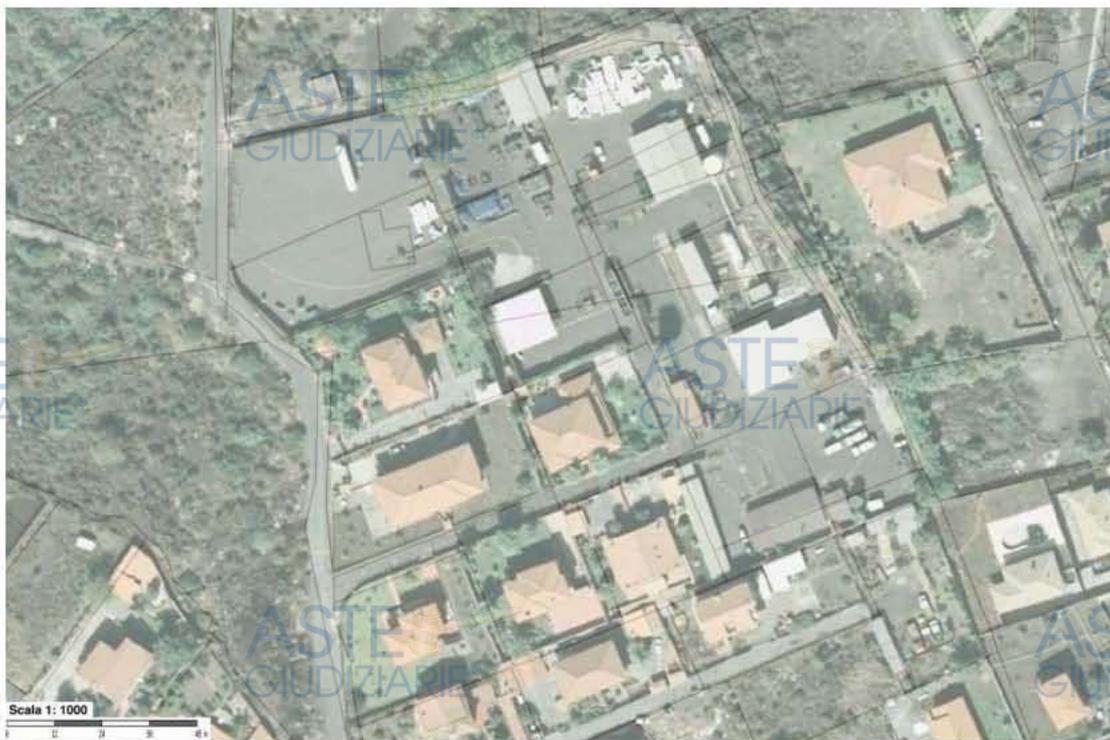
Al fine di meglio individuare le dette superfici, lo scrivente ha provveduto ad una sovrapposizione della foto aerea tratta dal portale gratuito Google Earth, con il foglio di mappa catastale.

La suddetta sovrapposizione, non solo identifica le varie superfici di terreno, ma identifica anche le porzioni di fabbricato (che risultano avere unicamente una identificazione in visura senza la redazione della relativa planimetria e nemmeno la identificazione della sagoma sul foglio di mappa - per lo più costituite da pensiline

metalliche con copertura), che insistono sulle particelle acquisite dal Comune poiché abusive e non sanabili e che, per piccole quote, specie all'interno della particella 1159, "invadono" le aree Nord/Ovest e Sud/Est della superficie, lungo i margini delle limitrofe particelle 1157 e 1194.

Si è provveduto inoltre ad identificare con il colore giallo le superfici delle particelle di terreno oggetto di stima, così anche per evidenziare la loro dislocazione all'interno dell'intero sito in cui sono presenti le superfici di terreno e le strutture "acquisite dal Comune di Mascalucia".

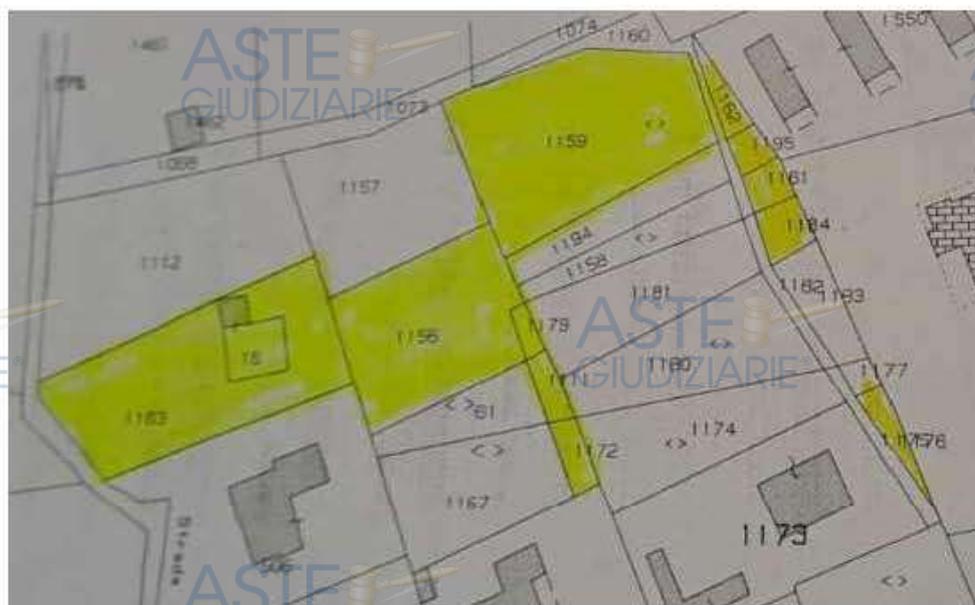
Si noti bene che catastalmente i vari corpi di fabbrica e le strutture a servizio dell'attività allora svolta, non risultano nemmeno inserite come sagoma sul foglio di mappa

La superiore sintetica nota serve a chiarimento per evidenziare che, l'eventuale acquirente del lotto dovrà poi richiedere al Comune di Mascalucia, la rimozione e/o demolizione delle opere che occupano le porzioni di fondo apprese al fallimento.

Come si evince dalla disamina del foglio di mappa allegato, con la colorazione gialla le superfici apprese al fallimento ed oggetto di stima sono alcuni spezzoni di terreno
