**TRIBUNALE DI CATANIA**  
**IV° SEZIONE CIVILE**

*Procedura fallimentare n. 149/2023 R.G.*

**PERIZIA TECNICA**

📍 Deposito in Camporotondo Etneo (CT) posto a piano primo sottostrada con accesso pedonale dal civico 12 della Via Vergine Maria interno A.

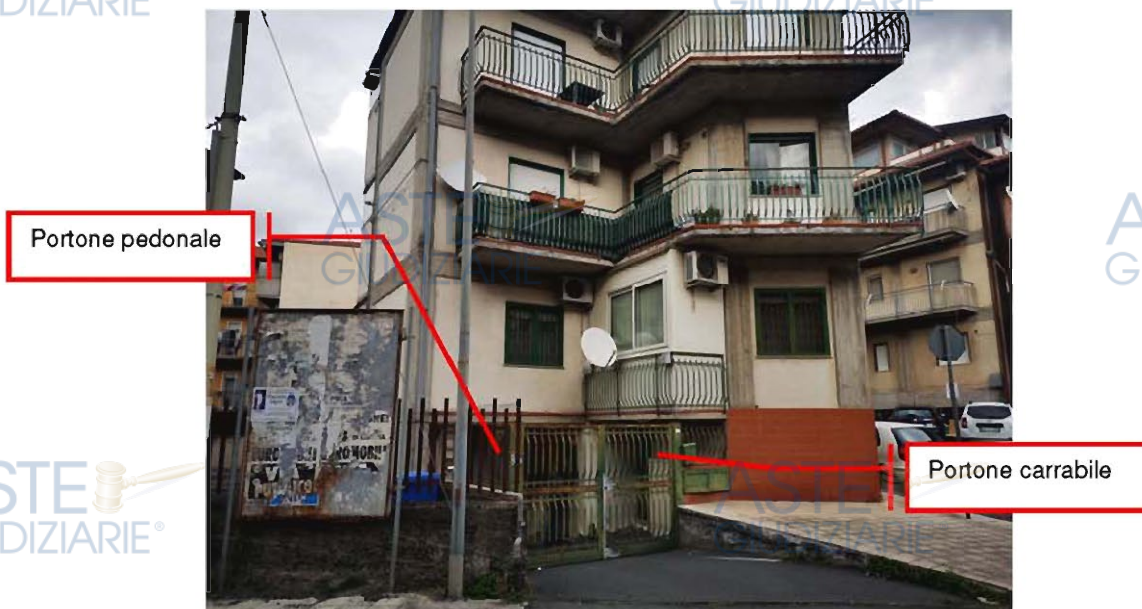
**Figura 31. Visualizzazione dei luoghi**

Si accede pedonalmente all'immobile oggetto di valutazione dal civico 12 della Via Vergine Maria così come da un punto di vista carrabile. Entrando da tali portoni sia pedonale che carrabile e percorrendo la scivola interna all'edificio, si incontra la porta di accesso all'immobile.

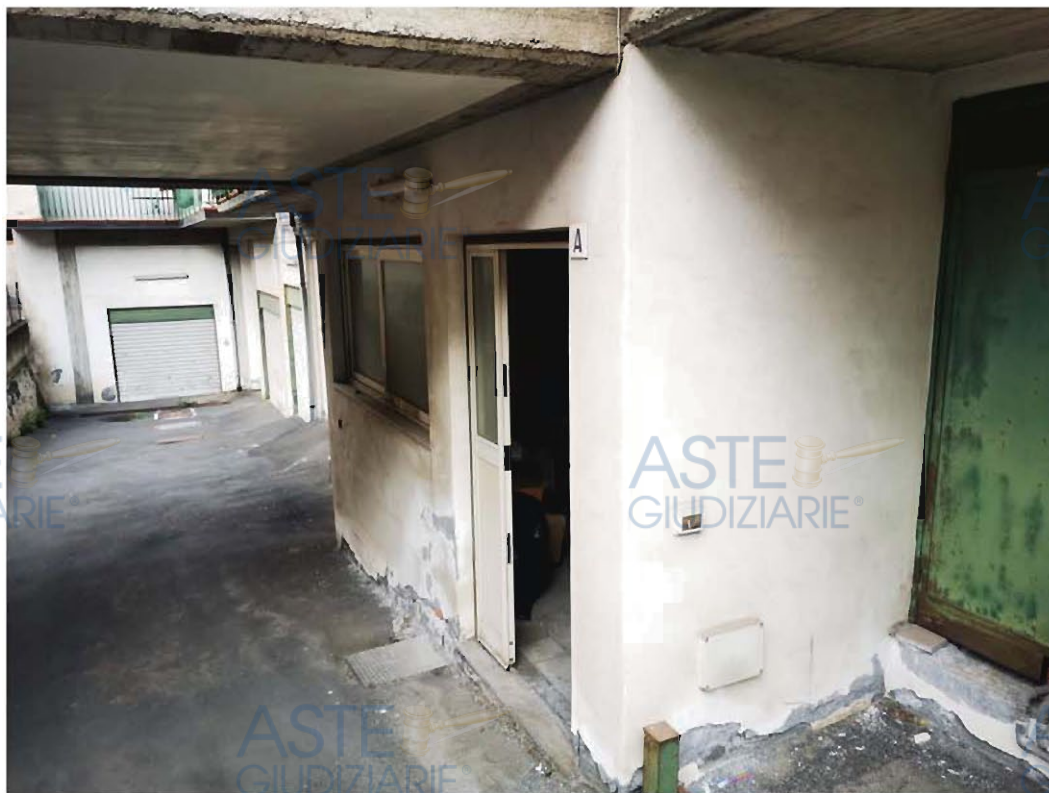
**Figura 32- Visualizzazione esterna dell'immobile oggetto della presente sezione**

Entrando dal cancello pedonale e carrabile posto sulla via principale, si accede direttamente alla scivola esterna in parte scoperta ed in parte coperta che conduce dal piano stradale al piano primo sottostrada e da qui all'immobile. L'immobile si sviluppa su due livelli un piano cantinato ed uno soppalcato. Il piano soppalcato è a piano ingresso dalla scivola carrabile mentre il piano cantinato è posto al piano sottostante. Il collegamento tra i due livelli di piano avviene mediante scala interna a sagoma ad "L".

La sua struttura è in conglomerato cementizio armato come l'edificio che lo contiene. L'immobile è molto luminoso a piano ingresso, mentre è buio a piano interrato. Su quest'ultimo livello di piano insiste nel sottoscala un WC senza anti WC e totalmente senza presa d'aria e luce.

La condizione di manutenzione è pessima con ingenti infiltrazioni d'acqua lungo tutte le pareti del piano cantinato
