**Procedimento: Volontaria Giurisdizione 1968/2020i**

- Fabbricato sito in Catania (CT), via Adele n. 13, piano primo, censito N.C.E.U del Comune di Catania, al foglio 25 particella 1290 sub. 3.

**DESCRIZIONE DEI BENI**

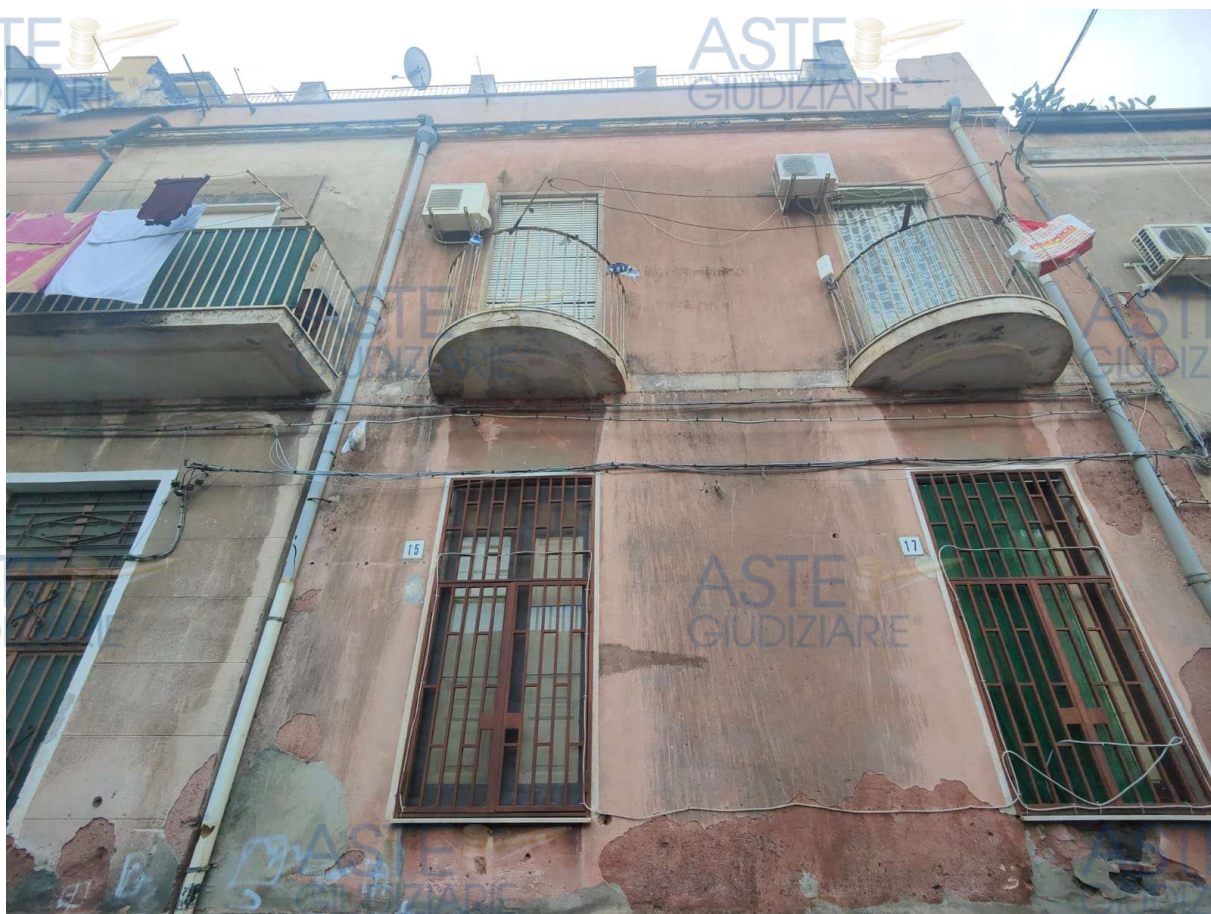
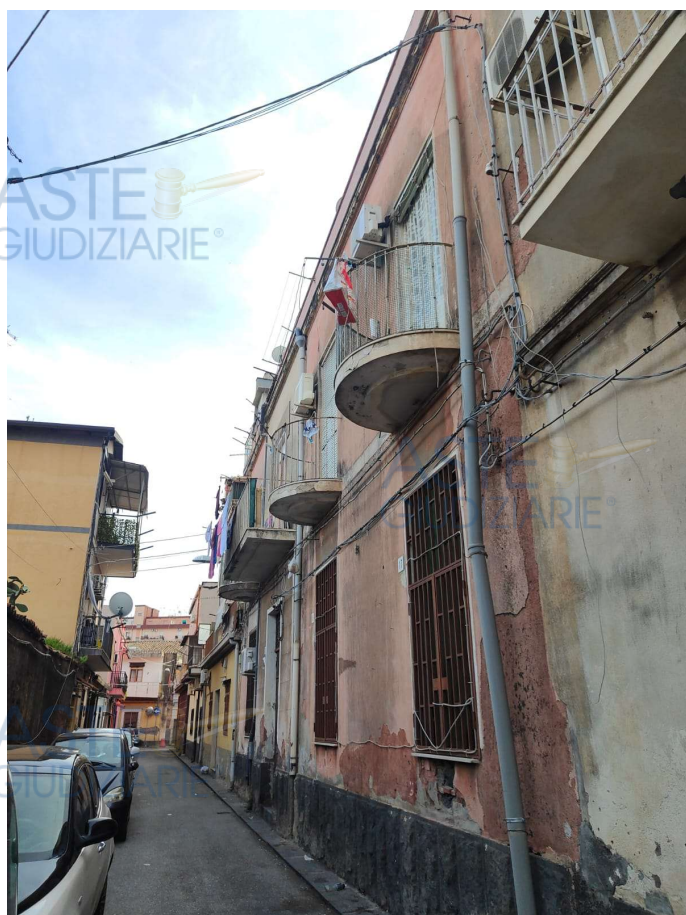
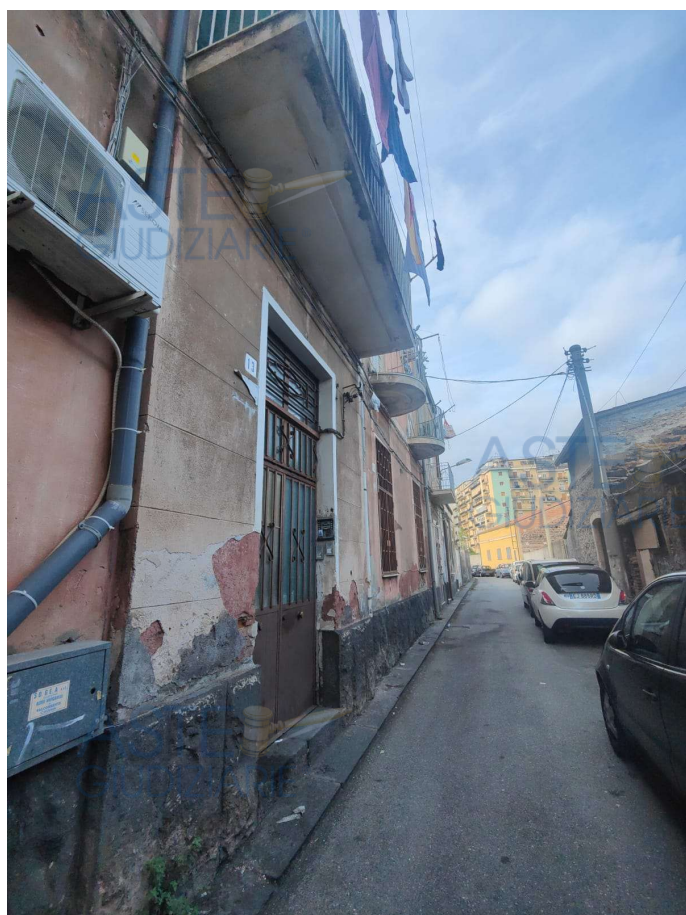
Fig. 3-4-5 – Prospetto su Via Adele

L'immobile è realizzato con struttura in muratura portante, con una copertura mista, parte piana, prospiciente su Via Adele e a falda, nella parte retrostante.

Lo stato di conservazione dell'immobile è mediocre.

L'immobile presenta forti tracce di umidità di risalita, come si evince sia dal prospetto che dal vano scala.
