CONSULENZA TECNICA D'UFFICIO AI SENSI DELL'ART. 61 DEL CODICE DI
PROCEDURA CIVILE.

Relazione finale

L'Ill.mo Giudice del Tribunale di Catanzaro, Dott. Luca Mercuri, con provvedimento del 31/05/2024 (*vedasi Allegato 1*) ha nominato il sottoscritto Arch. Giuseppe Lucchese, iscritto all'Albo dell'Ordine degli Architetti Pianificatori Conservatori e Paesaggisti della Provincia di Catanzaro al numero 1939 ed all'Albo dei Consulenti Tecnici d'Ufficio del Tribunale di Catanzaro al numero 2630 (albo unico nazionale n. 4), Consulente Tecnico d'Ufficio nell'ambito della Procedura esecutiva immobiliare n. 24/2024 r.g.es., promossa da:

➤ **CONDOMINIO VILLAGGIO COSTA DEL TURCHESE** con sede legale a Botricello (CZ) in Località Botro snc, codice fiscale 97016990794;
nei confronti di:

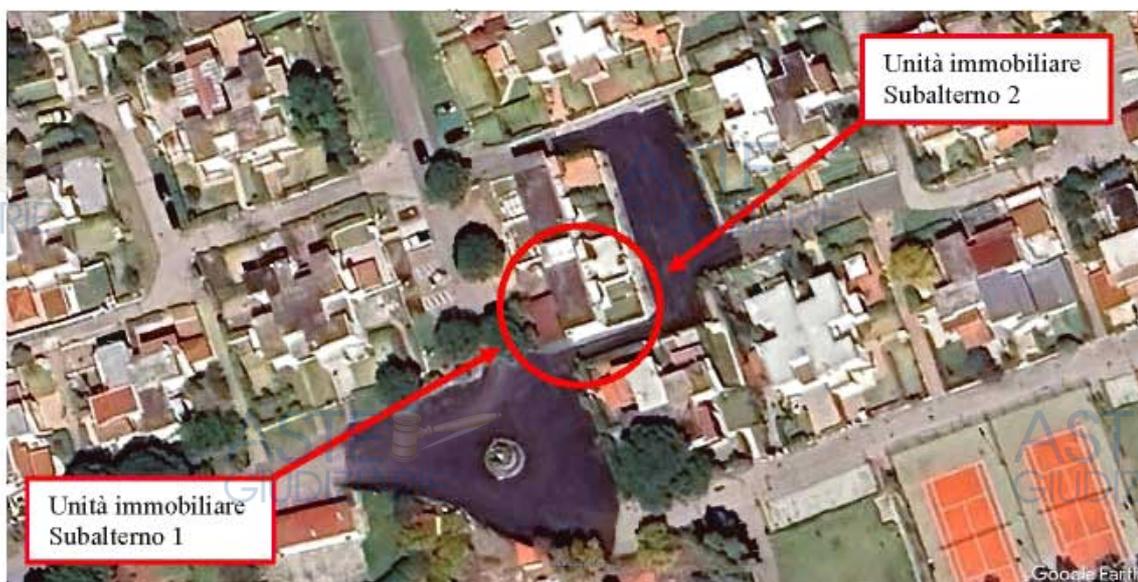
Immagine 3 - Inquadramento territoriale di dettaglio

Il compendio immobiliare oggetto della presente procedura esecutiva è costituito da due unità immobiliari o "villini" ubicati all'interno del citato Villaggio Costa del Turchese, disposti a schiera e con accessi su lati contrapposti, come si può osservare nella successiva immagine 3.

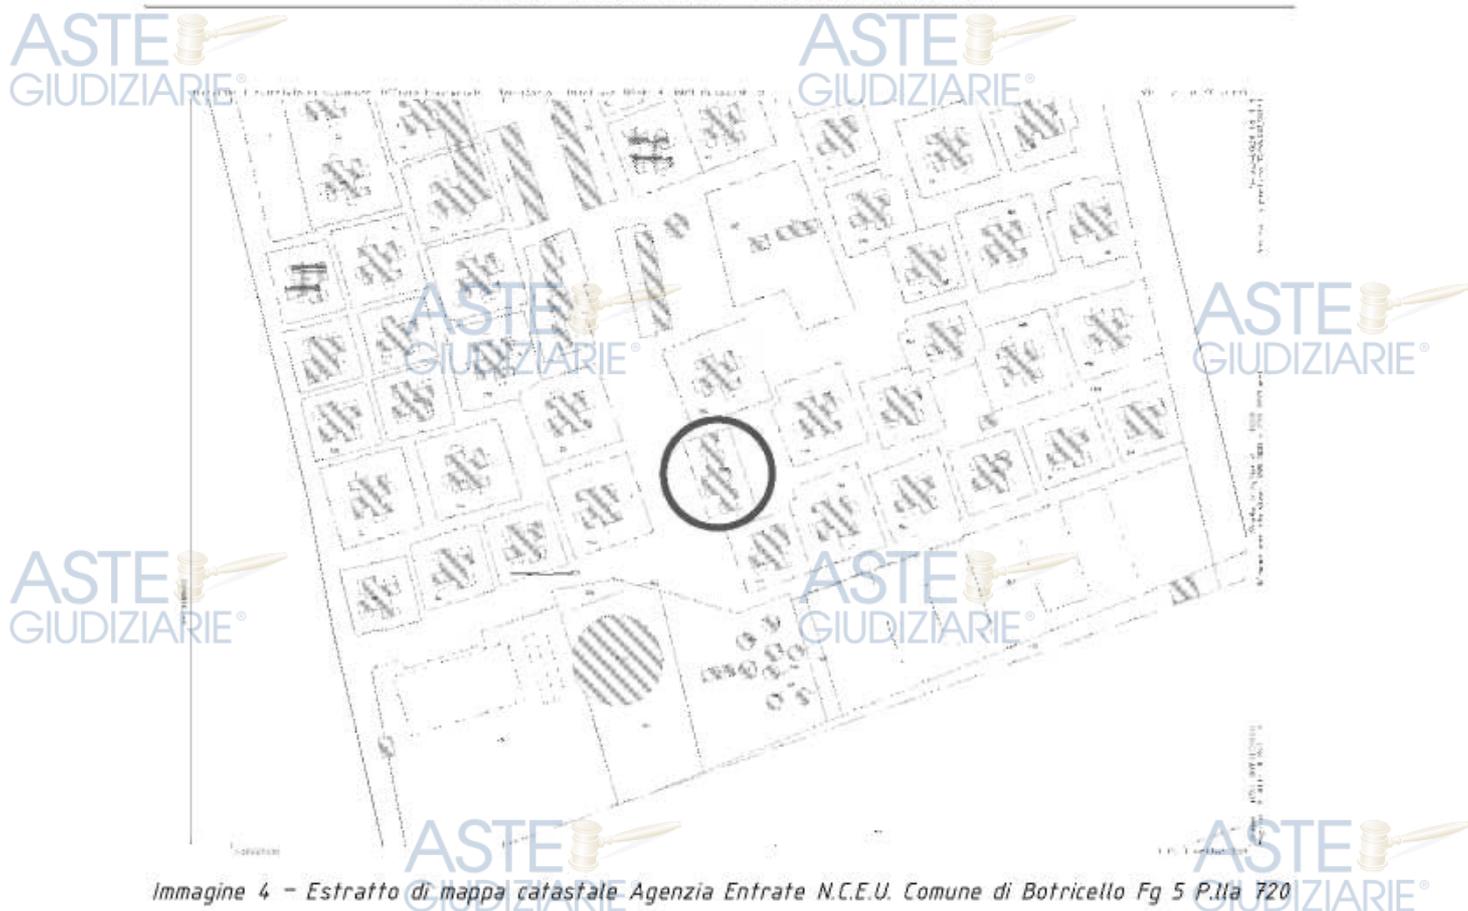
Immagine 4 - Estratto di mappa catastale Agenzia Entrate N.C.E.U. Comune di Botricello Fg 5 P.IIa 720

Da un punto di vista dell'identificazione catastale, nella seguente immagine 4 è riportato il fabbricato in cui ricadono le unità immobiliari oggetto della presente trattazione sull'estratto cartografico dell'Agenzia delle Entrate relativo al Foglio di mappa n. 5, Particella 720, del N.C.E.U. - Nuovo Catasto Edilizio Urbano - Comune di Botricello (*vedasi Allegato 6*).
