Oggetto	Tribunale di Enna
	Sezione Civile
	Esecuzione Immobiliare n. 35/2022 R.G.Es. Imm. Relazione dell'Esperto

RISPOSTA ALLE OSSERVAZIONI DEL CREDITORE PROCEDENTE

Risposta alle osservazioni del creditore procedente

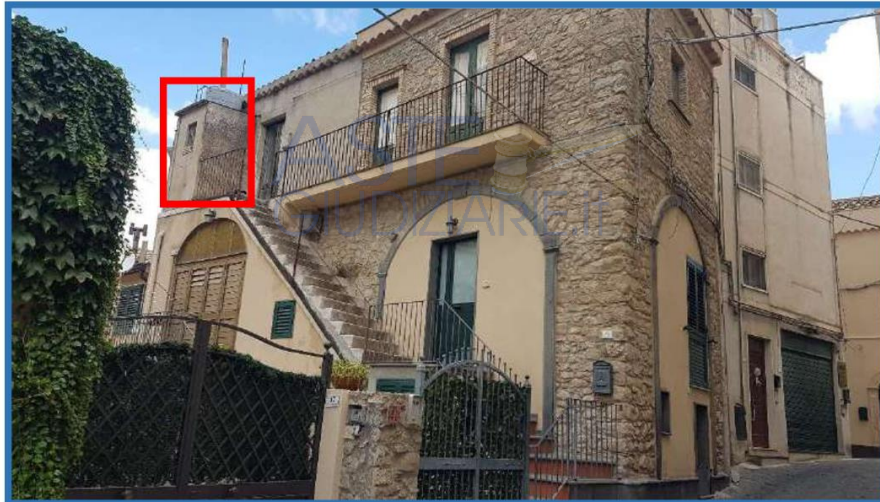
È ragionevole ipotizzare che la parte di fabbricato abusivamente edifica in ampliamento **riguarda la porzione di fabbricato destinata a wc** che è stata realizzata sul sedime del ballatoio, mentre la restante porzione d’immobile risultava già edificata in data antecedente al 1967.

In buona sostanza, quindi, l'unico abuso riguarda l'ampliamento del vano wc eseguito certamente per motivi igienico sanitari, visto che l'immobile non era munito di bagno.

Nella seguente immagine, **campita con quadrettato in rosso**, la porzione di fabbricato realizzata in assenza di titolo edilizio abilitativo.

Per quanto su esposto è possibile richiedere al Comune l'accertamento di conformità ex art. 36 del D.P.R. n. 380/2001 e art. 14 L.R. n. 16/2016 **visto che si tratta di un mero ampliamento per motivi igienico-sanitari, altrimenti l'unità immobiliare non potrebbe avere la destinazione "abitativa"**.
