# TRIBUNALE DI ENNA

## RELAZIONE TECNICA ESTIMATIVA

Fallimento n. 4/2019

**Compendio immobiliare ubicato a Gagliano Castelferrato**

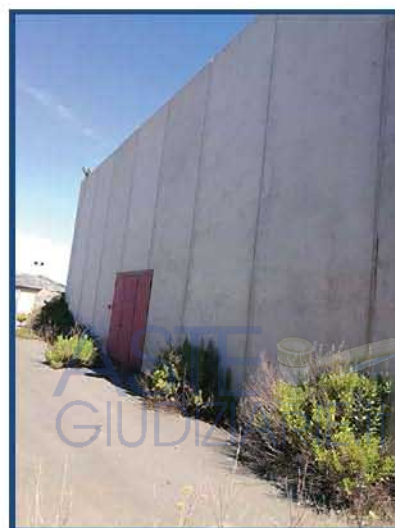
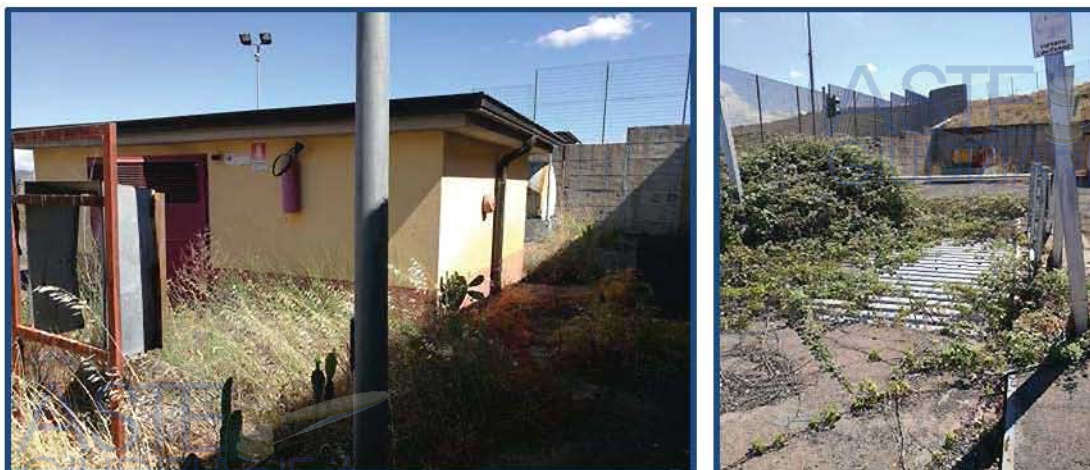
Allo stato, tutta l'area esterna, realizzata in gran parte in conglomerato bituminoso, versa in pessime condizioni di conservazione. Durante i sopralluoghi si è riscontrato la presenza di una florida vegetazione infestante.

L'area ove insistono i vari corpi di fabbrica è interessata inoltre da diversi cedimenti che ne pregiudicano l'utilizzo e il corretto deflusso delle acque.

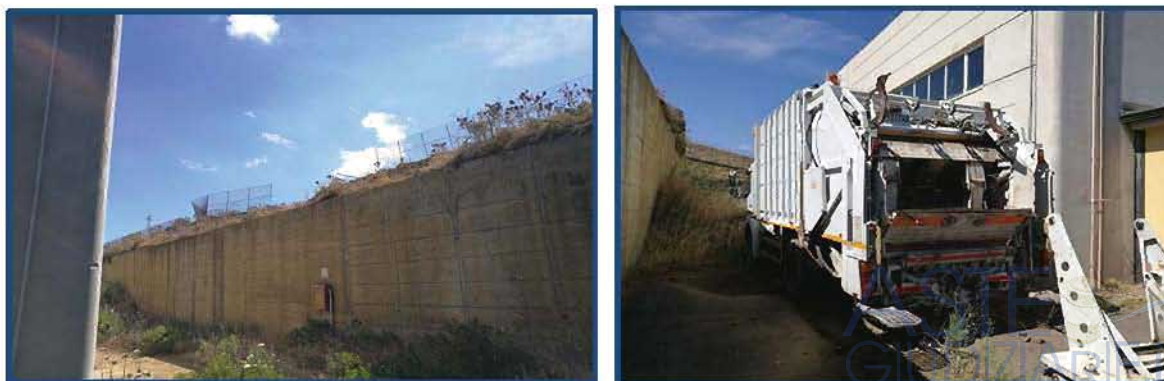
Va inoltre segnalata la presenza di un significativo evento franoso localizzato sul versante EST che ha interessato il:

- muro di confine del terreno identificato alla Particella 229 con proprietà di terzi, causandone il crollo di una porzione del manufatto edilizio di circa 17 ml;
- muro di confine con funzione di contenimento visto il significativo salto di quota tra la particella 229 e la particella 230, innescando un fenomeno di potenziale ribaltamento con le conseguenti criticità correlate.
- passaggio tra il capannone e il muro di contenimento che è stato ricoperto dal terreno franato.

**Ciò premesso non sussistono elementi né per valutare lo stato di evoluzione dell'evento franoso e né per quantificare, anche in termini economici, gli opportuni accorgimenti tecnici. Dunque si rimanda ad altra sede la necessaria attività progettuale e la conseguente definizione degli opportuni interventi non oggetto di incarico degli scriventi periti.**

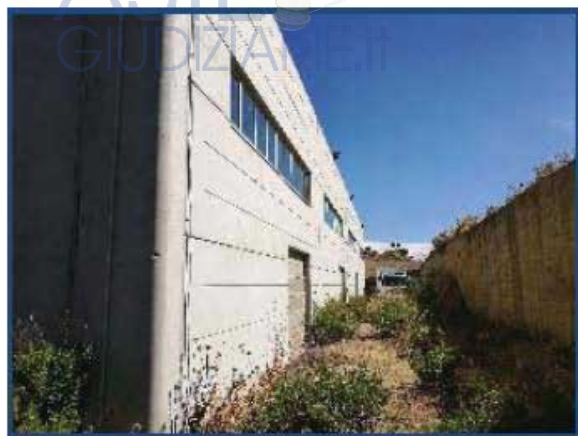
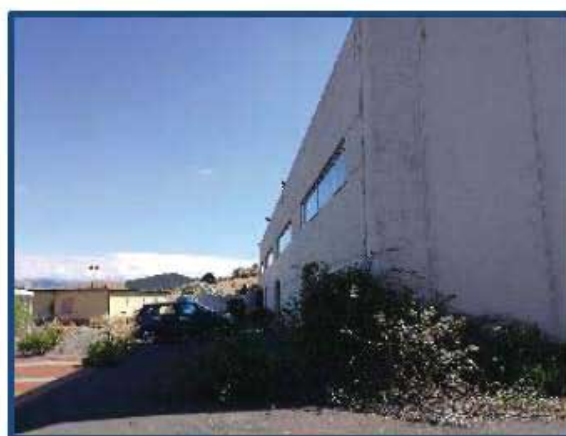
- servizio al personale, limitrofo al capannone principale, di circa 80,00 mq composta da due ampi vani che ospitano rispettivamente gli spogliatoi con annessi servizi igienici di cui uno riservato ai disabili e tre docce. All'interno del manufatto edilizio descritto insiste un vano di circa mq. 12.50 con accesso autonomo posto sul versante est.

Si rileva che allo data degli accessi l'edificio è risultato interamente occupato da cassonetti per la differenziata.

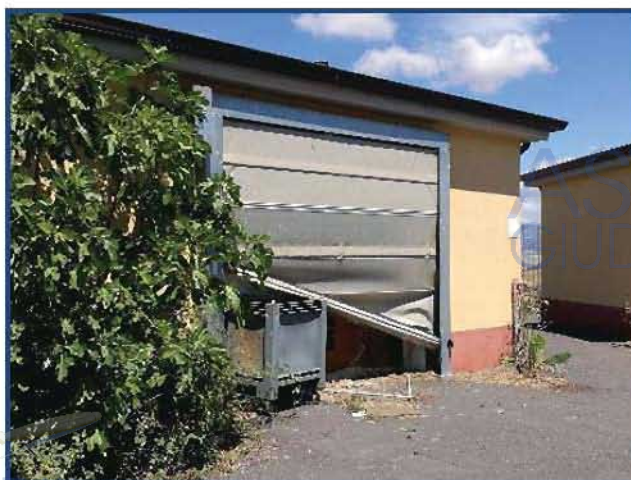
L'edificio in questione ha un'estensione di mq. 85 e uno sviluppo planimetrico regolare. Da quanto si evince dalla documentazione visionata, era destinato a deposito degli ingombranti. Si rileva che il manufatto in esame è stracolmo di beni di vario genere e dunque non è stato possibile effettuare una ricognizione all'interno dei locali.

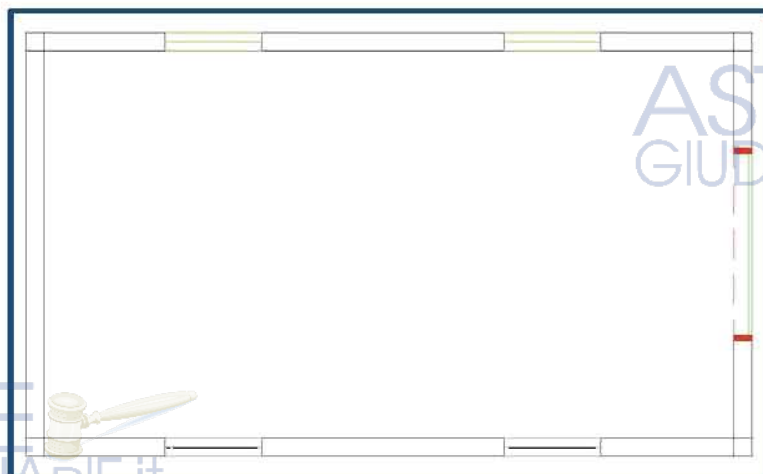
EDIFICIO C (Locale deposito Ingombranti)

Si ribadisce che lo stato di occupazione dei locali ha impedito agli scriventi di eseguire una ricognizione dell'interno.

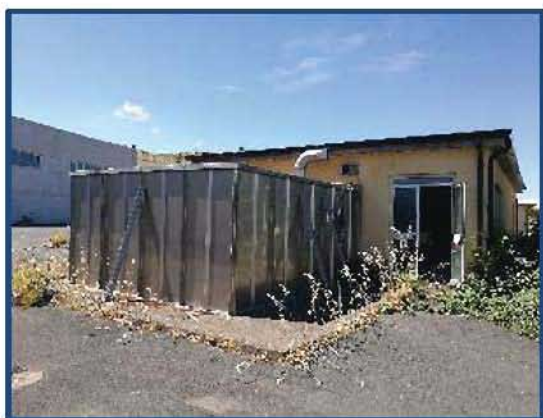
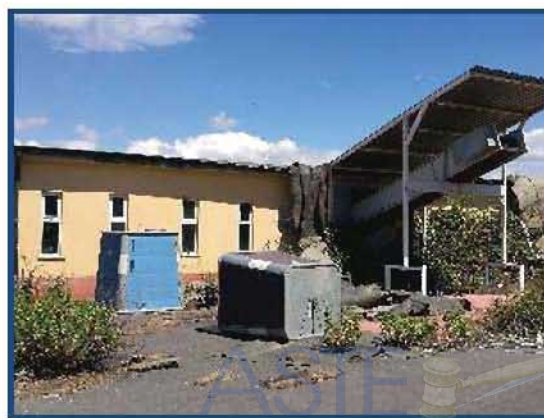
L'edificio di che trattasi ha un'estensione totale di mq. 140,00, ospita una linea di selezione, e locali a servizio del personale. L'area produttiva è composta da un unico vano di forma rettangolare con un'estensione di 100,00 mq. Al suo interno è presente una linea di selezione, composta da un nastro trasportatore con postazioni di carico e scarico poste all'esterno (prospetto est).

Dalla zona di produzione si ha accesso ai locali destinati al personale composti da due vani che ospitano rispettivamente due servizi igienici di cui un riservato ai disabili. All'esterno del locale (sul versante Nord) è presente un sistema di biofiltrazione in totale stato di abbandono. Dallo stato in cui versa il biofiltro appare evidente che quest'ultimo non assolve alla funzione filtrante e depurativa né è adeguato alla normativa di riferimento.

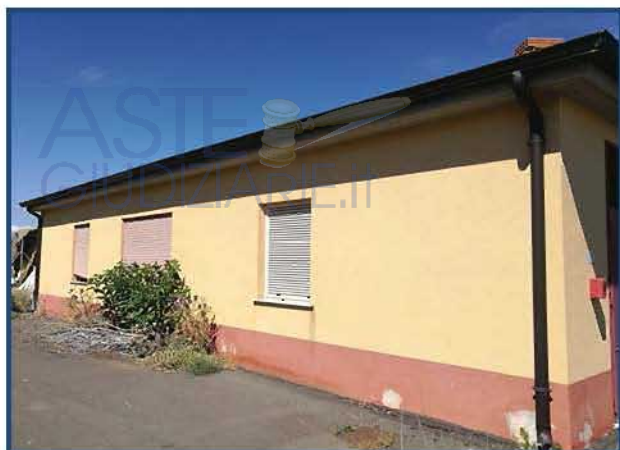
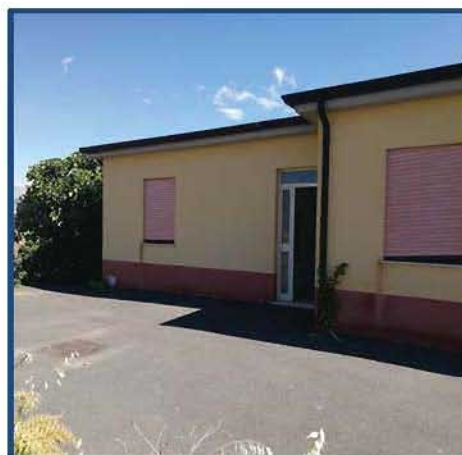
L'edificio di che trattasi ha un'estensione di mq. 160,00, ospita quattro vani destinati a funzioni tecnico amministrative e i servizi igienici destinati al personale.

Fa parte dell'edificio in parola un vano di circa mq. 22,00, con ingresso autonomo posto sul versante Nord adibito a Locale tecnico e magazzino.

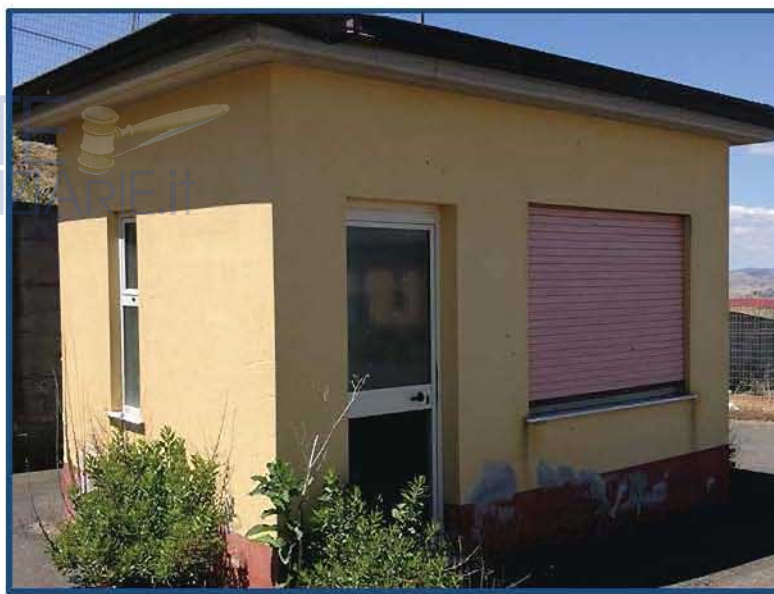
Al locale si accede dal versante nord dove sono presenti aperture sia sul prospetto nord che su quello ovest, che consentono una visione su gran parte dell'impianto e del cancello di ingresso.

Il locale è dotato di un piccolo servizio igienico per il personale, posto sul versante ovest.

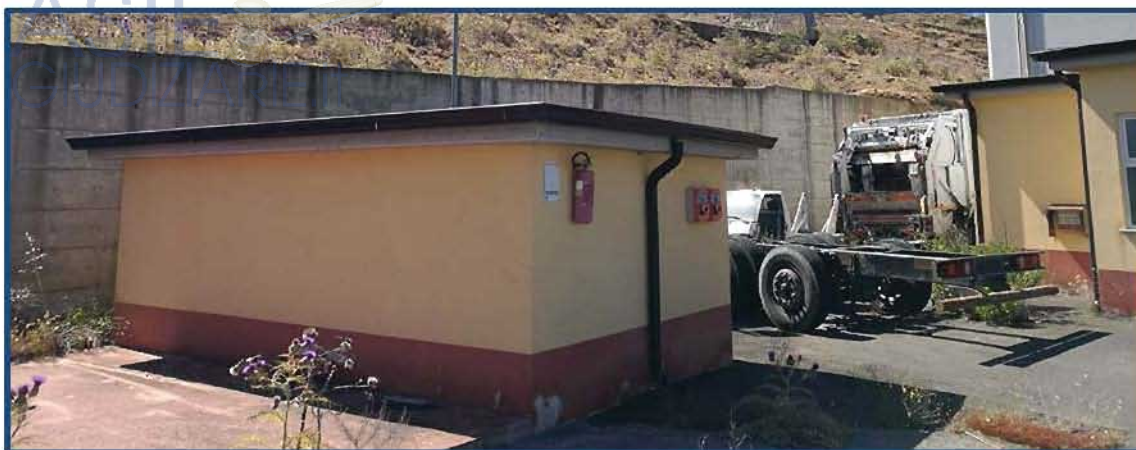
Il locale ospita il gruppo pompe antincendio UNIPUMPS modello QAST1/50Hp EN12845 con gruppo di pompaggio con motore diesel.

L'impianto antincendio versa in pessime condizioni di conservazione e da una analisi visiva non conforme alla normativa di riferimento. Si precisa che nulla può riferirsi circa lo stato di funzionamento.

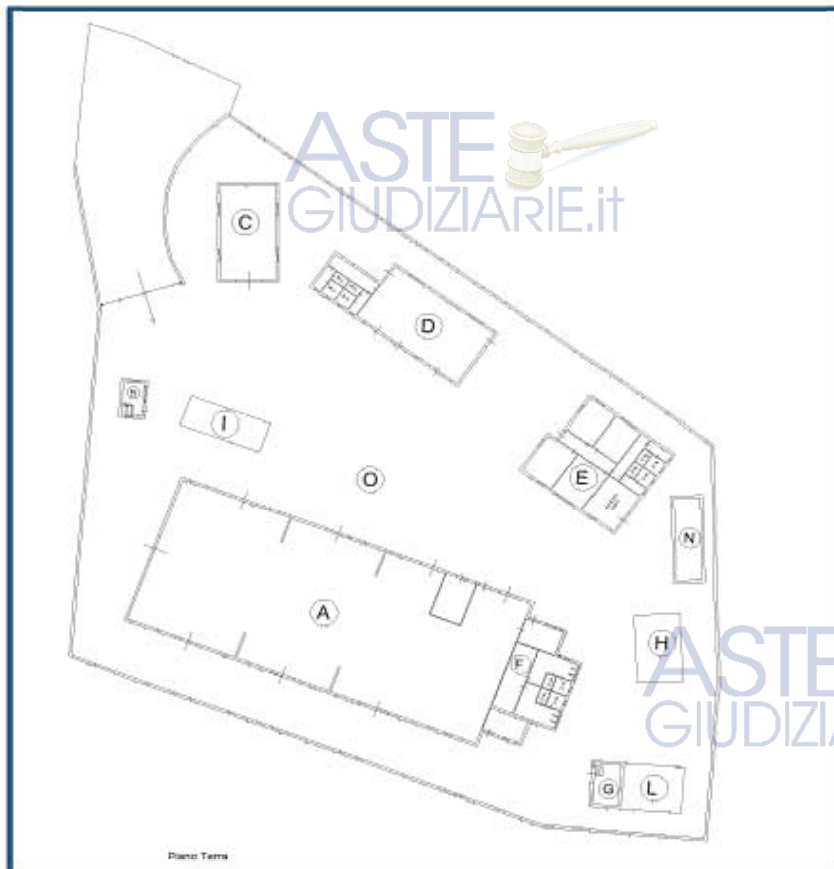
Di seguito schema catastale dei vari corpi di fabbrica con le relative dotazioni rilevate e/o desunte.

- Area esterna (rif. O indicazione catastale)

- Idrico: non sono stati offerti sufficienti elementi per potersi esprimere;
- elettrico: presente ad un esame visivo corpi illuminanti con predisposizione sottotraccia;
