TRIBUNALE ORDINARIO DI FORLÌ

Esecuzione immobiliare RG N. 134/2022

02.E) Descrizione degli immobili pignorati – Sezione Fabbricati.**A) Edificio colonico.**

RELAZIONE TECNICA STRUTTURALE SUL FABBRICATO COLONICO

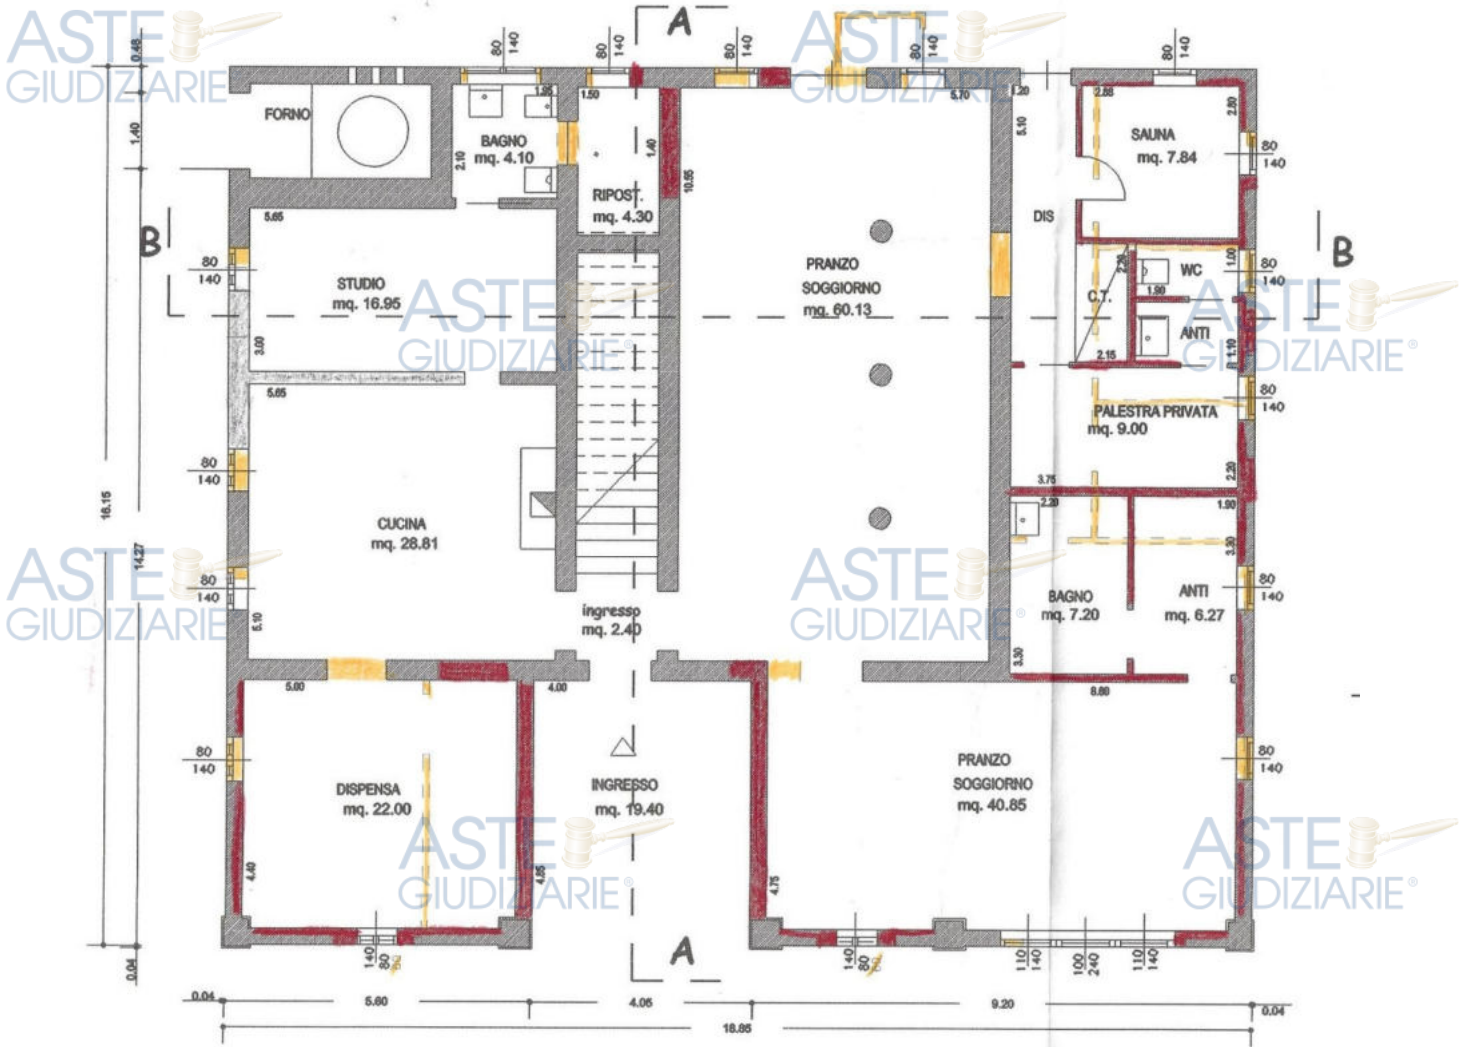
PIANTA PIANO TERRA

Planimetria Piano terra fabbricato colonico – STATO DI PROGETTO DIA N° 1339 DEL 02/12/2004

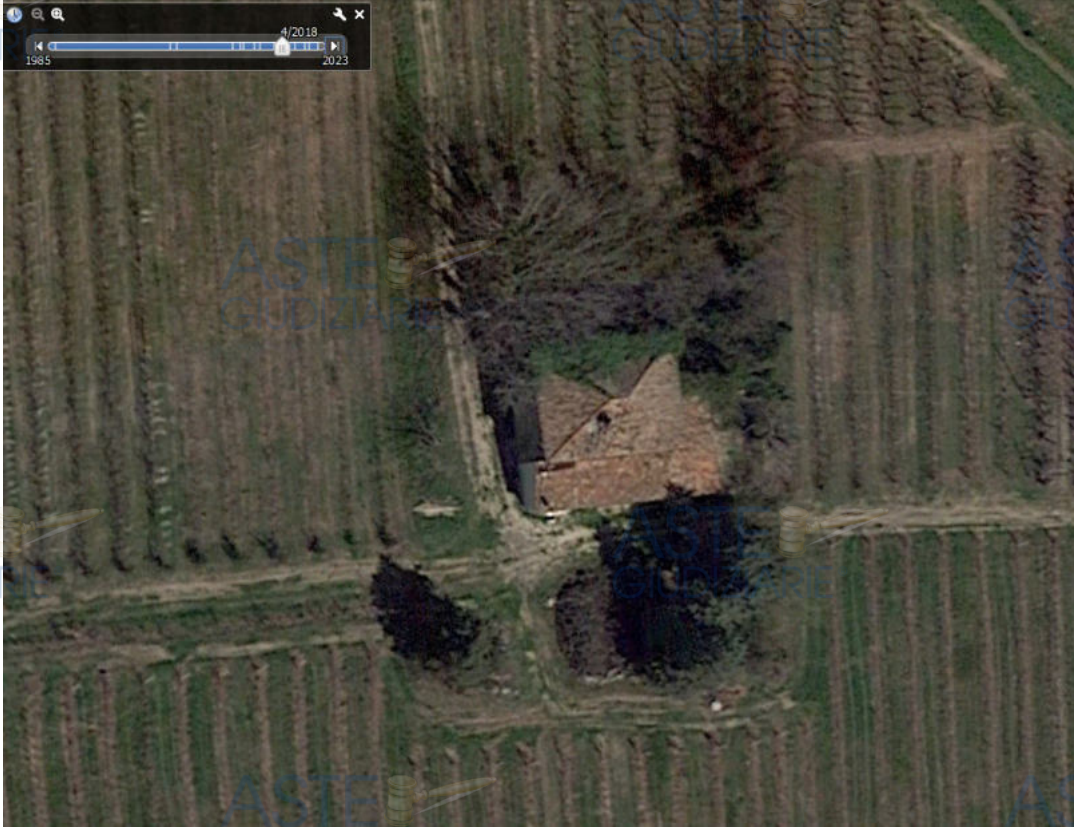
Alla data odierna l'edificio sono presenti gravissime criticità a livello strutturale. Dalle immagini tratte da "Google Earth" si evince che nel tempo l'incuria ed il deterioramento strutturale stanno provocando un possibile collasso del nucleo centrale dell'edificio e che porterebbe prima o poi ad un crollo completo se non intervengono opere strutturali di consolidamento e di ristrutturazione.

Immagine 1- Ortofoto Aprile 2018.

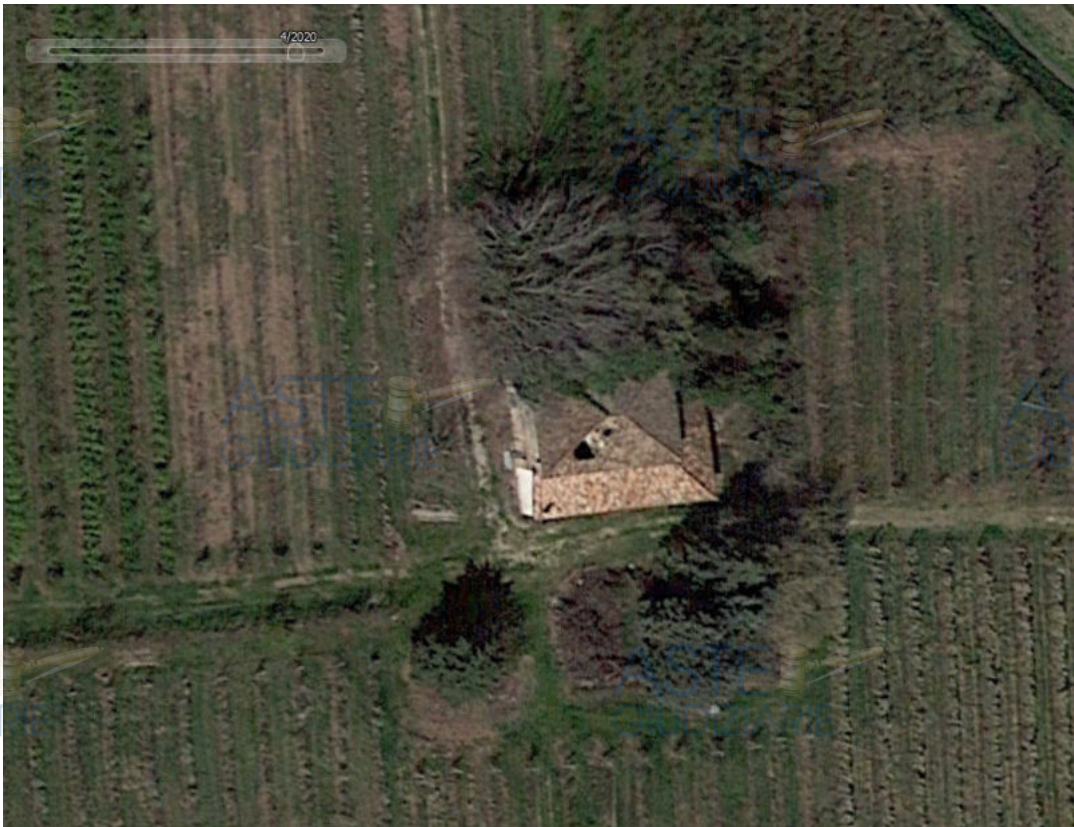
Immagine 2- Ortofoto Aprile 2020.

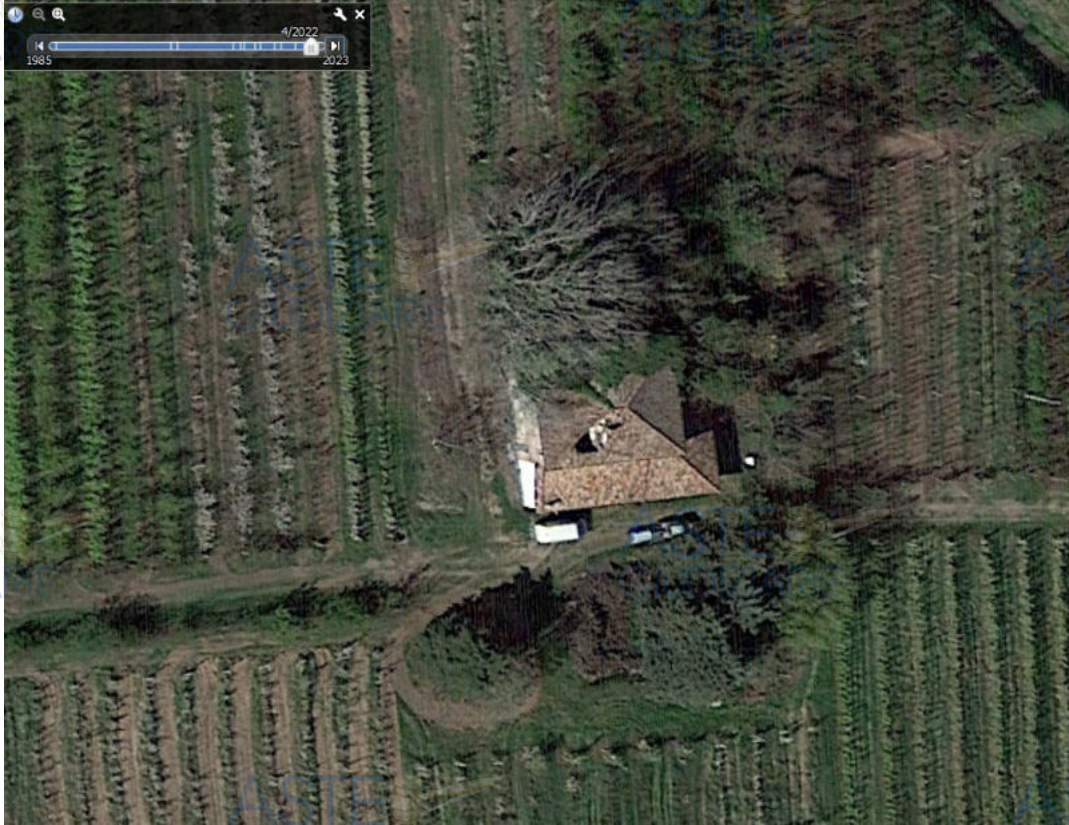
Immagine 3 - Ortofoto Aprile 2022

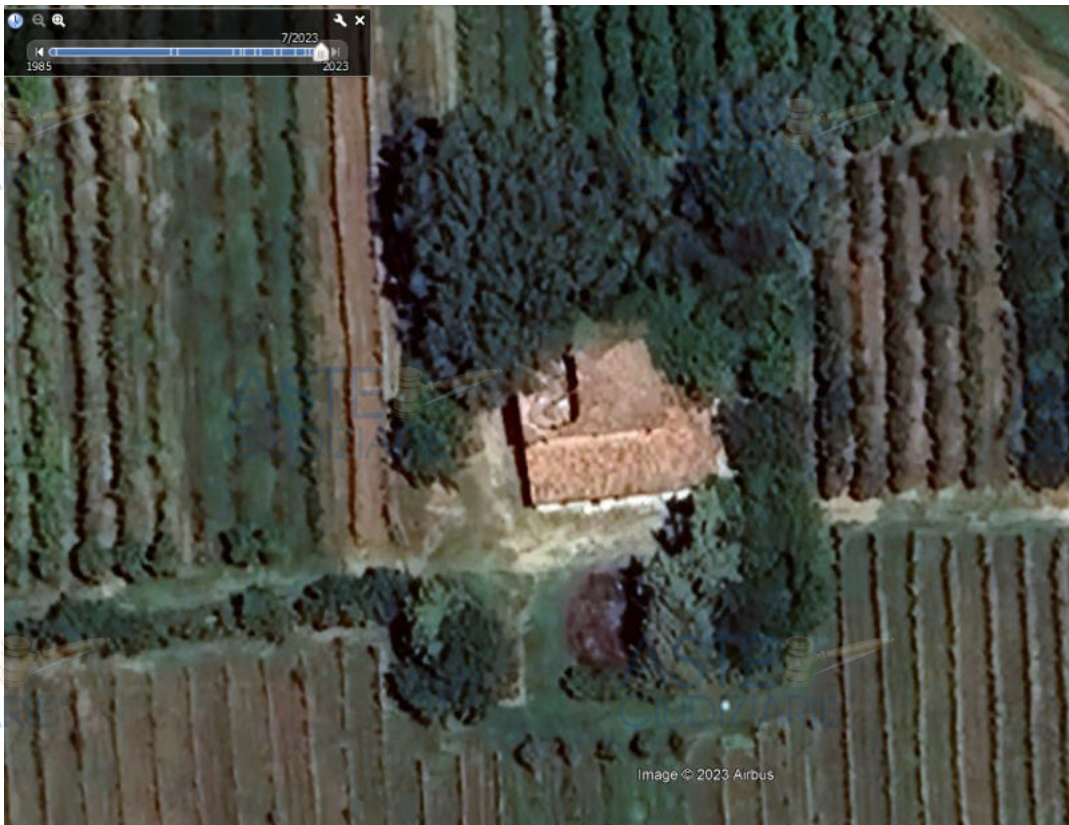
Immagine 4 - Ortofoto Luglio 2023

- a) Provvedere alla "messa in sicurezza" di tutto il nucleo centrale dell'edificio ma è un intervento decisamente molto costoso da un punto di vista economico;
oppure
- b) Interdire l'accesso a chiunque nella parte destinata a portico, oggi come abbiamo citato adibito ad unità residenziale. Questa operazione non comporta costi proibitivi e risolverebbe il problema della sicurezza alle persone.

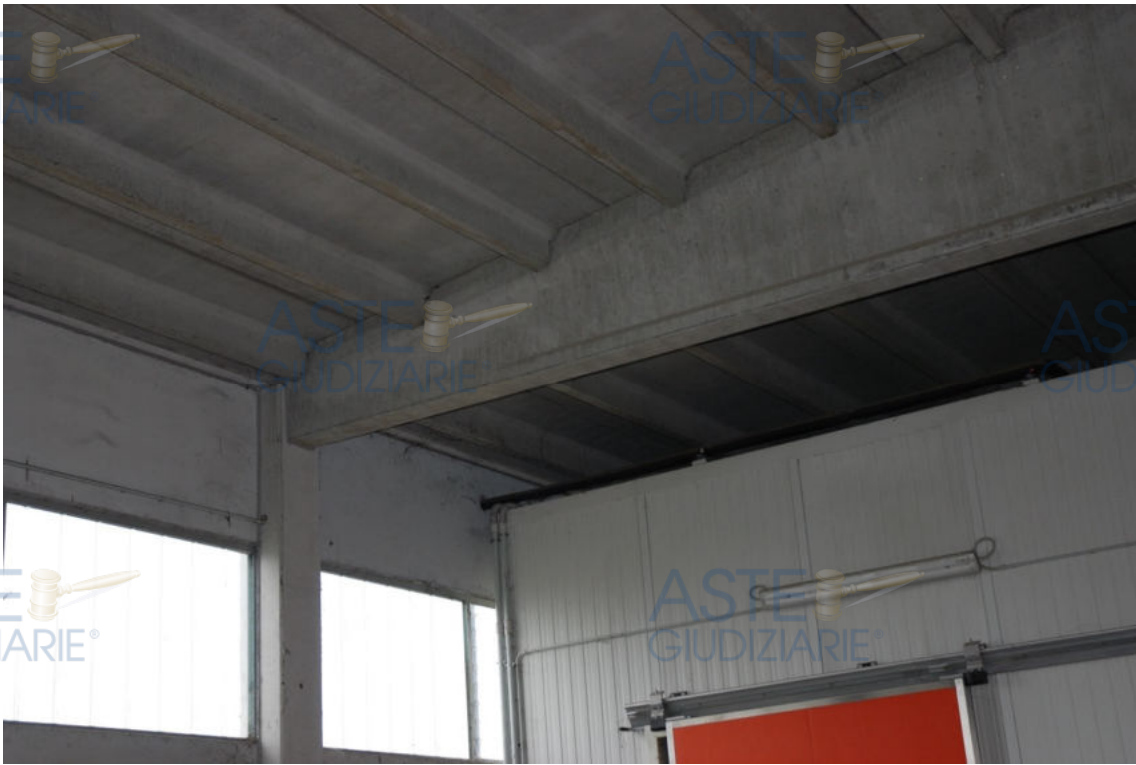
Il capannone agricolo ad uso magazzino è stato realizzato con struttura portante in cemento armato prefabbricato con pilastri e travi di copertura. I tamponamenti esterni sono in pannelli di cemento di tipo prefabbricato. La struttura di fondazione ossia plinti e travi di collegamento è stata realizzata in opera. La pavimentazione è del tipo industriale con gettata di cemento industriale. Le finestre sono del tipo a "nastro" con infissi in ferro. Il manto di copertura è in lamiera coibentata. Sulla parte retrostante è presente un porticato.

Fot. 7 - Dettagli costruttivi del capannone.

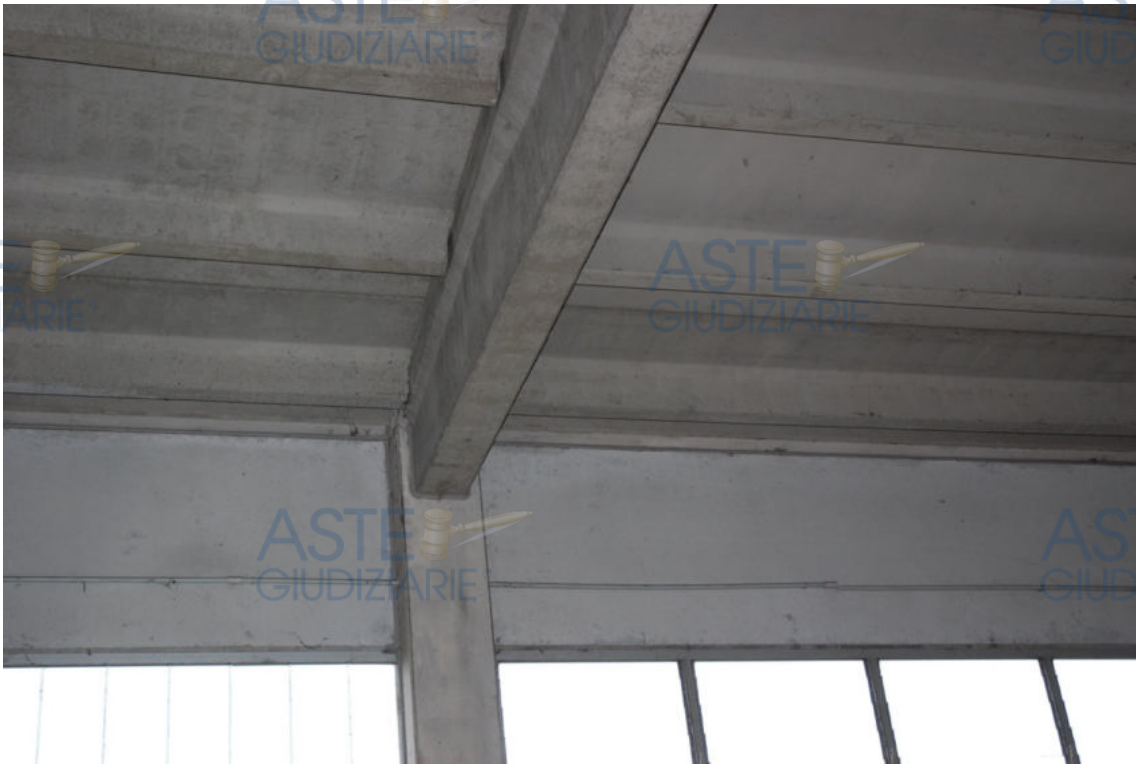
Fot.8 - Dettagli costruttivi del capannone.

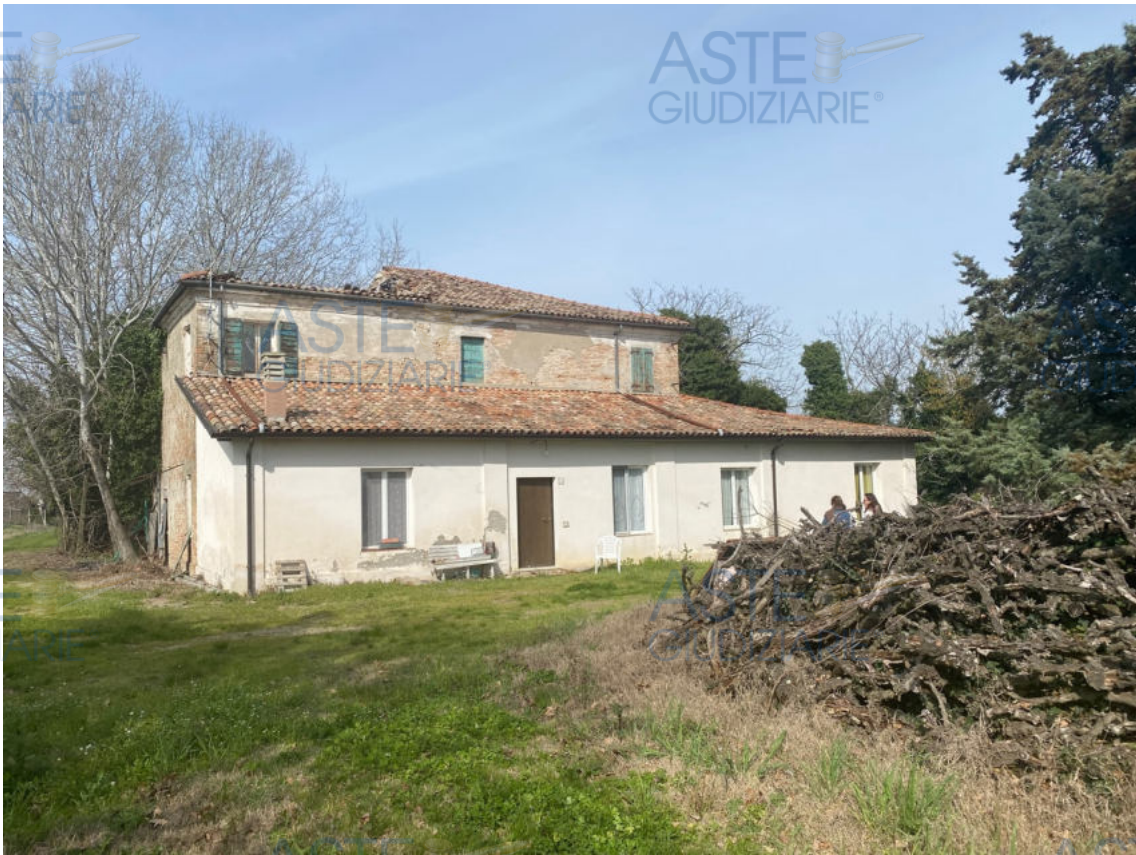
Ma il problema non è questo, ossia una possibile sanatoria edilizia, e che tutto l'edificio colonico comprensivo nucleo centrale e portico, **ALLA DATA ODIERNA È PERICOLANTE** per i motivi legati alla staticità delle strutture, alla sicurezza e all'incolumità delle persone. E tutto ciò è confermata dalla relazione del tecnico strutturista esperto di ingegneria sismica Ing. Gabriele Medri, incaricato dal presente Esperto Stimatore, per verificare le strutture edilizio in relazione ai danni, ai crolli ed ai cinematismi strutturali attualmente in corso. Da come è evidente dalle immagini zenitali e dai sopralluoghi eseguiti, l'edificio nel tempo ha avuto dei cedimenti, prima in copertura e poi al solaio dapprima contenuti nelle loro dimensioni e l'alluvione del Maggio 2023 ha contribuito a danneggiare ulteriormente questo edificio.

Fot. 13 - Foto del fabbricato oggi. In evidenza il crollo della copertura nella parte sinistra.

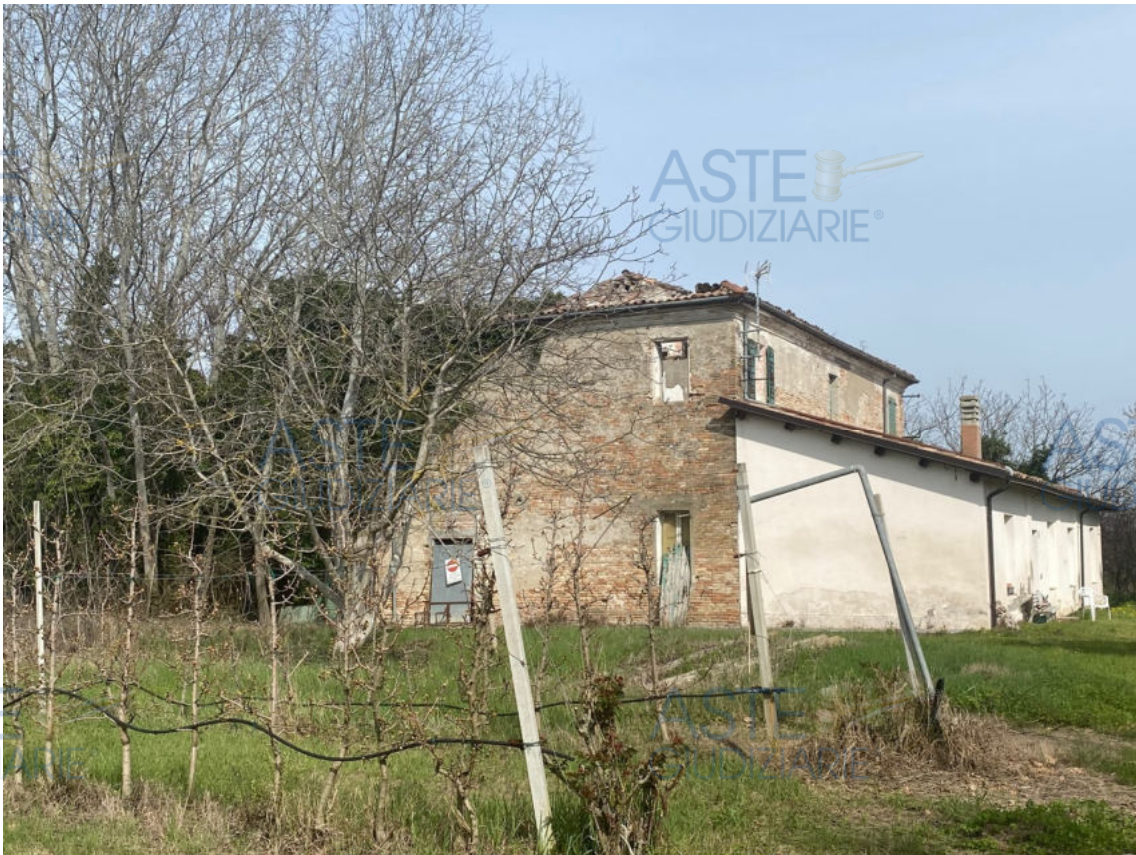
Fot. 14 - Foto laterale del fabbricato oggi. In evidenza il degrado strutturale dell'edificio.

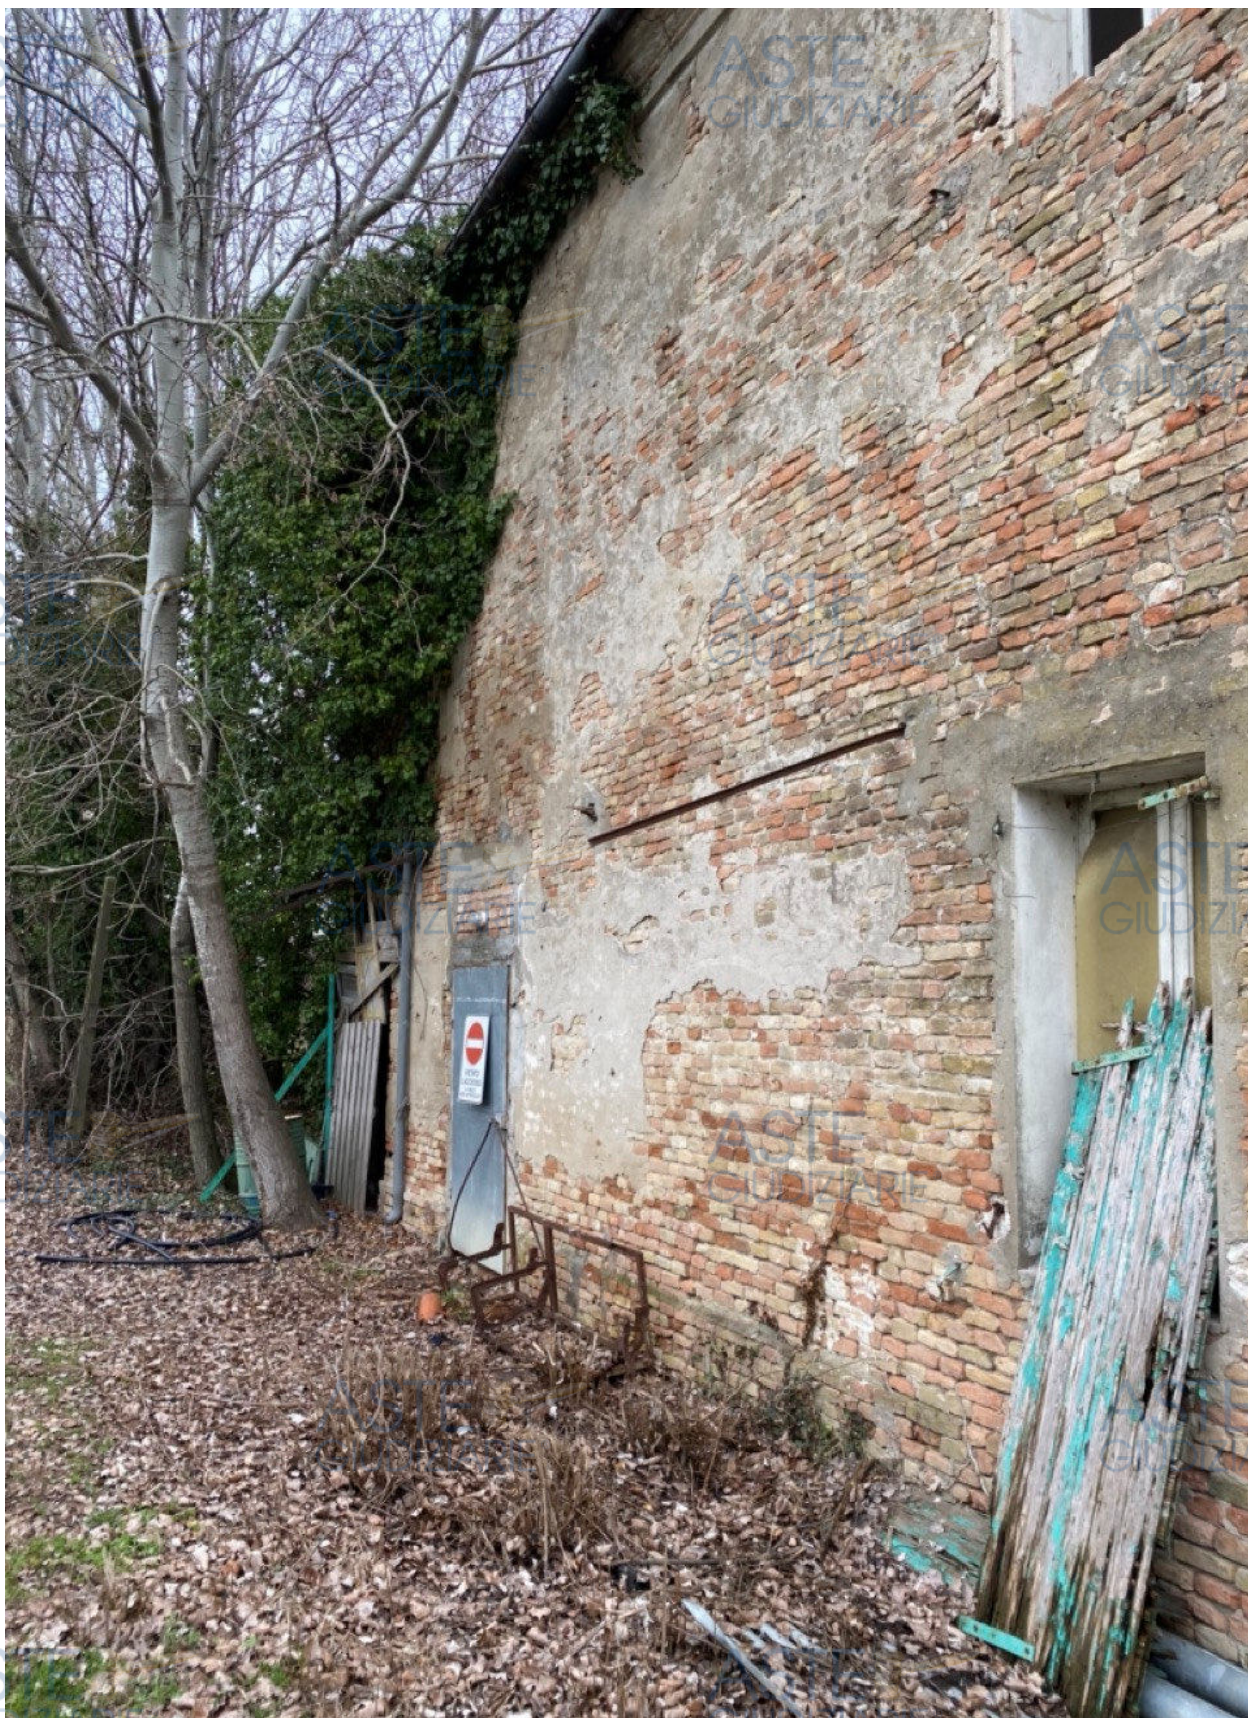
Fot. 15 - Dettaglio della facciata laterale. In evidenza lo stato di abbandono.

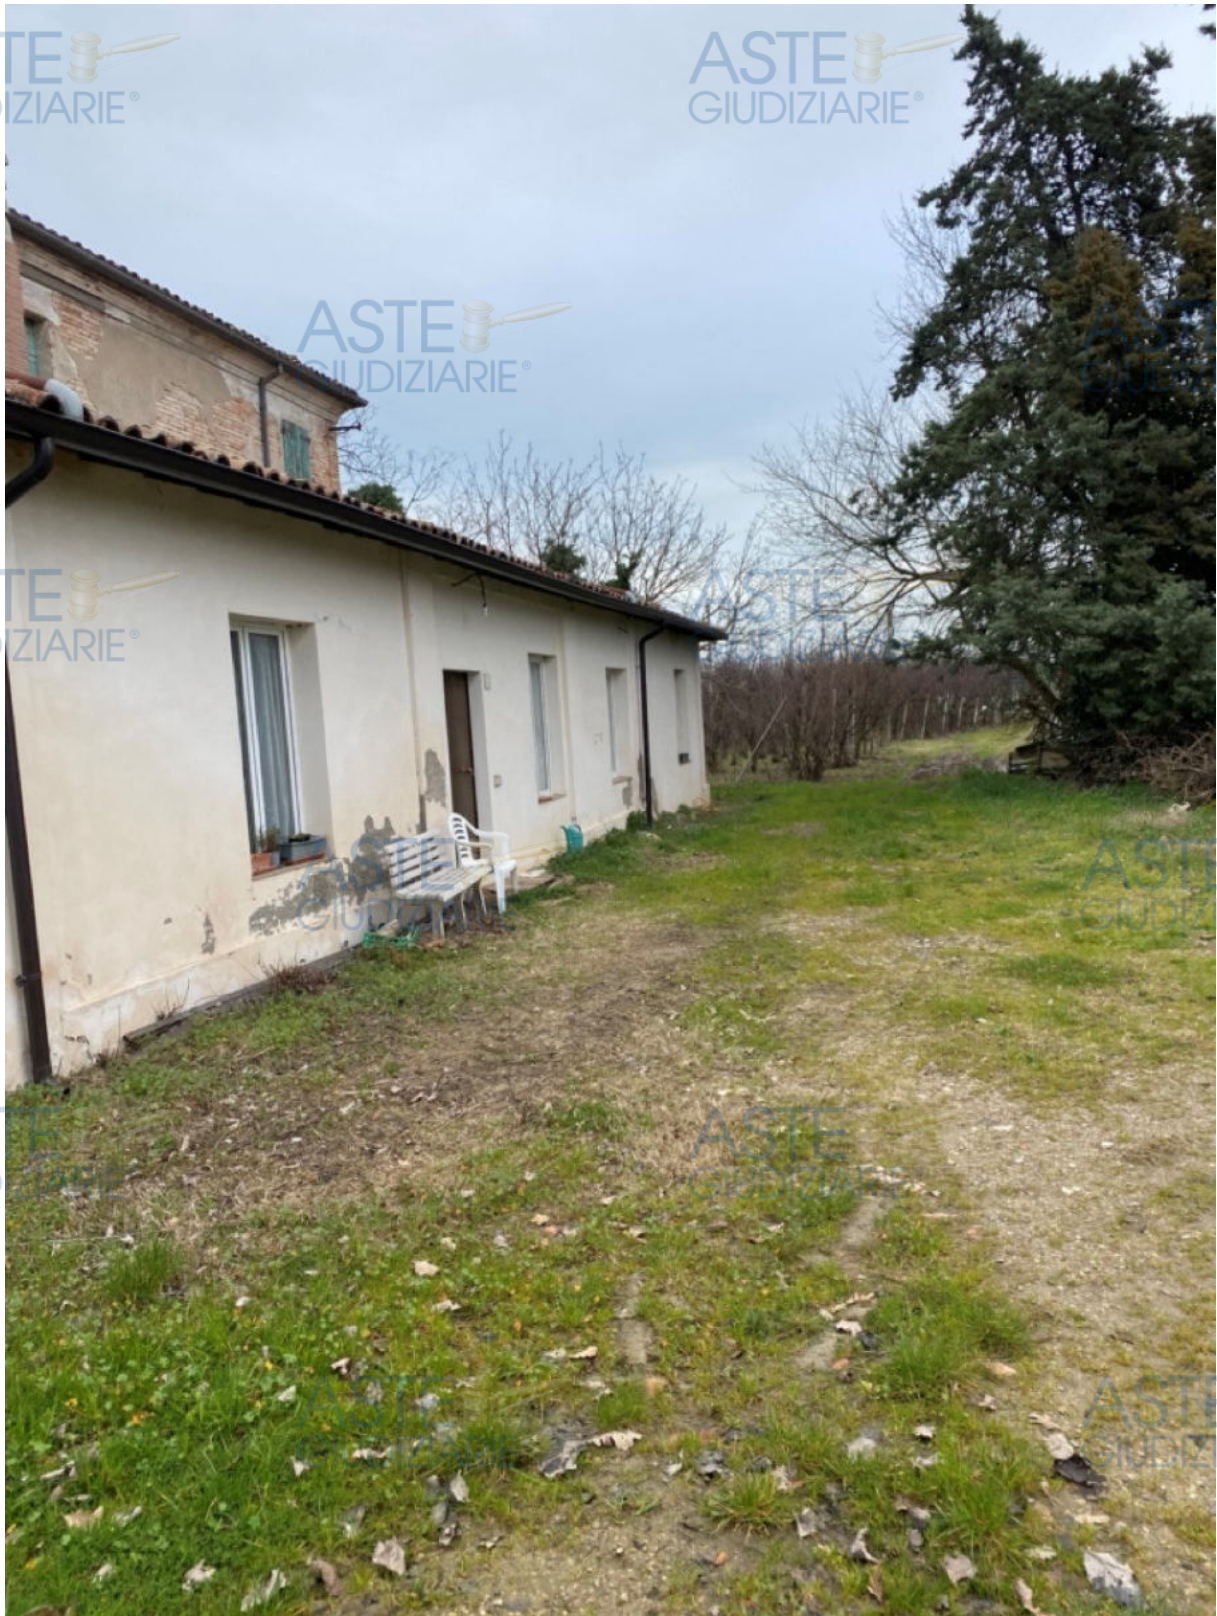
La parte destinata a portico oggi è destinata a civile abitazione, destinata al soggiorno occasionale dei lavoratori stagionali ed classificata catastalmente parlando in "A3" (*Abitazioni di tipo economico. Unità immobiliari appartenenti a fabbricati con caratteristiche di economia sia per i materiali impiegati che per la rifinitura, e con impianti tecnologici limitati*) costituita da una cucina-soggiorno, n. 3 camere da letto ed un servizio igienico, facendo poi riferimento ad una pratica edilizia mai rinvenuta presso gli archivi del Comune di Cesena.

Fot. 16 - Dettaglio del fronte dell'edificio colonico. In evidenza il tamponamento del portico e l'utilizzo dell'unità immobiliare a residenza.

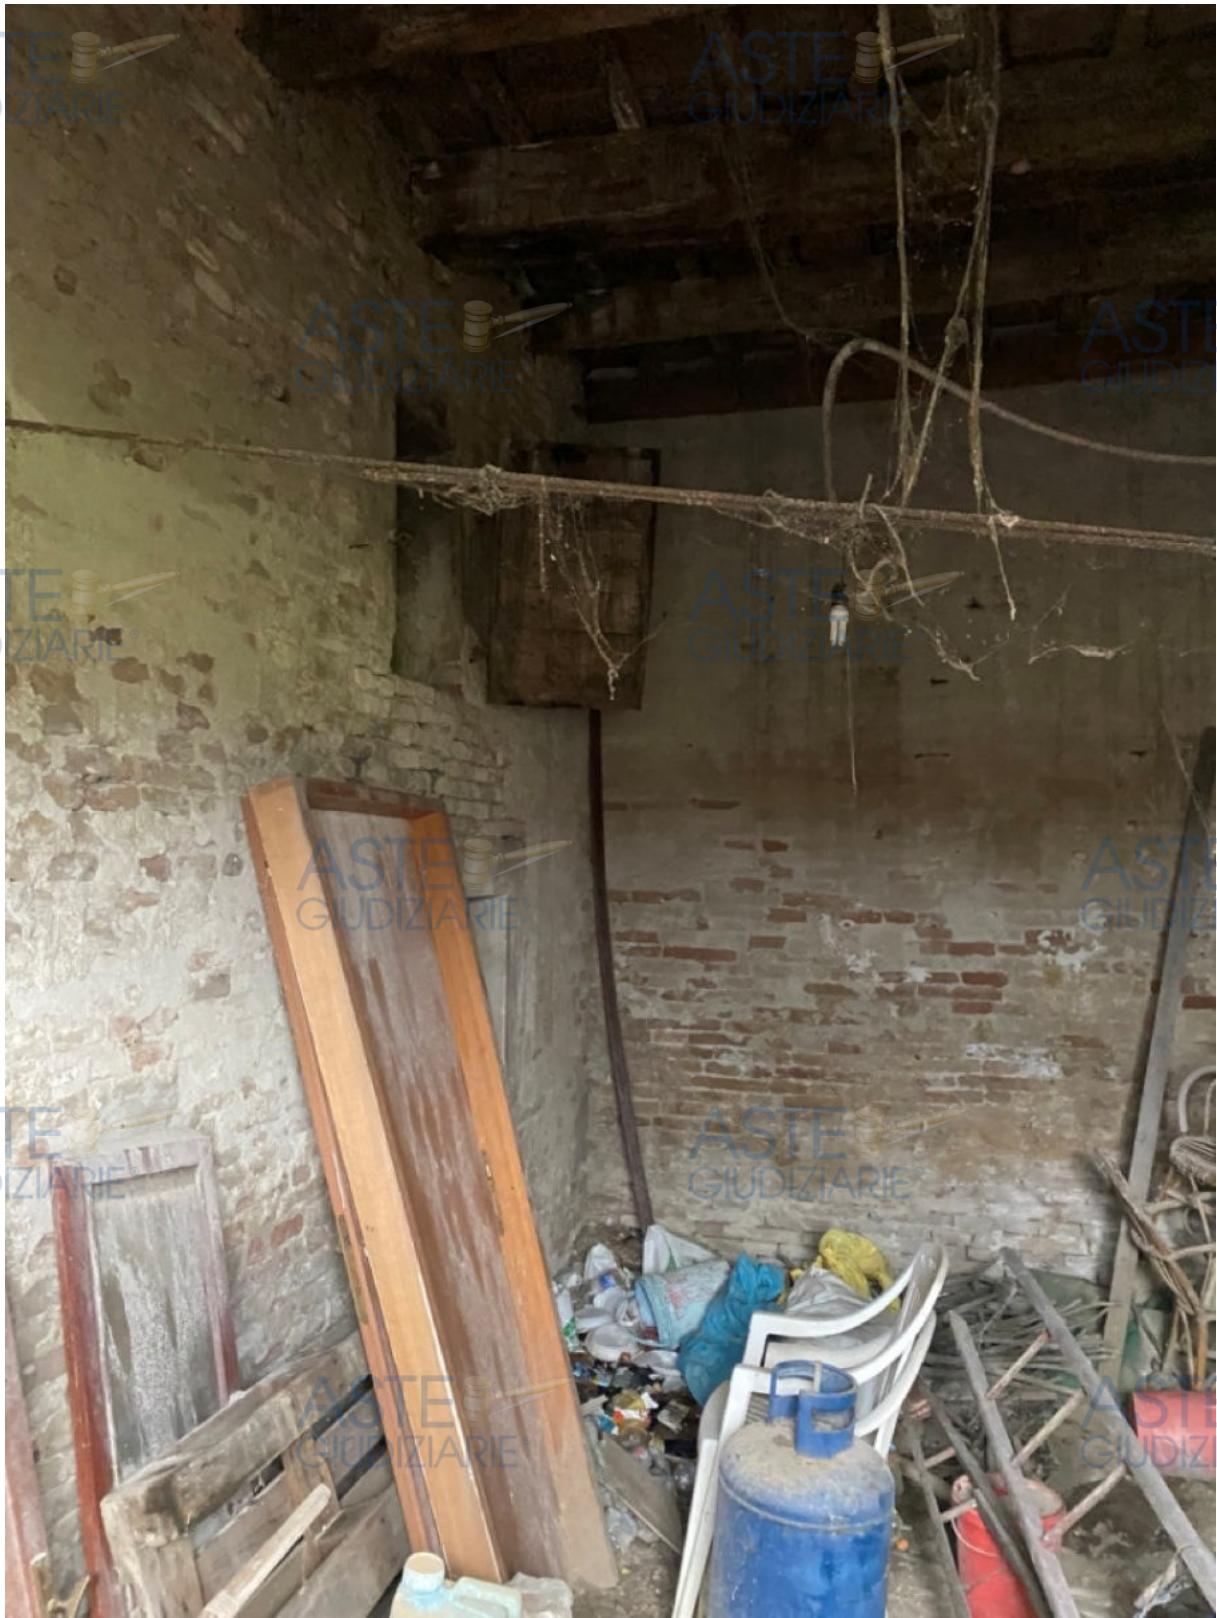
Fot. 17 - Scorcio degli interni del fabbricato colonico. In evidenza lo stato di abbandono ed il deterioramento delle strutture portante.

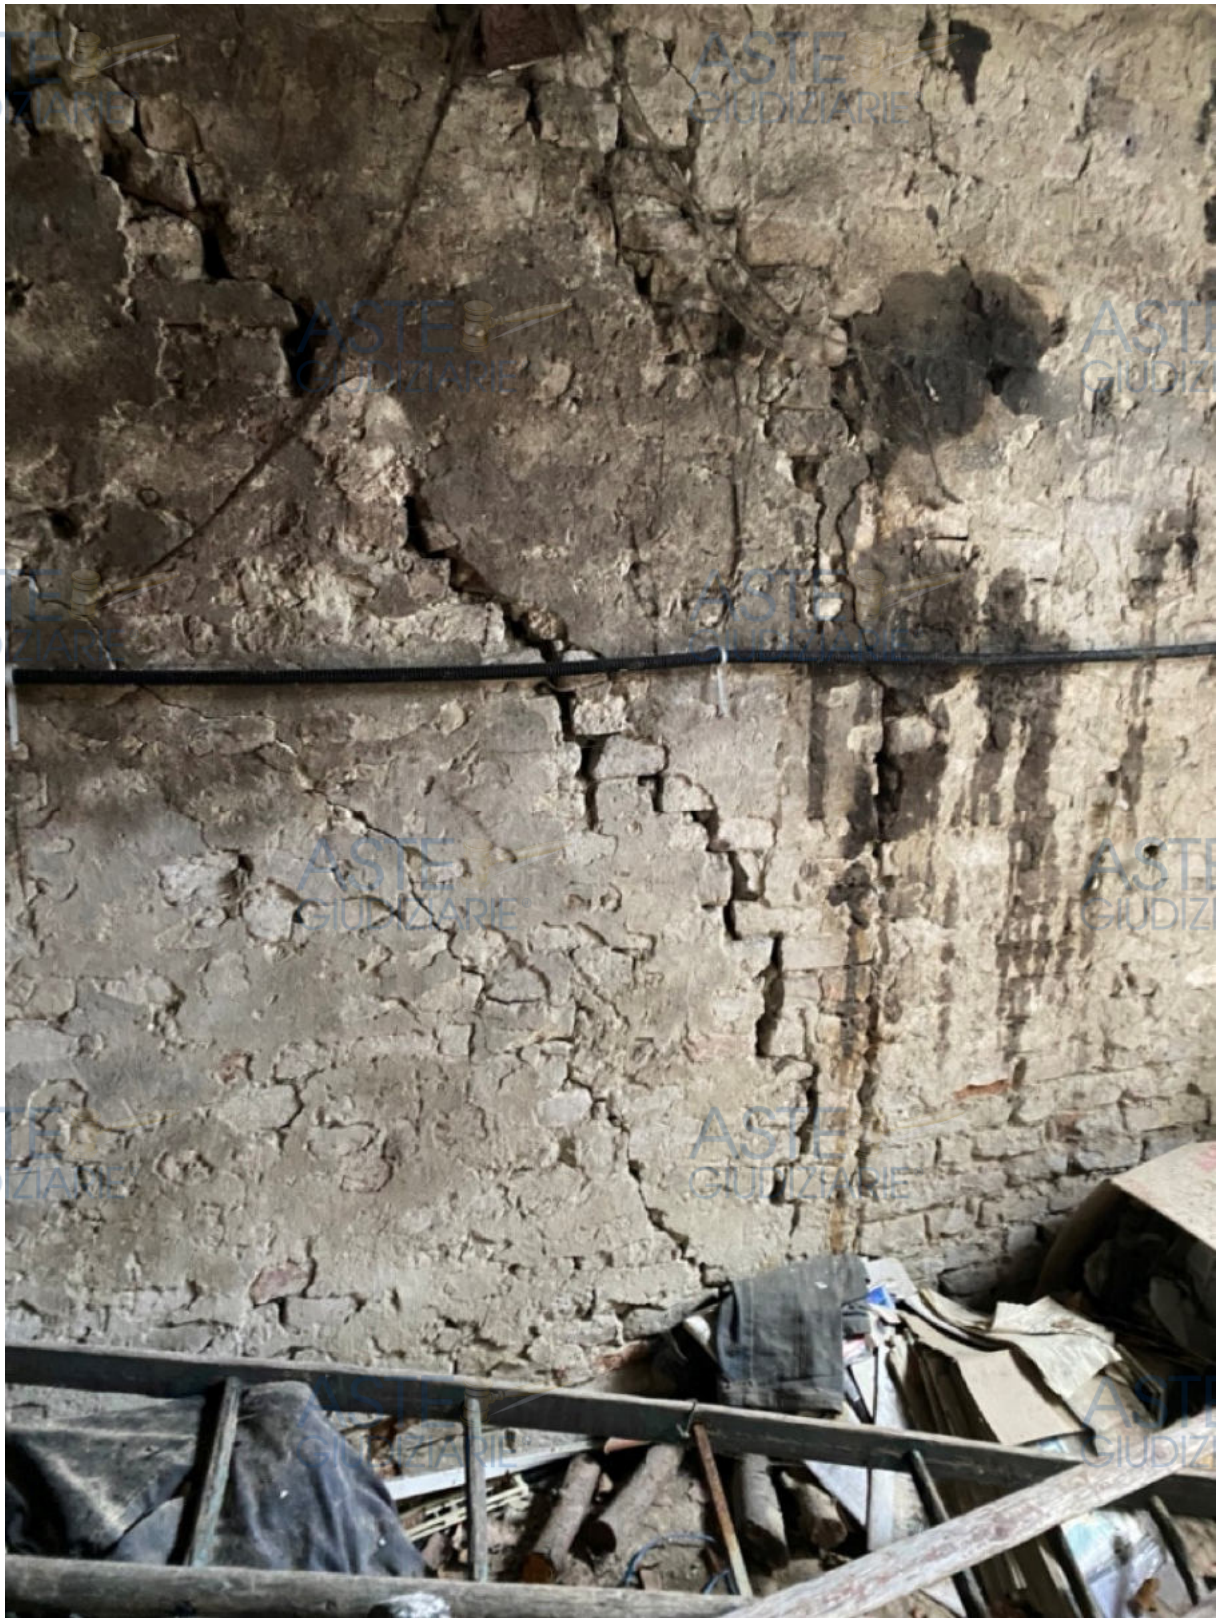
Fot. 18 - Foto del muro interno portante. In evidenza una preoccupante crepa strutturale a 45 gradi dovuta al cedimento strutturale del muro stesso dovuta da sovraccarico e da cedimento del terreno.

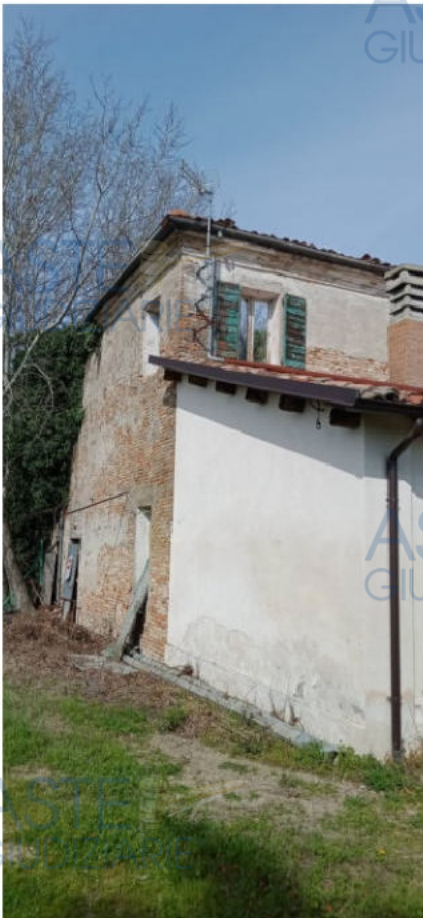
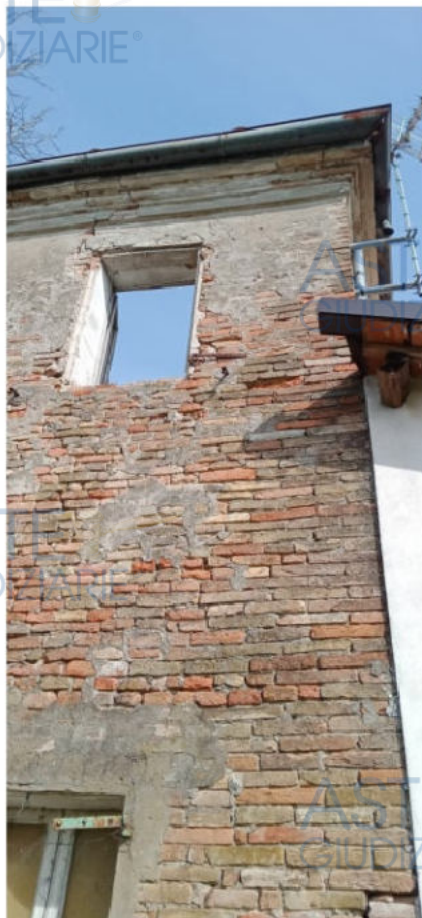
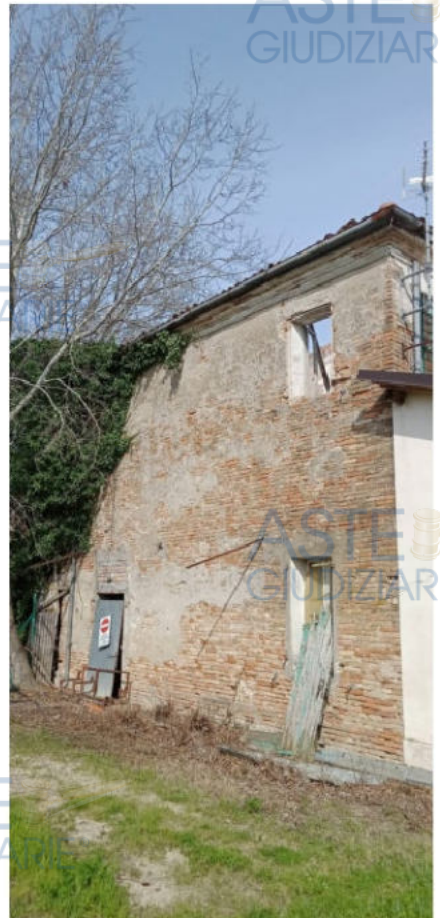
Dettagli del fabbricato - Marzo 2024

Si evidenzia come la struttura del tetto sia crollata gravando sul solaio di piano primo.

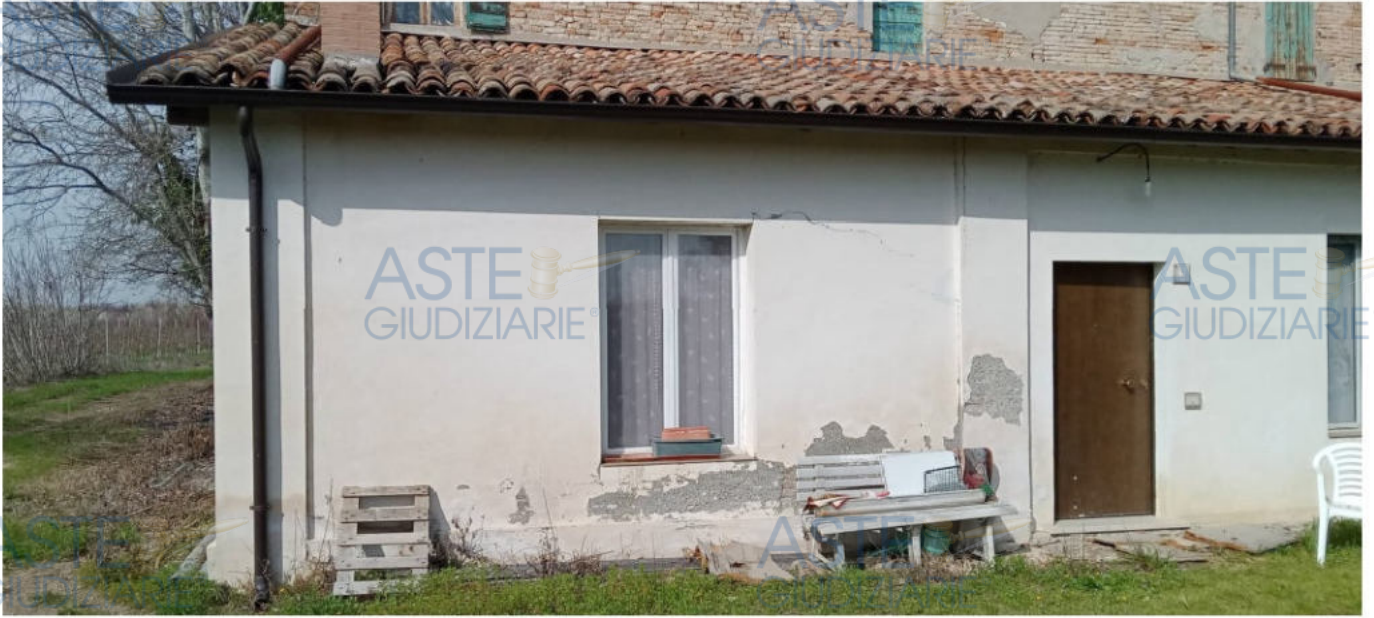
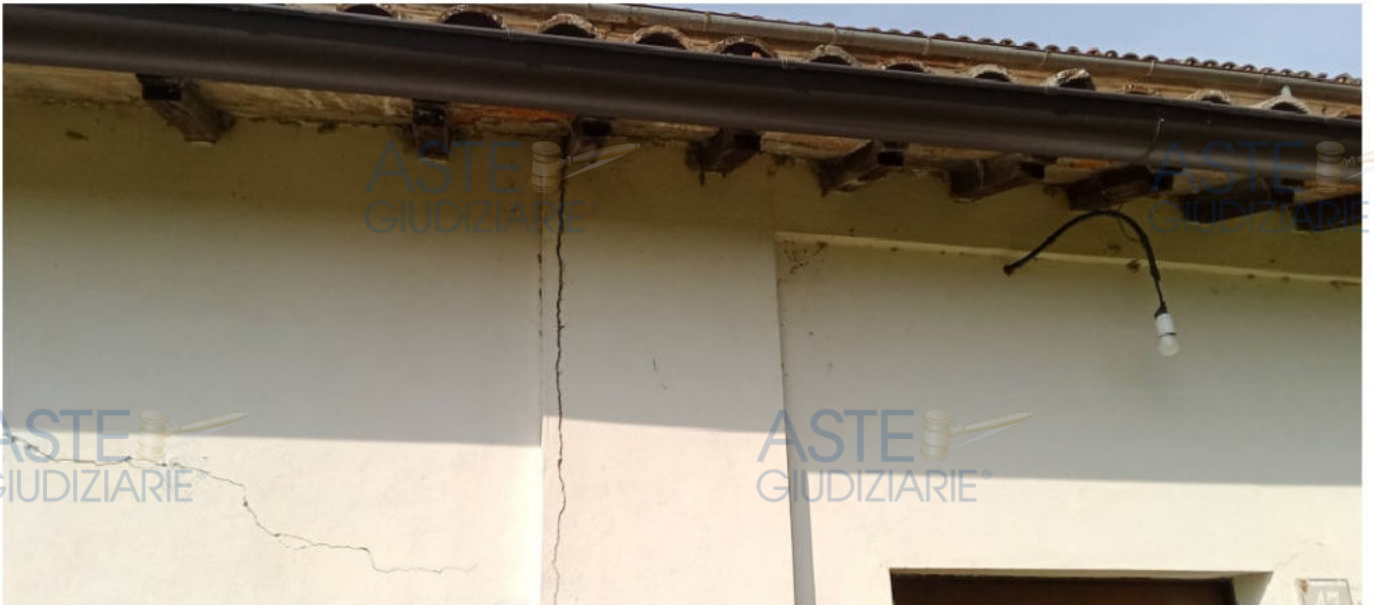
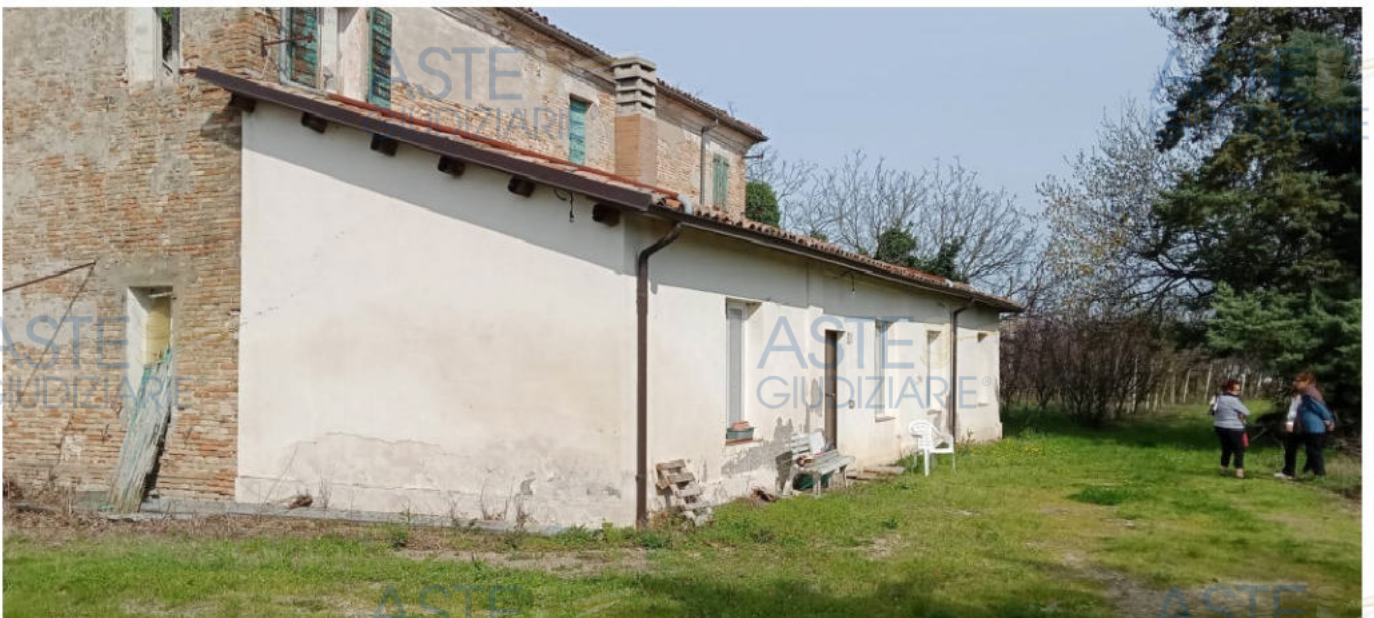
Presenza di lesioni e crepe nel corpo principale e nel portico perimetrale

Il quadro fessurativo che emerge all'esterno non è estremo per entità delle lesioni delle crepe, ma evidenzia una situazione di diffusa instabilità collegata ad uno stato di deformazione e presenza di tensioni "anomale" dovute ad un dissesto diffuso con spinte al di fuori del piano resistente.
