TRIBUNALE ORDINARIO DI FORLÌ

Esecuzione immobiliare RG N. 134/2022

02.E) Descrizione degli immobili pignorati – Sezione Fabbricati.**A) Edificio colonico.**

RELAZIONE TECNICA STRUTTURALE SUL FABBRICATO COLONICO

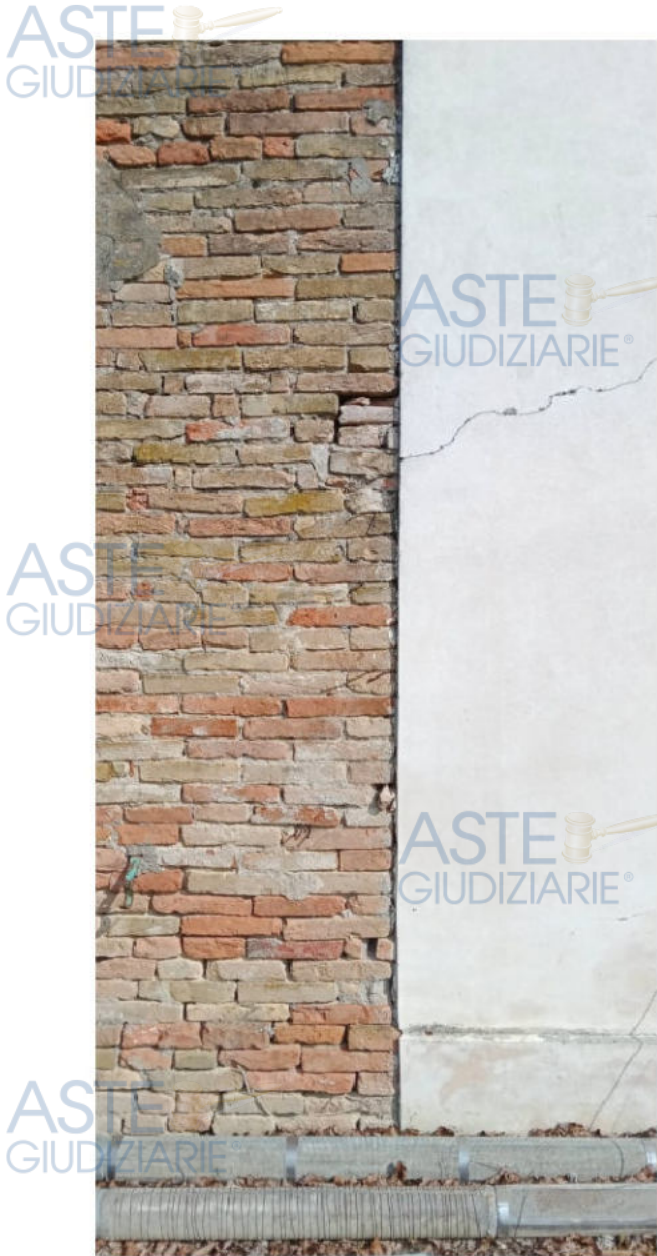
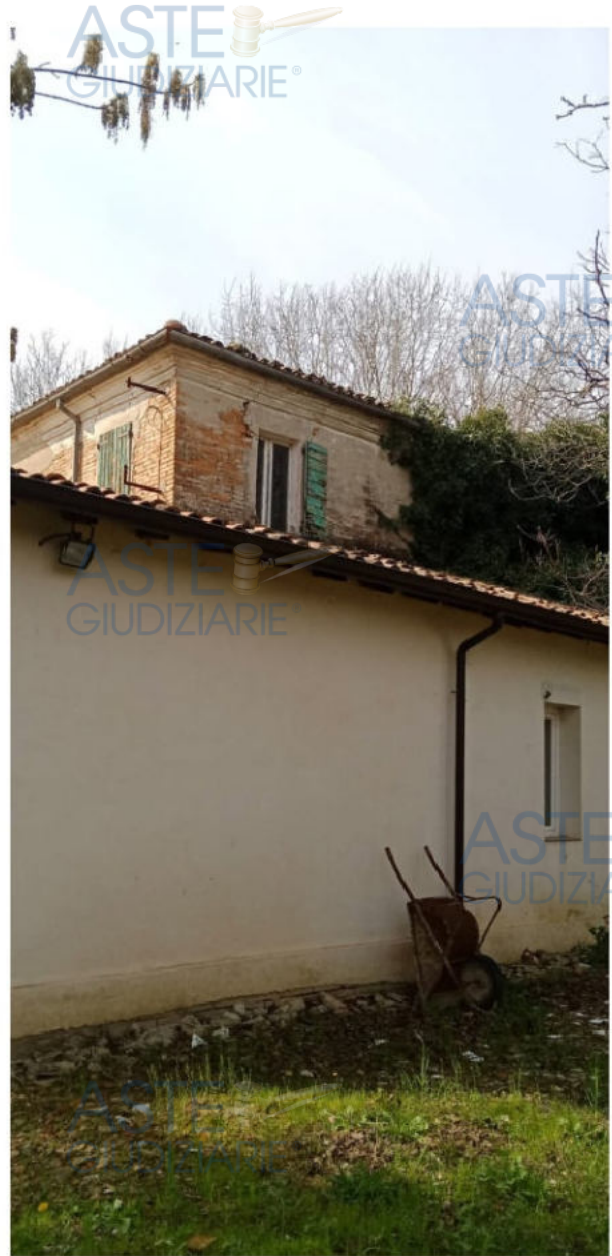
Da sottolineare che la struttura è stata concepita come un unico organismo di tipo strutturale senza la presenza di giunti o elementi di disconnessione fra il corpo principale ed il portico.

Le due parti, se di due parti vogliamo parlare, sono da considerarsi come un unico elemento dal punto di vista strutturale, nel quale, ad una prima analisi, l'elemento debole del sistema appare proprio l'avancorpo, "portico", data l'esiguità degli elementi strutturali portanti e le modalità con cui questo è stato realizzato nel corso degli anni.

Assenza di giunto edificio - portico / Lesioni e cedimenti nel corpo del portico perimetrale alla casa colonica

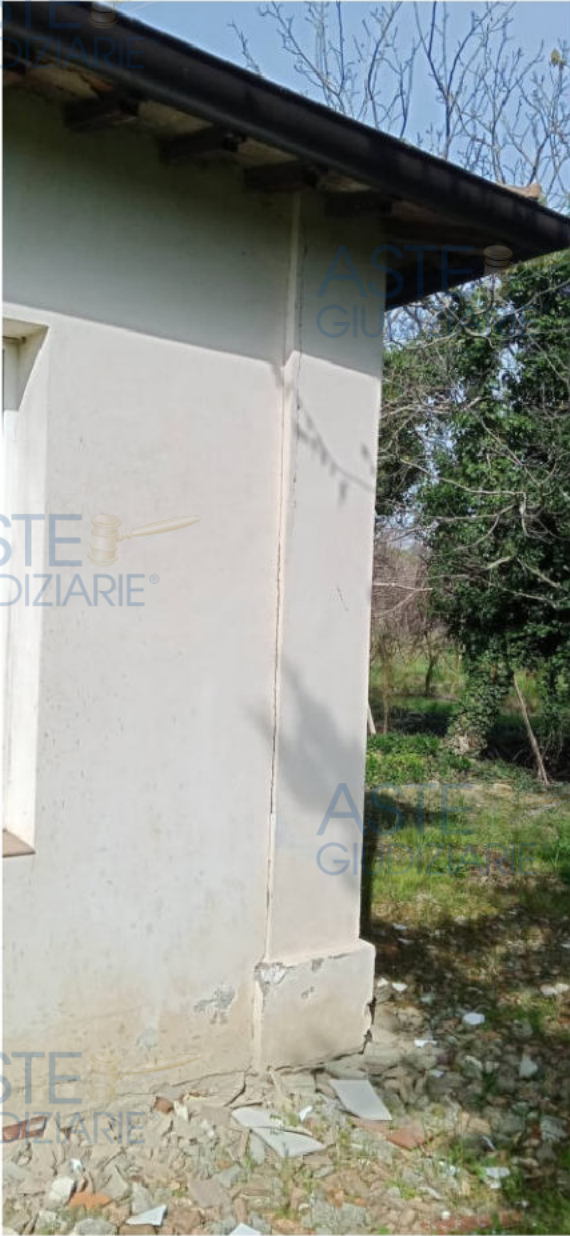
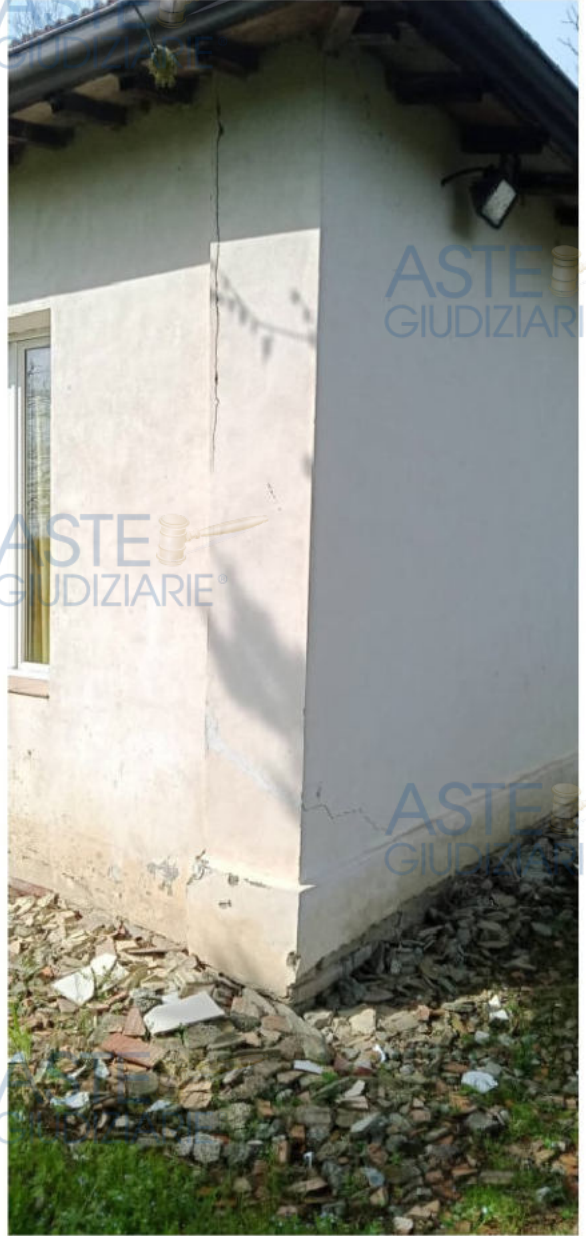
Presenza di lesioni diffuse negli elementi del portico

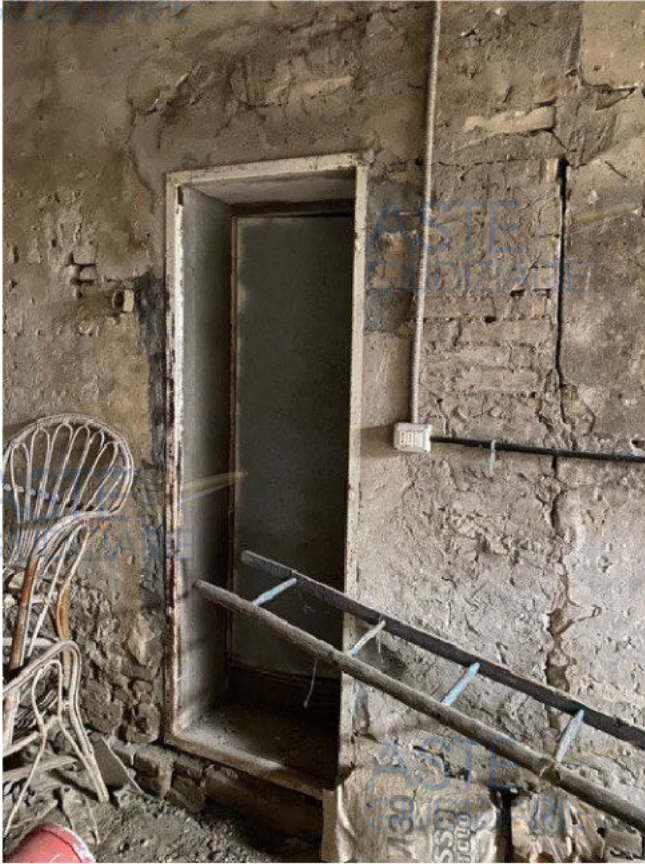
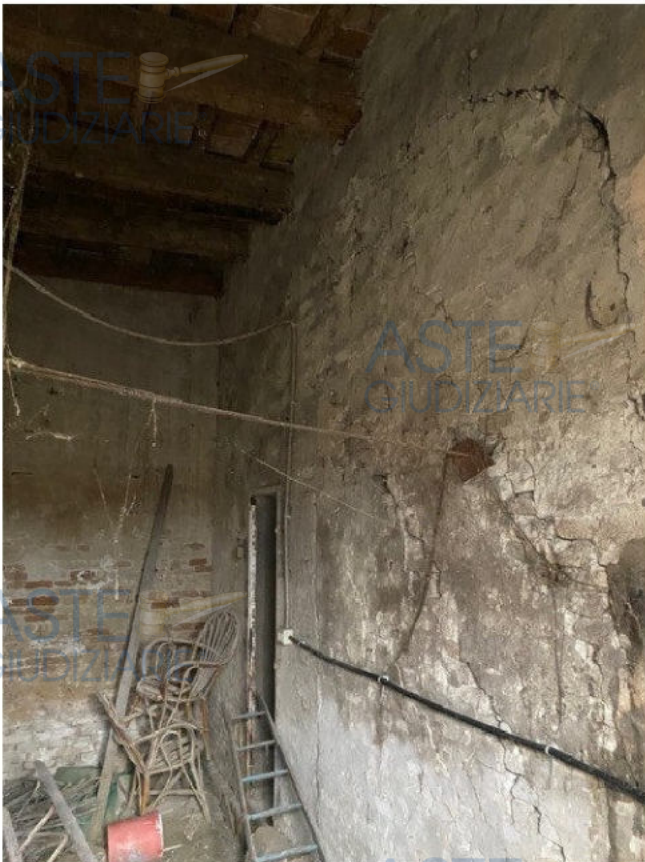
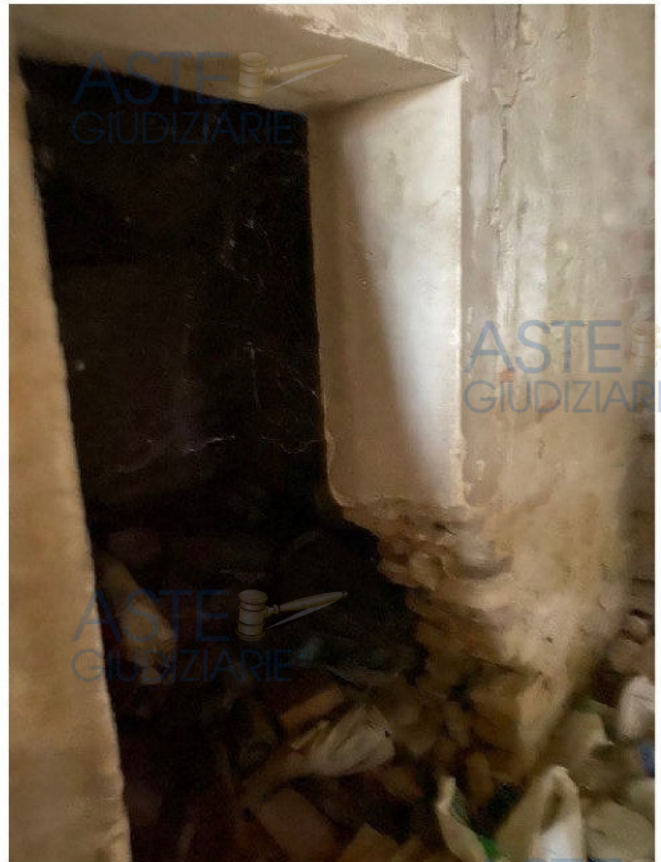
Fabbricato colonico - Evidenti le lesioni e le spinte fuori dal piano resistente

Si è fatto inoltre ricorso alle fotografie fornite dall'architetto Leoni che testimoniano con chiarezza un quadro strutturale che pone seri dubbi sulla tenuta statica dell'edificio.

PER TALI MOTIVI LA STRUTTURA È DA CONSIDERARSI NON SICURA E NON ABITABILE.
