Tribunale di Gela

Proc. N. 45 / 2021 R. G. Es.

Perizia C.T.U.

Relazione Di Consulenza Tecnica di Ufficio – Stima del bene pignorato

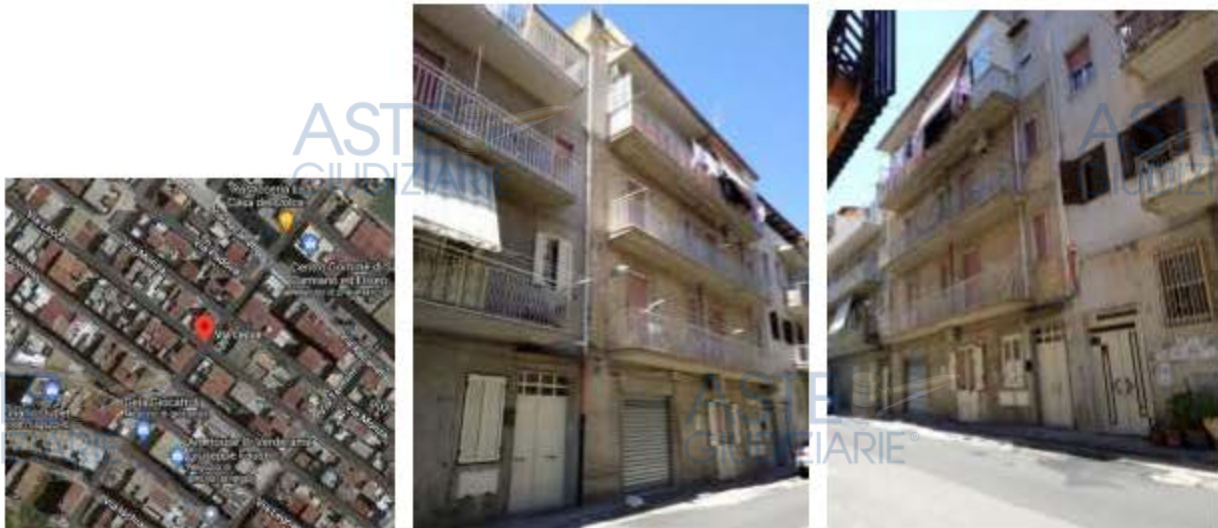
L'edificio ove e' sito il bene pignorato è adiacente ad altri fabbricati lungo i lati sud,est, ed ovest,a nord confina con via Lecce ove si nota il portone d'accesso ai tre piani del fabbricato.

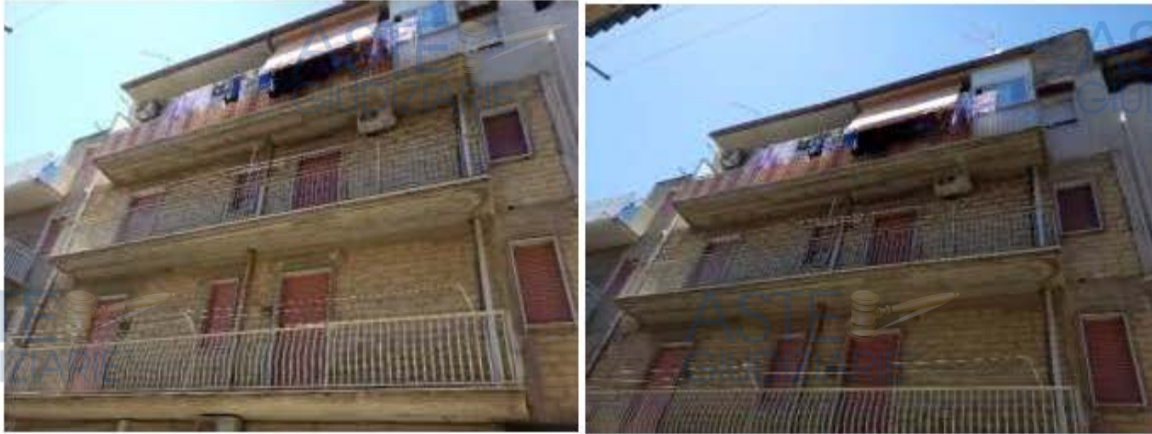
In essa vi sono edifici ad uso residenziale di tipo economici. Il fabbricato ove al secondo piano si trova l'appartamento pignorato presenta un prospetto rustico, e' privo di cappotto. I rilievi fotografici mostrano una facciata grezza con muri perimetrali in conci di tufo e malta cementizia e i solai di copertura dei balconi realizzati con travetti prefabbricati in c.a.

e con laterizi forati e malta cementizia, ma ogni singola apertura della facciata e' mirabilmente rifinita con infissi, serramenti e tapparelle.

e secondo piano e costruito un successivo terzo piano . In seguito in data 08 Maggio 2007 il **Progetto** dei lavori richiesti e' stato **autorizzato con concessione edilizia in sanatoria**. Tutt'oggi il fabbricato risulta rifinito e regolarmente abitato ma presenta un prospetto esterno rustico, solamente il piano terra e il terzo piano sono rivestiti con malta cementizia, il secondo piano ove vi e' l'immobile pignorato mostra esternamente un aspetto grezzo con mura in conci di tufo e parziale malta cementizia.

Date le condizioni si deduce facilmente che il fabbricato e' privo del certificato di agibilita' e del certificato APE visto che il prospetto e' privo di cappotto termico o di altra finitura esterna.

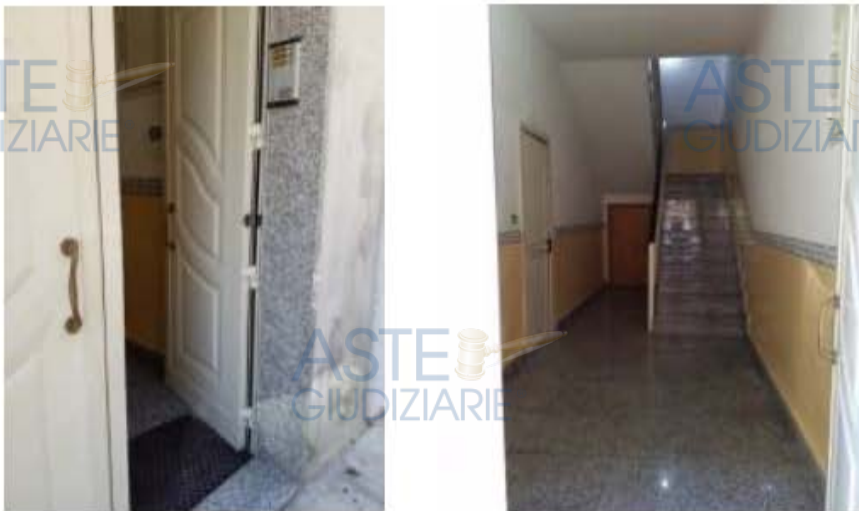
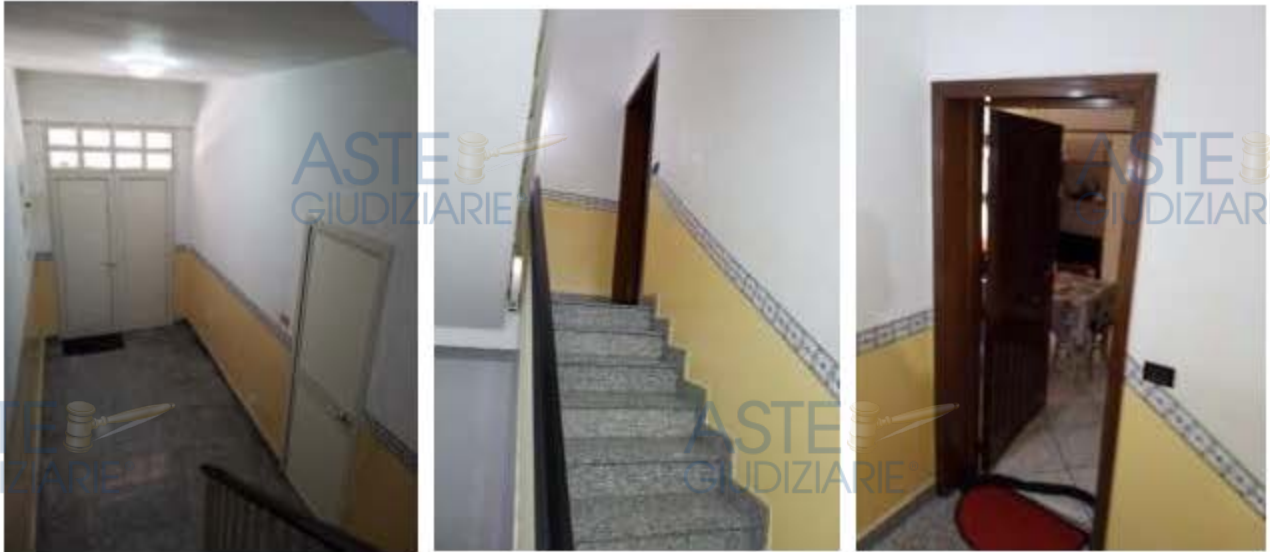
Entrando dal portone principale vi e' un ambiente accogliente e ben curato fin nei minimi dettagli nonostante vi siano segni di umidita'e non ci sia ascensore. Tramite una scala in granito e passamano in alluminio si giunge al pianerottolo del secondo piano, alla cui destra vi e' l'ingresso principale dell'appartamento pignorato.

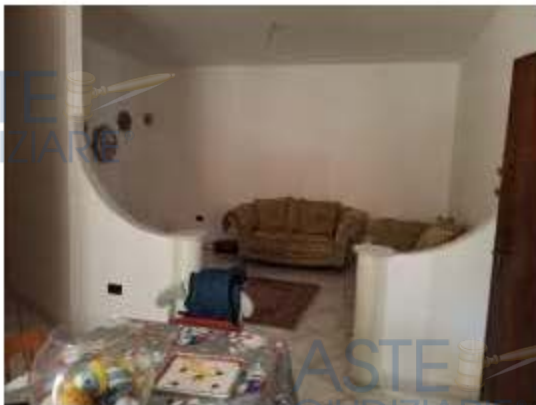
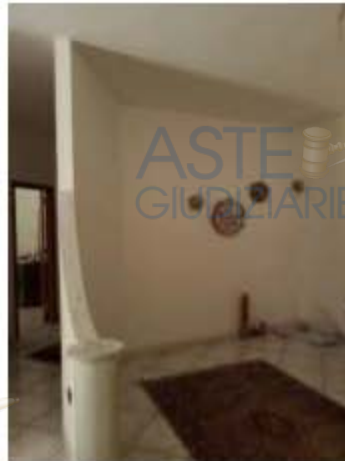
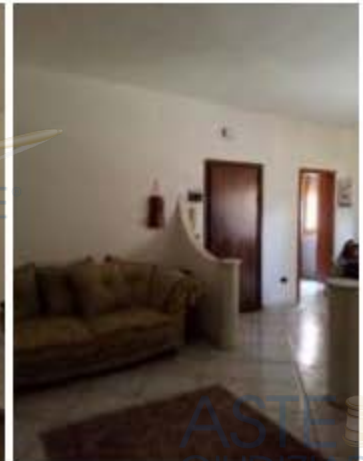
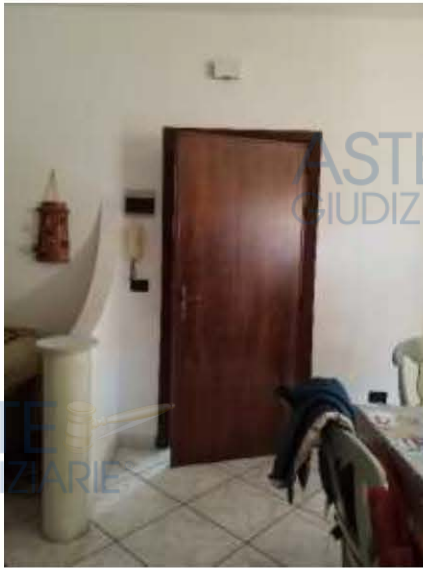
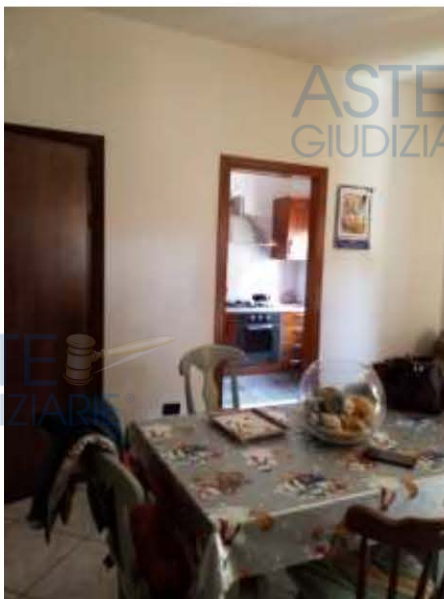
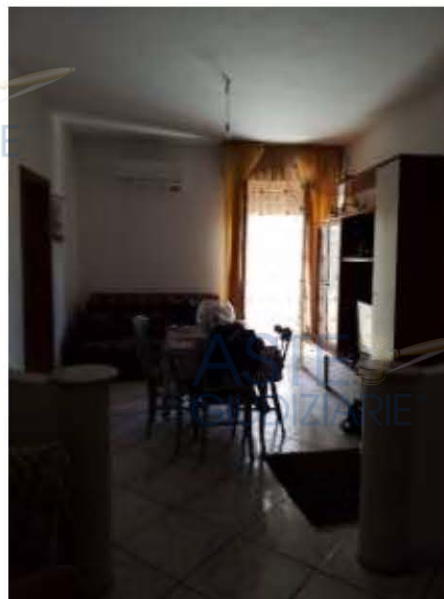
Oltrepassando la soglia dell'immobile ci si immette nella zona giorno suddivisa in soggiorno e stanza da pranzo con l'inserimento di un elemento strutturale quale un muretto con apertura centrale, decorato con colonne in marmo. Un ambiente gradevole, rilassante.

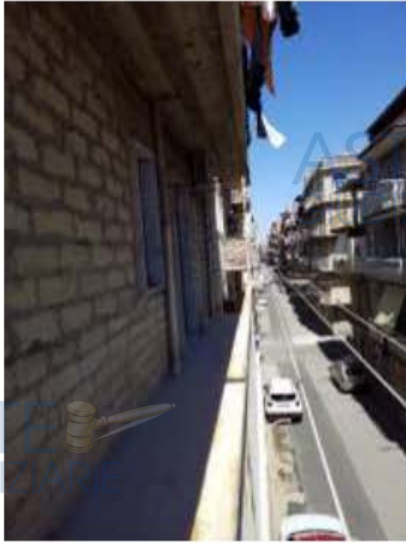
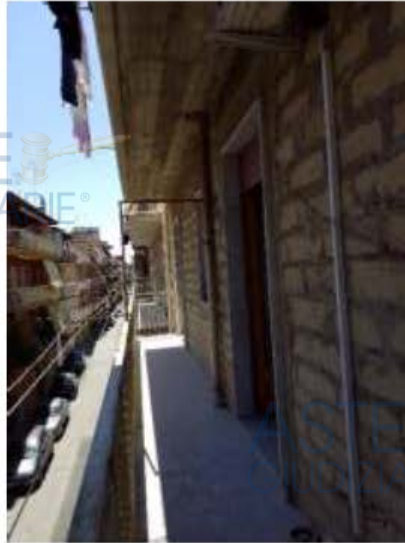
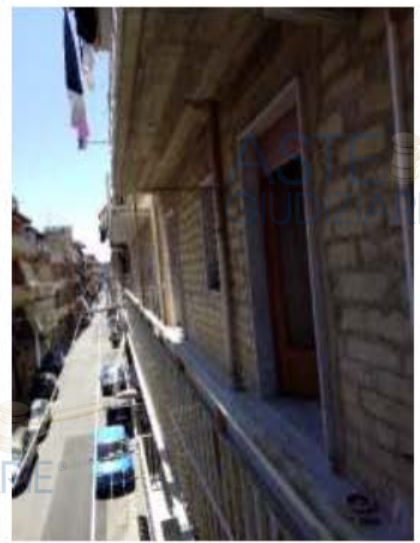
La zona giorno e' aerata ed illuminata da una porta finestra da cui si accede all'unica veranda lato nord del fabbricato.

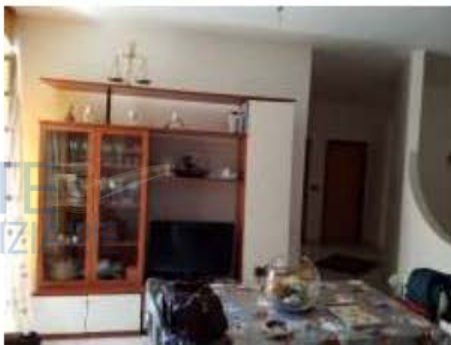
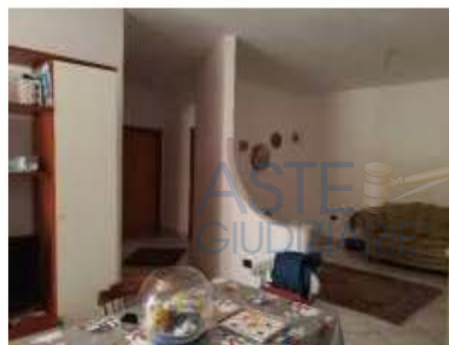
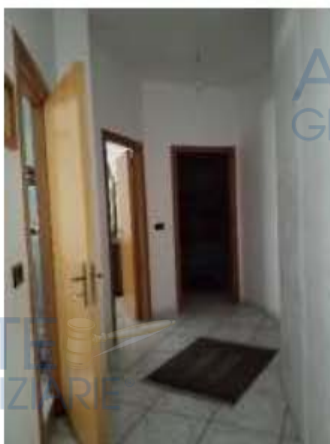
Tramite uno stretto corridoio/disimpegno si accede alla zona notte ove il bagno e due camere da letto e un ripostiglio si susseguono in senso orario.

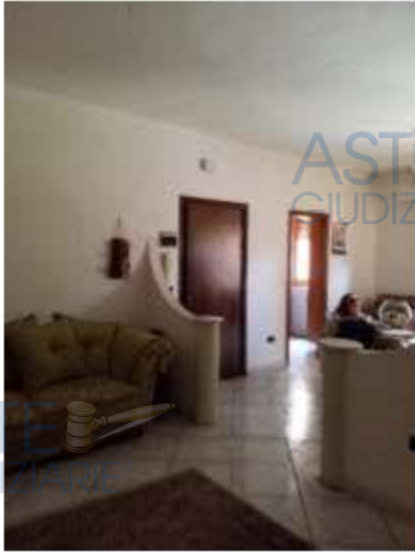
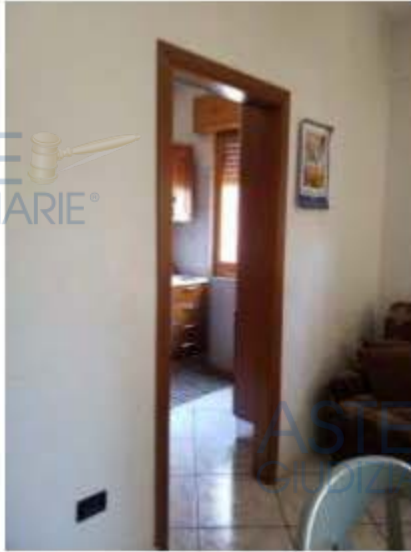
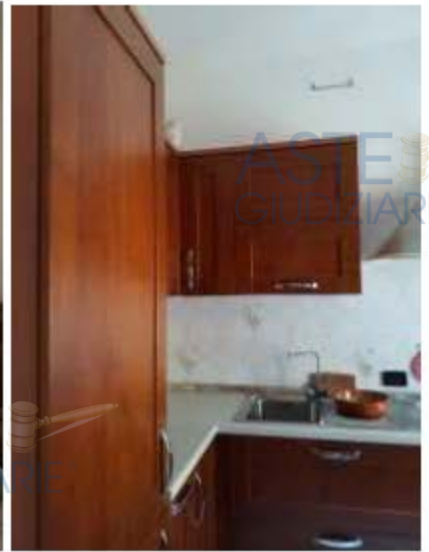
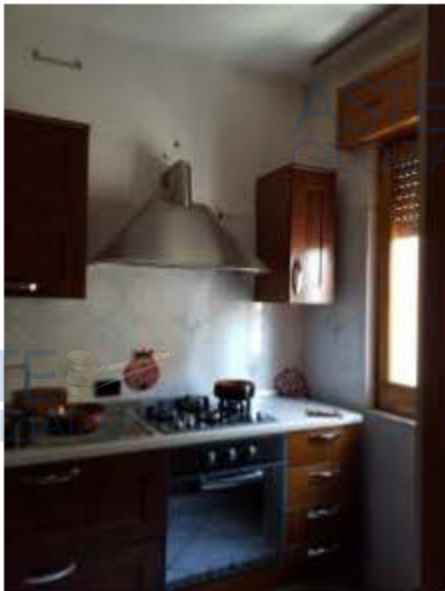
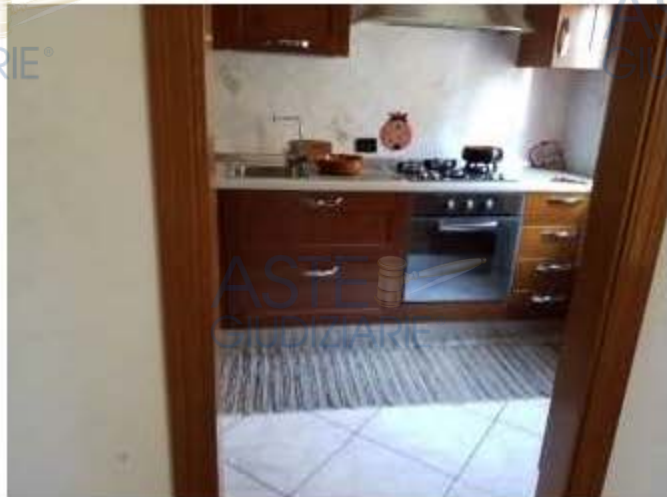
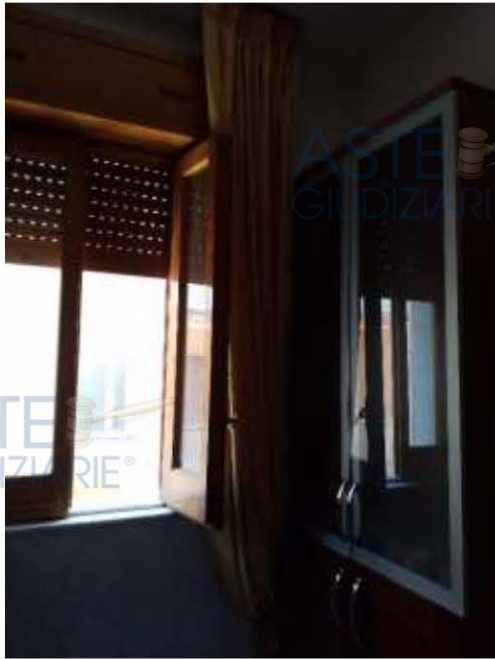
Il vano cucina adiacente alla porta d'ingresso principale risulta piccolo ma sono ben distribuiti gli arredi, l'ambiente risulta luminoso e ventilato grazie alla finestra che si nota nel lato nord della facciata dell'edificio.

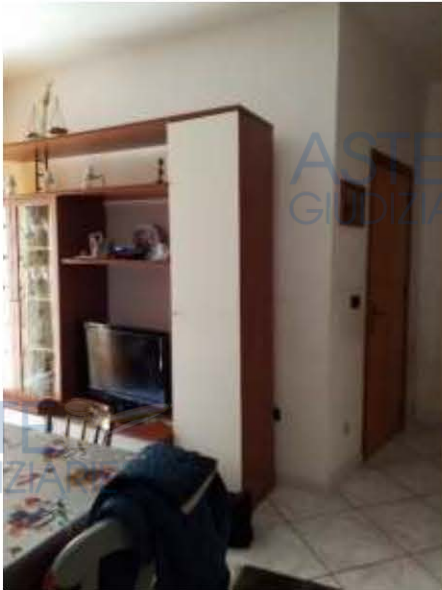
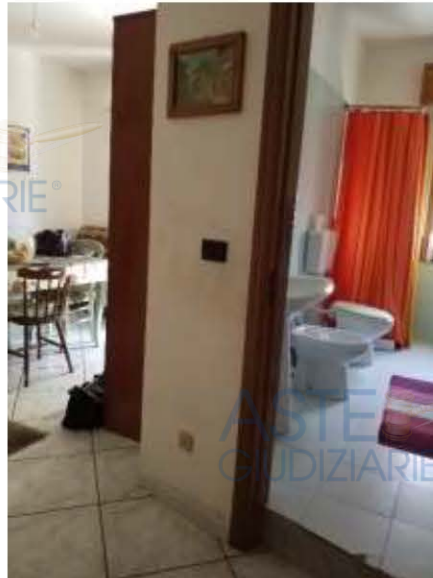
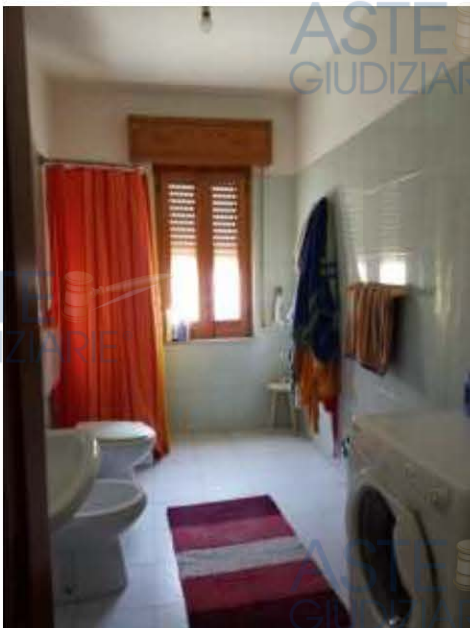
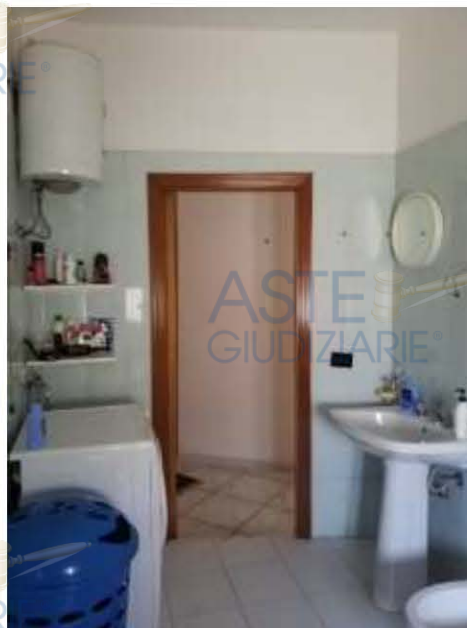
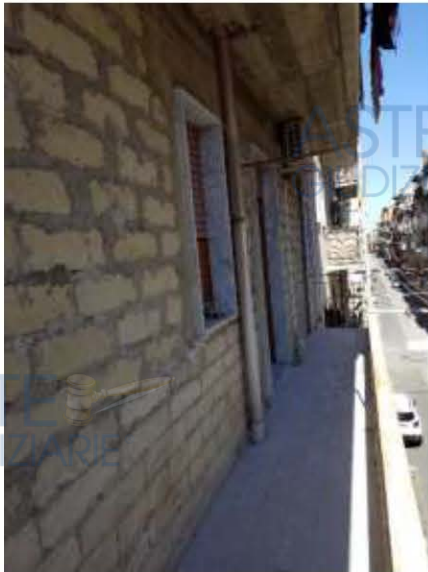
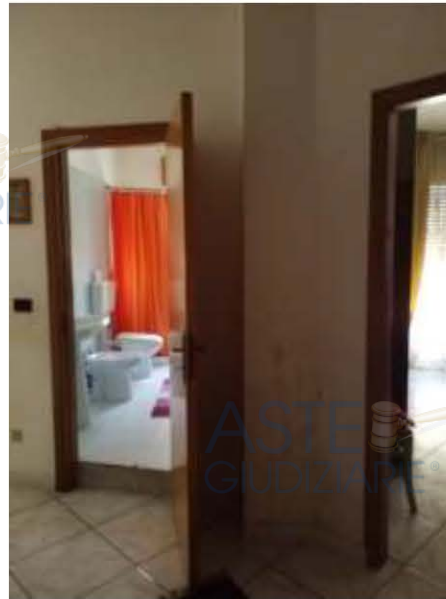
Dalla zona giorno si accede al vano bagno ben rifinito, spazioso , arioso ed illuminato da una finestra che si affaccia sulla veranda.L'acqua sanitaria e' riscaldata da uno scaldabagno.

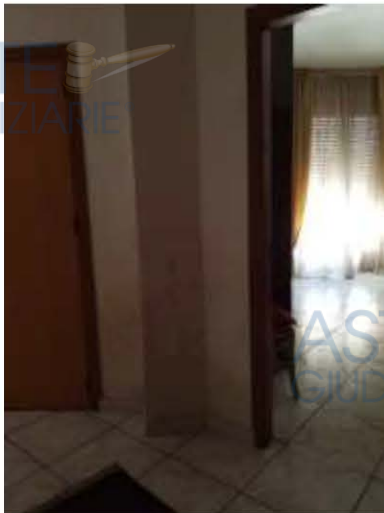
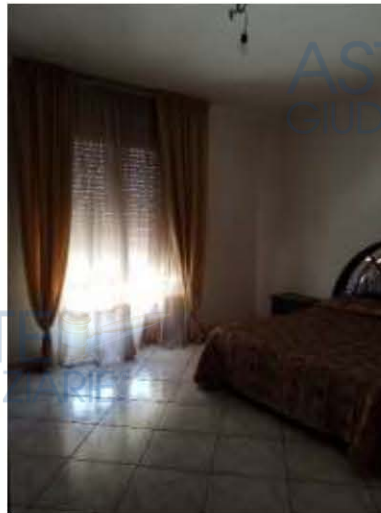
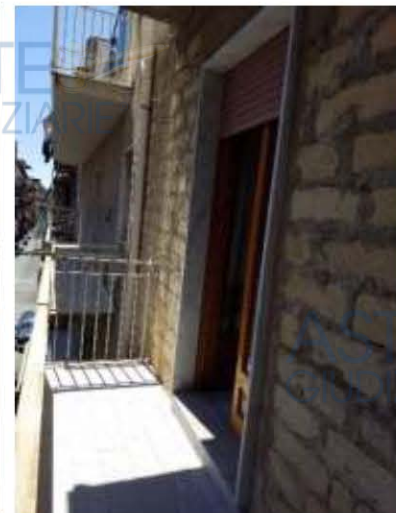
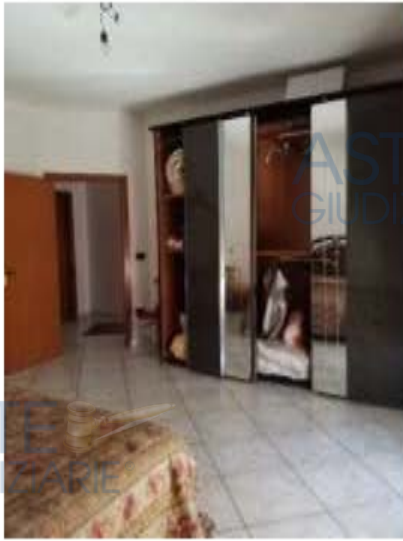
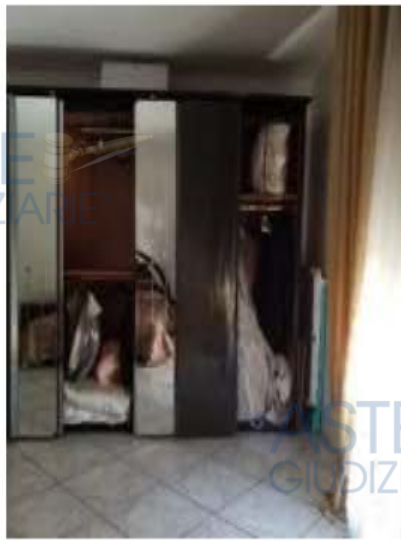
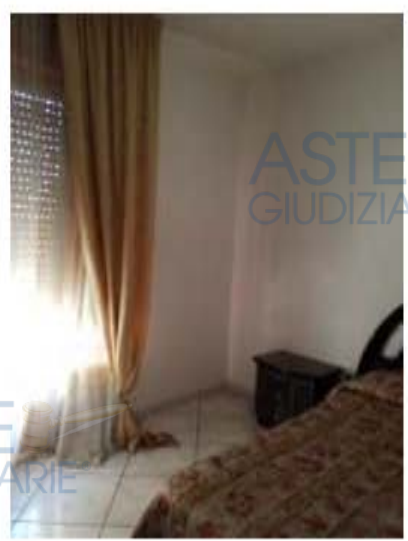
Attiguo al bagno vi e' la camera da letto, ampia e ben accogliente arieggiata dalla porta finestra che immette alla veranda. Pero' tracce di umidita' ben visibili appaiono nella parete/colonna tra bagno e camera da letto .

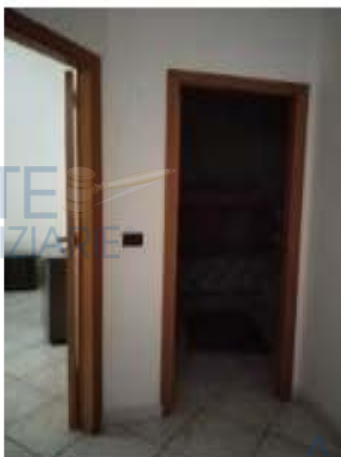
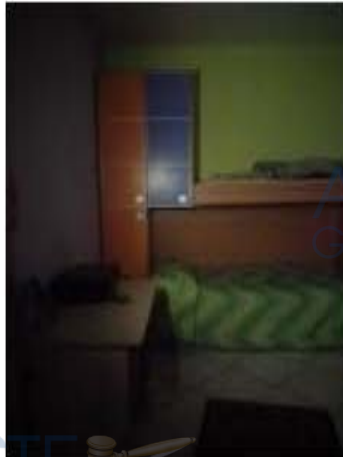
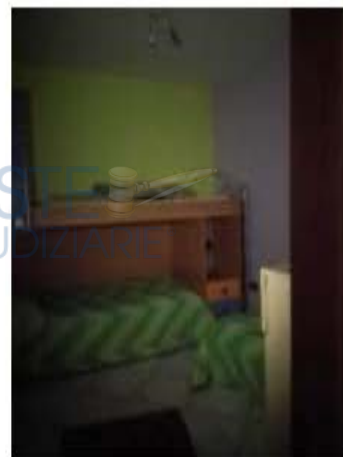
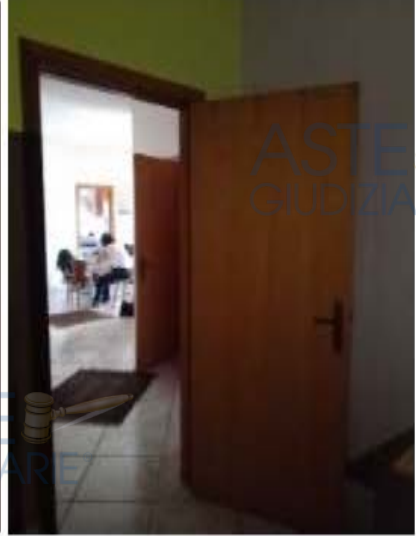
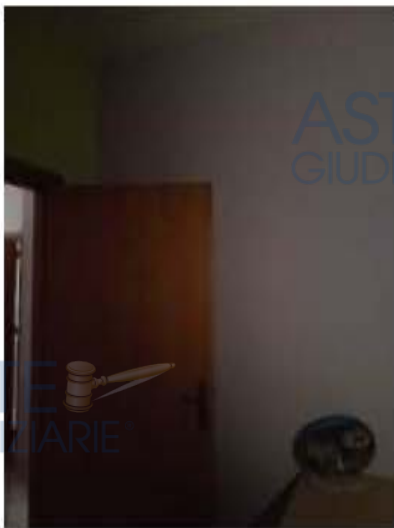
Confinante ad essa vi e' un' altra camera da letto, piuttosto angusta e priva di aperture.

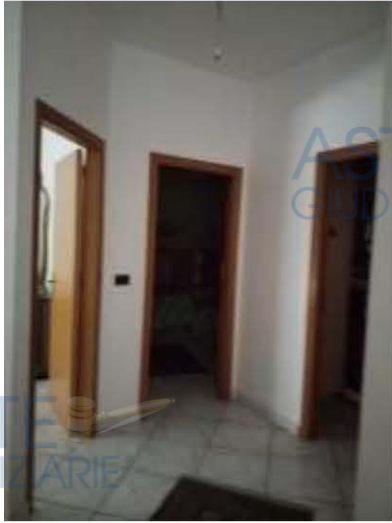
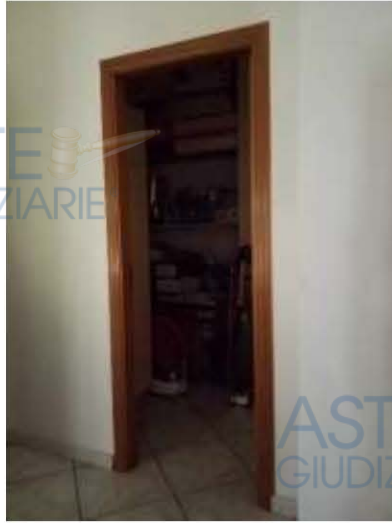
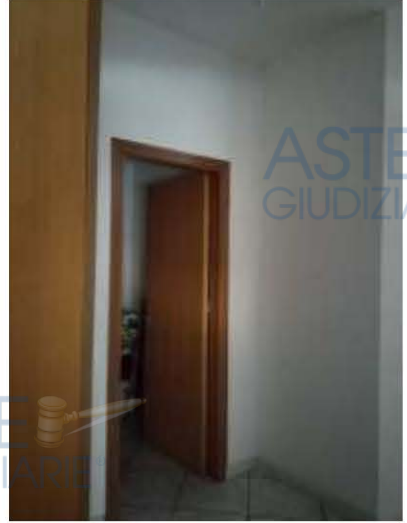
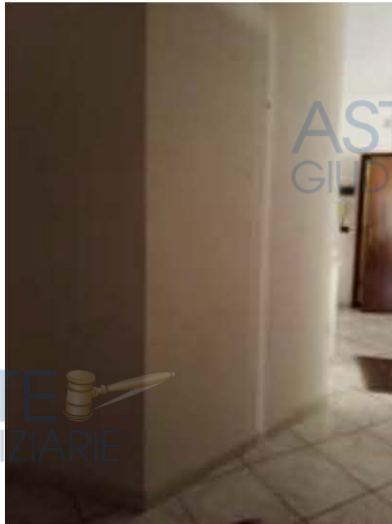
A sua volta adiacente ad essa vi e' un piccolissimo ripostiglio,privo anch' esso di aperture.
