TRIBUNALE DI IVREA

Esecuzione Immobiliare

N. 49/2019 del R.G.E.

Perizia dell'Esperto

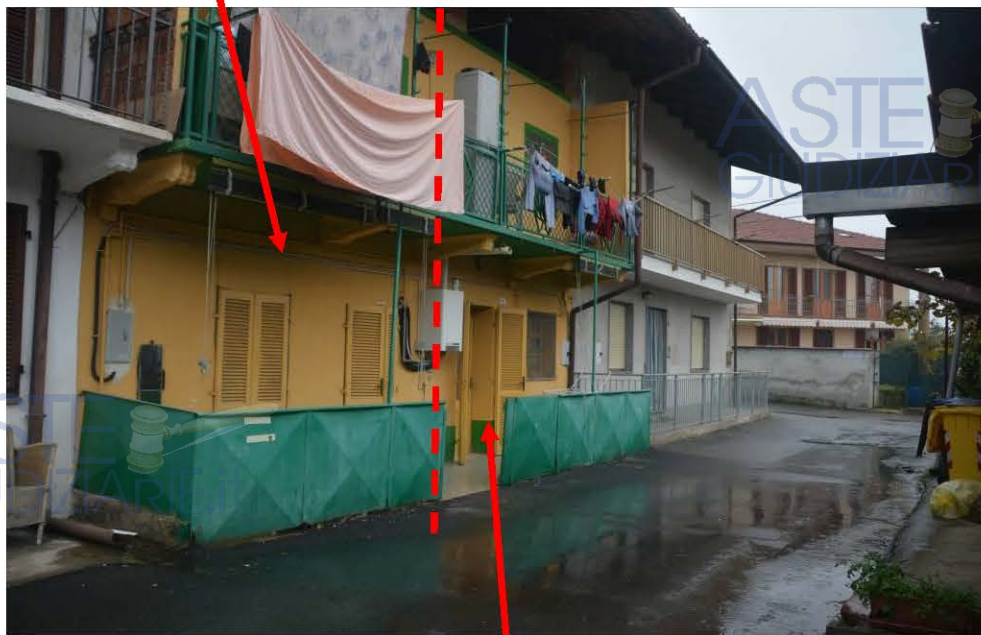
Bene n. 1

Trattasi di porzione di fabbricato ad uso residenziale di vecchia costruzione, elevata a due piani fuori terra, con antistante area ad uso passaggio a favore di terzi. Inserita in un fabbricato a “cortina” avente due lati liberi. L’unità immobiliare in oggetto si compone: al piano terra da ingresso su cucina-soggiorno, retrostante il disimpegno con scala di accesso al piano superiore; al piano primo piccolo corridoio che disimpegna, bagno, ripostiglio utilizzato a camera, altra camera con balcone. Il piccolo corridoio comunica con l’attigua unità abitativa individuata al Foglio 8 n. 103 sub. 4 – Bene n. 2 – in origine il bene n. 1 e bene n. 2 era un’unica abitazione. Retrostante e in continuità all’abitazione, accessibile dall’esterno da via Rocca si sviluppa al piano terra il deposito.

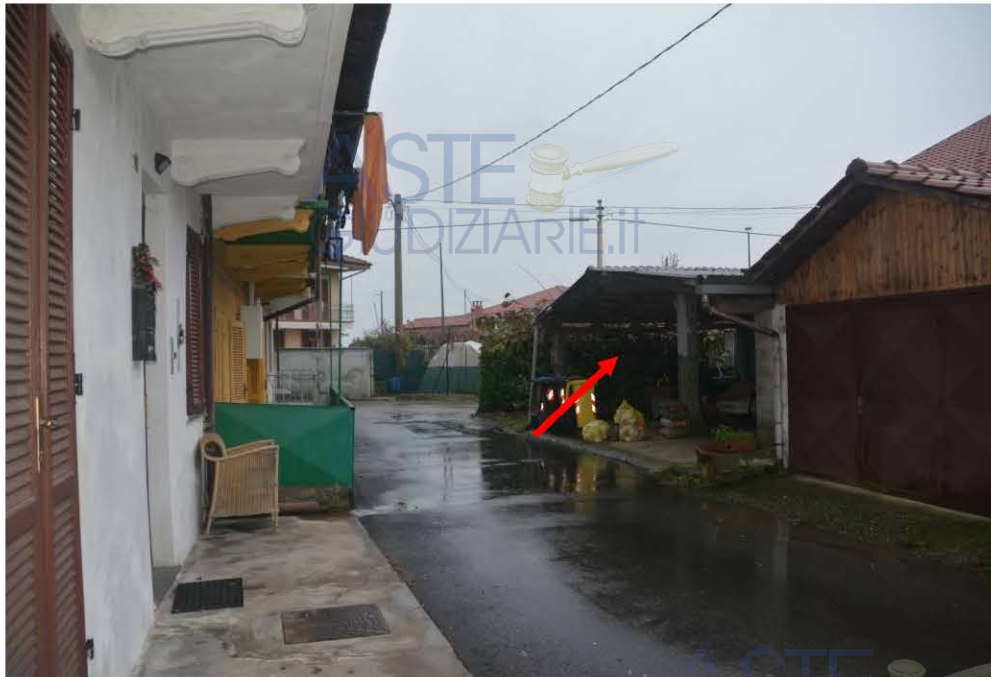
Foto - Bene n. 3

Trattasi di basso fabbricato a tettoia aperta, pertinenziale all'abitazione sopra descritta, elevata a un piano fuori terra, con accesso diretto dall'area di passaggio.

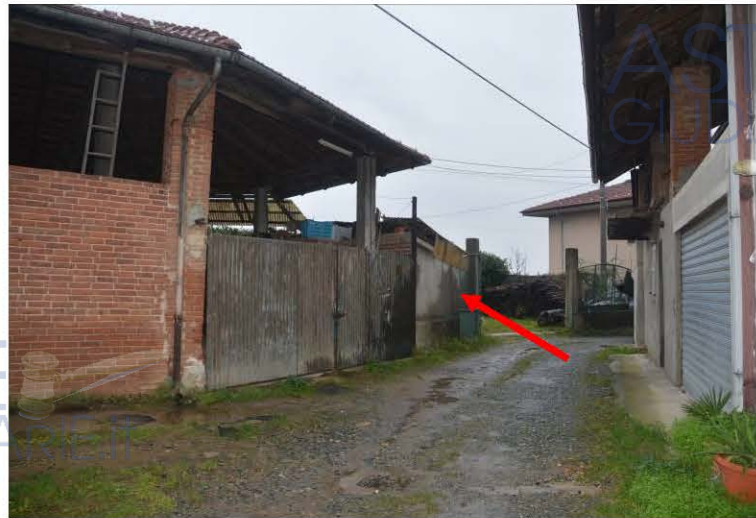
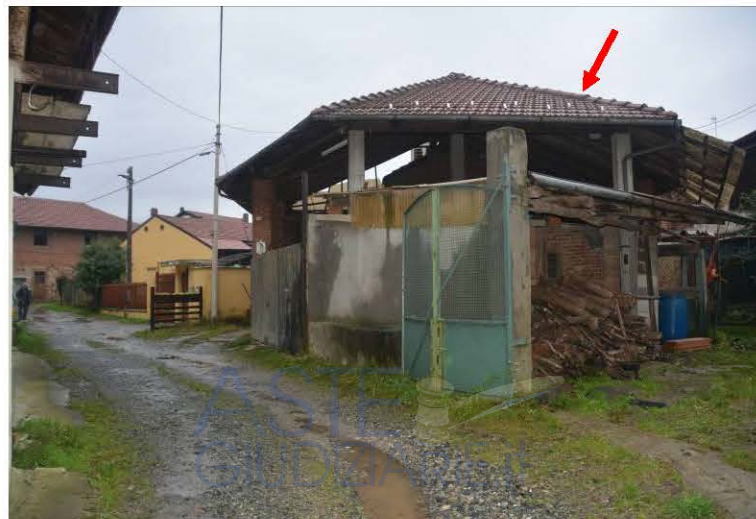
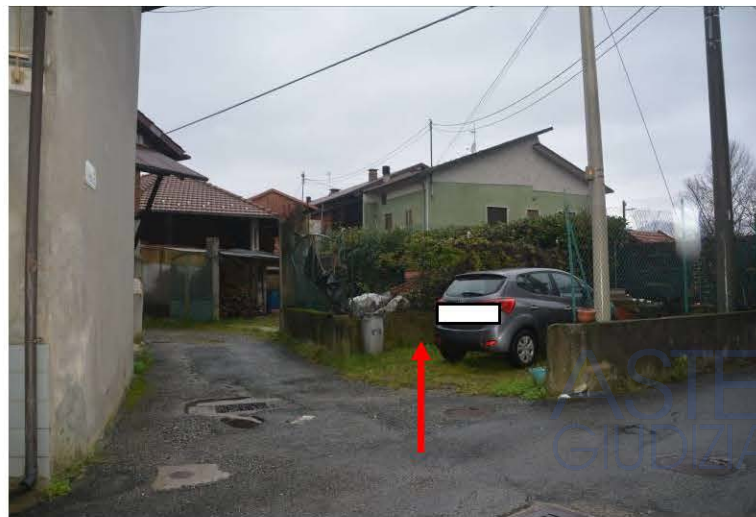
Foto – Bene n. 4

Trattasi di deposito elevato ad un piano fuori terra con area esterna a prato e posto auto ed in parte ad uso strada di passaggio a favore di terzi, situato in Via Rocca al numero civico 23, privo di impianti. Il deposito si compone di unico spazio a deposito e due piccoli ripostigli, accessibile direttamente dalla Via Rocca.

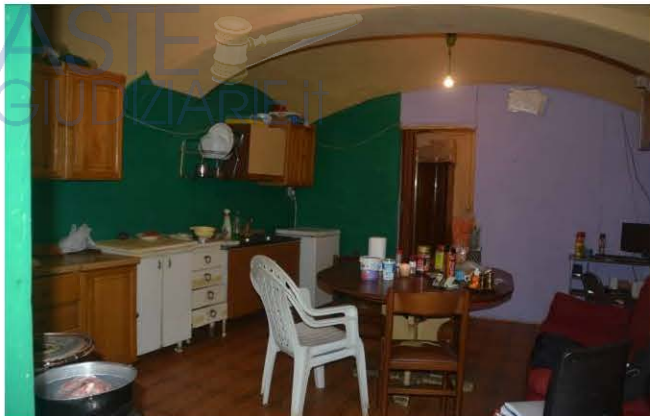
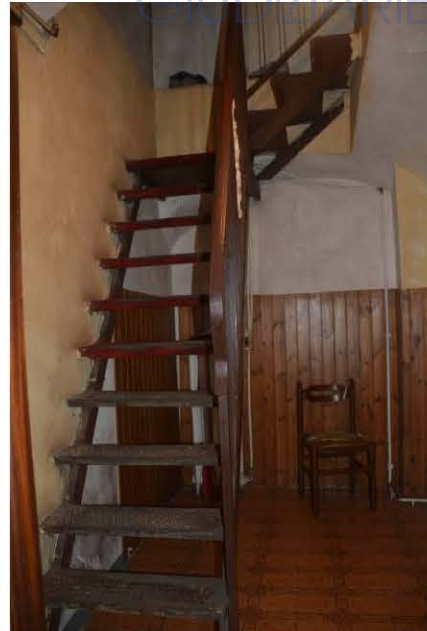
Foto – Vista interna piano terra – Cucina-soggiorno-ingresso, disimpegno

La struttura portante verticale è in misto muratura, il muro esterno verso il passaggio è intonacato e tinteggiato di colore giallo su di esso corrono tubazioni dell'impianto elettrico; pareti divisorie in muratura per il piano primo, in legno al piano

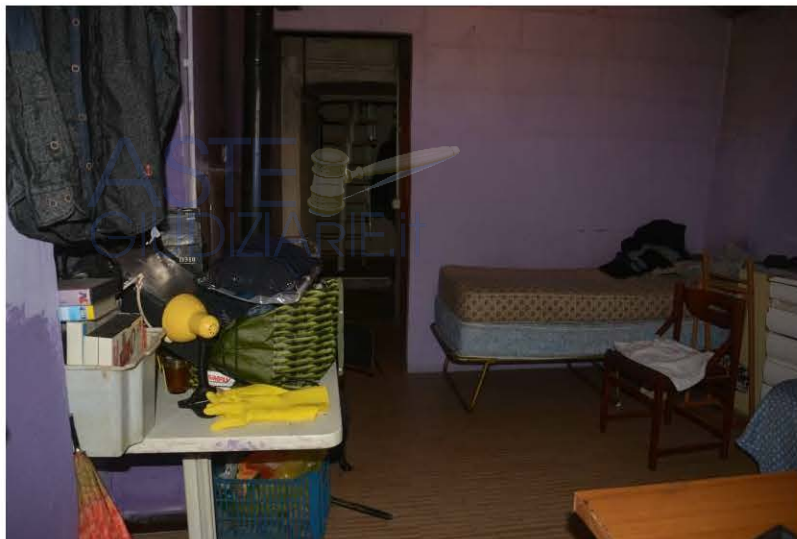
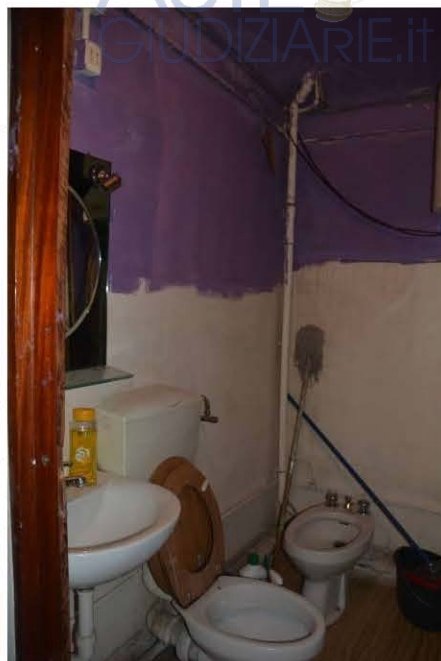
Foto – Vista interna piano terra – Soggiorno, bagno

La struttura portante verticale è in misto muratura, il muro esterno verso il passaggio è intonacato e tinteggiato di colore giallo su di esso corrono tubazioni dell'impianto elettrico; parete divisoria in muratura per il piano terra; i solai sono di varia tipologia a schiena d'asino per i locali abitativi, voltini e putrelle per il deposito. I serramenti esterni per entrambi i piano terra sono in legno con vetro singolo dotati di persiane e/o oscuranti anch'essi di legno bisognosi di manutenzione; il tetto, in mediocre stato, è realizzato con struttura lignea e manto di copertura in coppi.

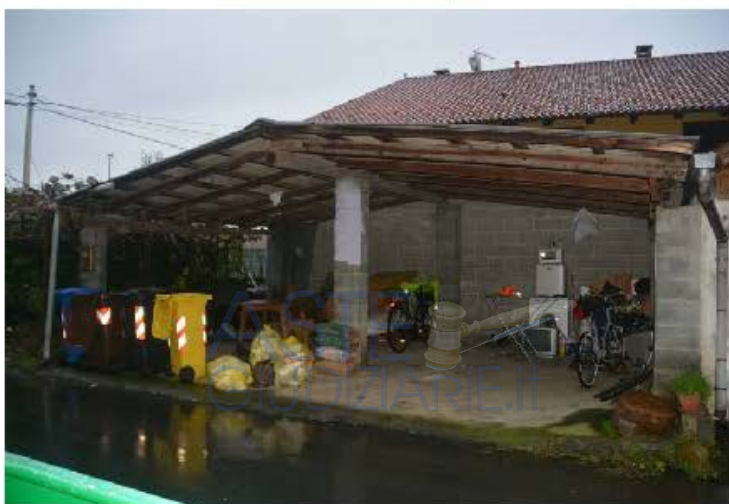
Foto – Vista tettoia aperta

La tettoia aperta è delimitata lungo il lato sud e ovest da muratura in blocchi e pilastri in cls privi di intonaco, da baso muretto con soprastante rete metallica sul lato est mentre verso il passaggio è posizionato centralmente un pilastro anch'esso in blocchi di cls, pavimentazione in battuto di cemento. Copertura lignea a due falde inclinate e lastre in fibre di amianto (da rimuovere). Altezza interna minima 1,80 m massima 2,65 m.

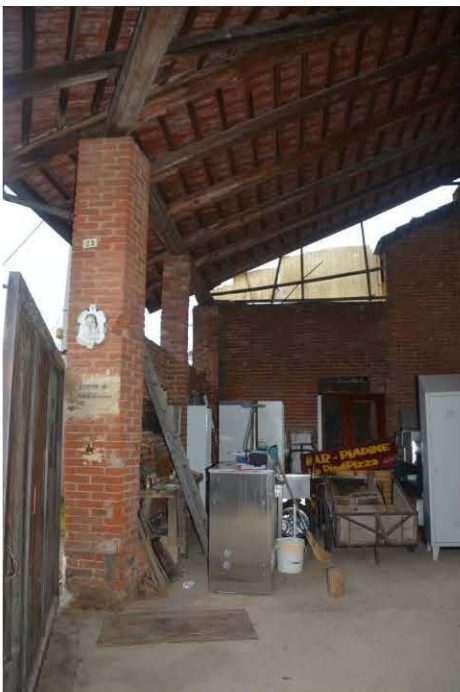
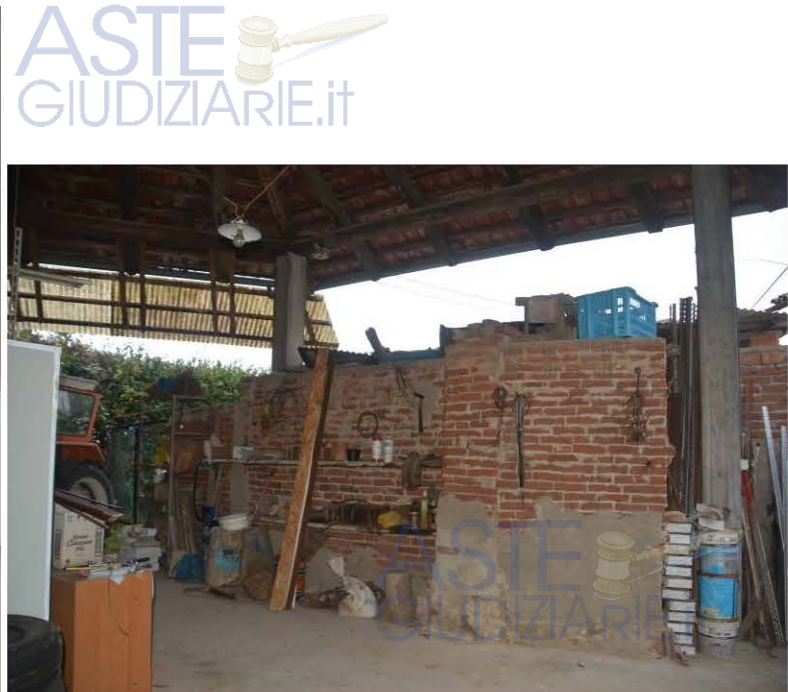
Foto – Vista deposito

Entrostante alla superficie catastale di 505 mq sorge il deposito di vecchia costruzione di forma trapezoidale, sito in Via Rocca n. 23, collocato nel nucleo originario di Vauda Inferiore, elevato a un piano fuori terra con area in parte a prato, parcheggio per auto e parte adibita a strada a favore di terzi. La costruzione non rileva tipologia costruttiva particolare.

La restante porzione di area antistante al deposito è utilizzata a prato con deposito di macchinari agricoli e legnaia, mentre la porzione confinante con la Via delle vigne, delimitata da muretti e rete metallica viene utilizzata a parcheggio auto ed infine la porzione parallela al muro di recinzione e alla muratura del deposito di fatto è strada sterrata a favore di terzi.
