ATTO DI PROVENIENZA - LOTTO 7

#### DESCRIZIONE IMMOBILE

Il complesso immobiliare – identificato come LOTTO 7 – è ubicato nel Comune di Nole (TO) alla Via 1 Maggio al civico n. 33. Il Comune di Nole è situato ai piedi delle Valli di Lanzo e dista circa 25 km dal capoluogo. Il LOTTO 7 è costituito da fabbricati di natura differente tra di loro nel classico esempio di attività a conduzione familiare, accomunati da un unico accesso dal cortile (accatastato come bene comune non censibile). L'immobile è situato in una zona semicentrale del Comune in una zona a prevalente destinazione residenziale. Il fabbricato non possiede le caratteristiche, determinate dal D.M. dei lavori pubblici del 02.08.1969 pubblicato sulla Gazzetta ufficiale n. 218 del 27.09.1969, per essere considerato di lusso. La zona è da considerarsi salubre, compatibilmente con l'inquinamento urbano, in quanto non sono presenti nelle vicinanze industrie moleste. La datazione degli immobili presenti varia da periodi compresi tra gli anni '50 e '60 del secolo scorso, con l'inserimento di fabbricati di più recente edificazione. Il comparto di ubicazione nella zona è caratterizzato prevalentemente da edilizia residenziale. I

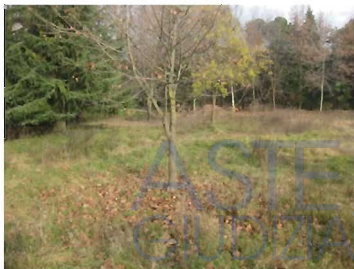
Il bene – identificato come LOTTO 9 – è costituito da due appezzamenti attigui di terreno nei pressi del Canale Dastorba e del fiume Stura. I terreni in oggetto sono semipianeggianti ed alberati.

*Vista terreni*

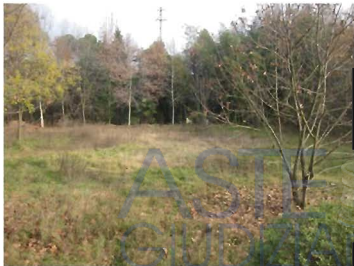
Il bene - identificato come LOTTO 10 - è costituito da n.1 appezzamento di terreno nei pressi del Canale Destorba e del fiume Stura. Il terreno in oggetto è semipianeggiante ed alberato e può cumularsi, eventualmente, al LOTTO precedente per caratteristiche similari.

*Vista terreno*
