TRIBUNALE DI LAGONEGRO

Oggetto: Procedura Esecutiva n. R.G.E. 16/2019 - Relazione del C.T.U. -
promossa da: [REDACTED]
contro: [REDACTED]

Fabbricato per civile abitazione sito in Sant'Arzenio (SA) alla via Annunziata (foglio n. n.12 particella n.1482 sub. n.5) composto da due piani fuori terra ed un piano seminterrato, facente parte di un complesso di n.6 abitazioni a schiera.

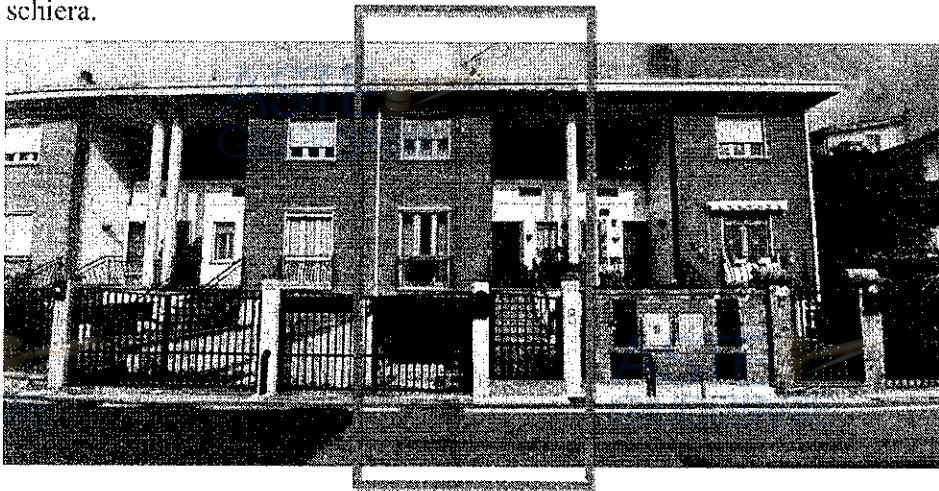
foto n.1

Struttura portante in c.a., copertura a doppia falda in latero-cemento e tamponature in blocchi laterizio. Le finiture sono di tipo civile.

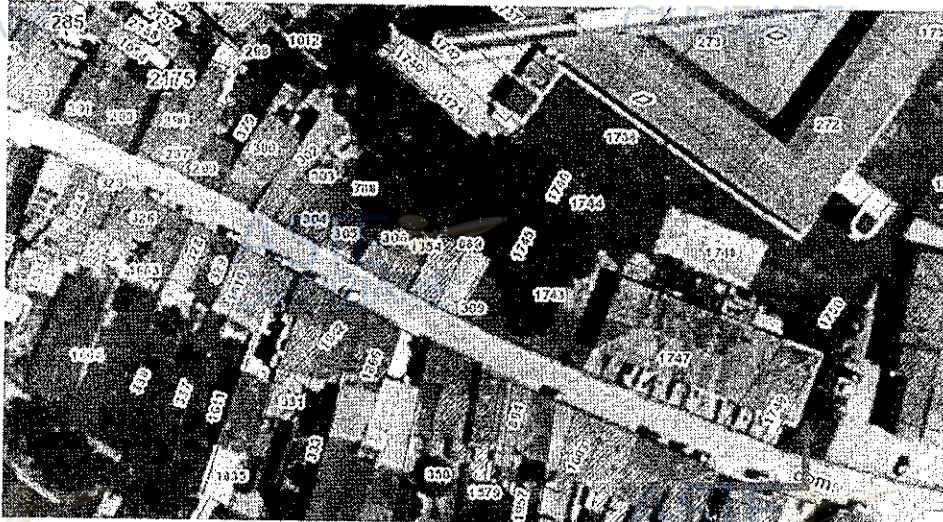
La prescrizione riportata nella Concessione Edilizia n. 72/87 del 31/03/89, era riferita al fabbricato nel suo complesso originario, ovvero un corpo di fabbrica formato da n.6 alloggi a schiera appartenenti ad un unico proprietario.

Allo stato attuale, il fabbricato è stato frazionato e suddiviso in n.6 unità immobiliari indipendenti, con accesso autonomo e distinte proprietà; il mancato rispetto della prescrizione, nella situazione attuale, ricade sulla proprietà presente a confine con la particella n.955 (identificata in catasto foglio n.12 particella n.1482 sub. n.6), diversa dall’immobile oggetto di pignoramento.

Prescrizione non rispettata
