TRIBUNALE DI LAGONEGRO
Provincia POTENZA

Esecuzione Immobiliare 41 - 2021

Perizia dell'Esperto ex art. 568 c.p.c.

Bene 1 – Abitazione, ubicata in Maratea (PZ) C.da Massa, snc Fg.45 Part. 1596.

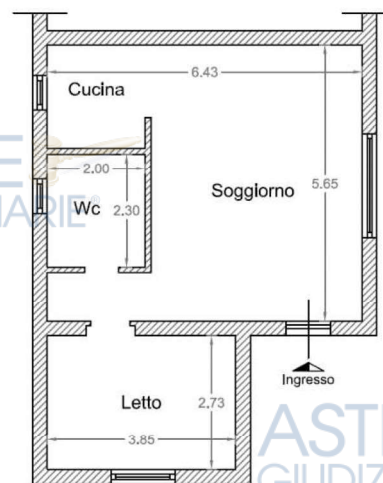
manutenzione e conservazione. La struttura è composta verticalmente da muratura portante con mattoni del tipo antisismico ed orizzontale con solai in latero cementizio. Gli

funzionanti. La pavimentazione interna è in ceramica smaltata in buono stato di conservazione e così come gli infissi esterni in legno tradizionale con scuti interni a telaio

fisso. Esternamente l'intero immobile risulta rifinito con intonaco civile.

L'immobile è così distribuito: Piano Terra – composto da un ingresso soggiorno, un angolo cottura, una camera da letto ed un bagno. La corte esterna si presenta, incline verso valle, recintata lungo tutto il perimetro e sono presenti due cassette in legno rimovibili dalle ridotte dimensioni che vengono adoperate come deposito attrezzature.
