TRIBUNALE DI LAGONEGRO
UFFICIO ESECUZIONI IMMOBILIARI

Relazione di Consulenza Tecnica di Ufficio
“Stima Immobiliare”

PROCEDURA n. 58/1994 R.G.E.

Lotto da 1 a 7 Unità Immobiliari siti in Via Carlo Levi.

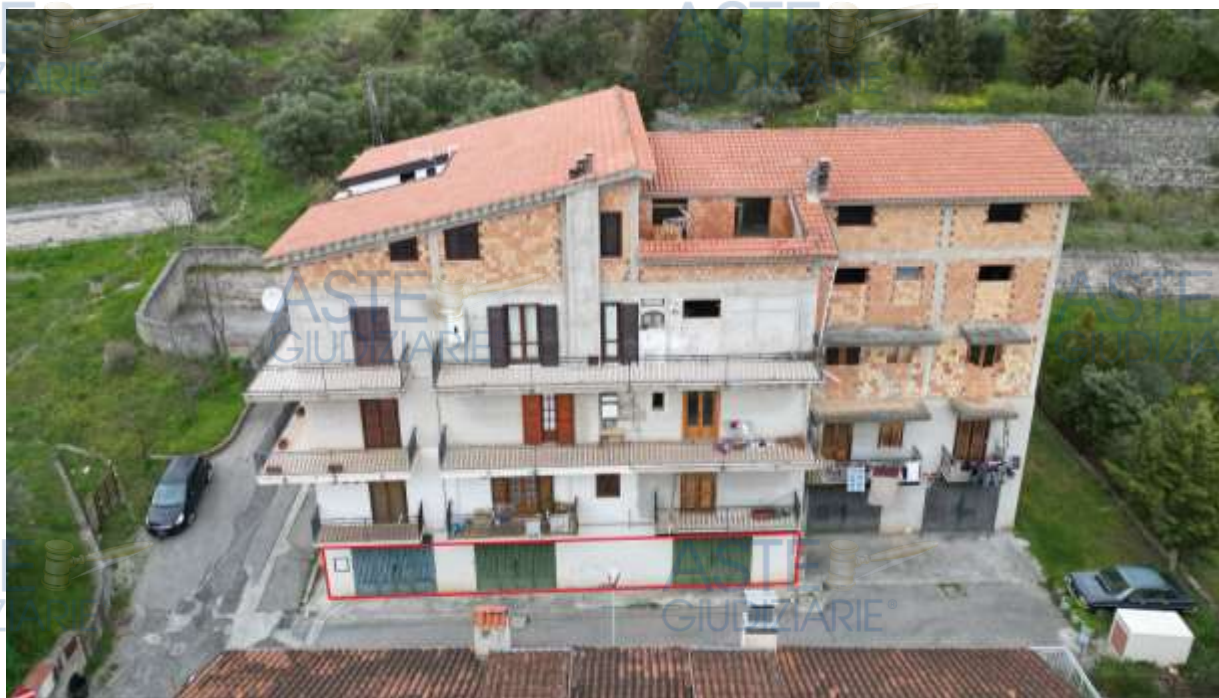
PIANO S1

Descrizione dell'immobile: L'unità immobiliare adibita a officina/deposito è composta di un unico vano e accessori posto al piano seminterrato di un più ampio fabbricato sito alla via Carlo Levi n.18 nel Comune di Senise (Pz).

L'unità è costituita da un unico vano, inoltre è presente un locale destinato a cantina, un locale destinato a ufficio e un servizio igienico sanitario.

L'altezza interna dell'unità è pari a 2,97 m. La superficie netta è di circa mq. 173,00 a cui vanno aggiunti circa mq. 18,00 di superficie dei vani accessori. L'unità è accessibile mediante

Le rifiniture interne sono allo stato grezzo, le pareti sono parzialmente intonacate, la superficie calpestabile non è pavimentata.

L'accesso dalla corte esterna avviene attraverso delle porte garage di ferro.

Confini: L'unità sub 15 ubicata al piano seminterrato confina ad est con il sub 16, e i restanti confini con area comune.

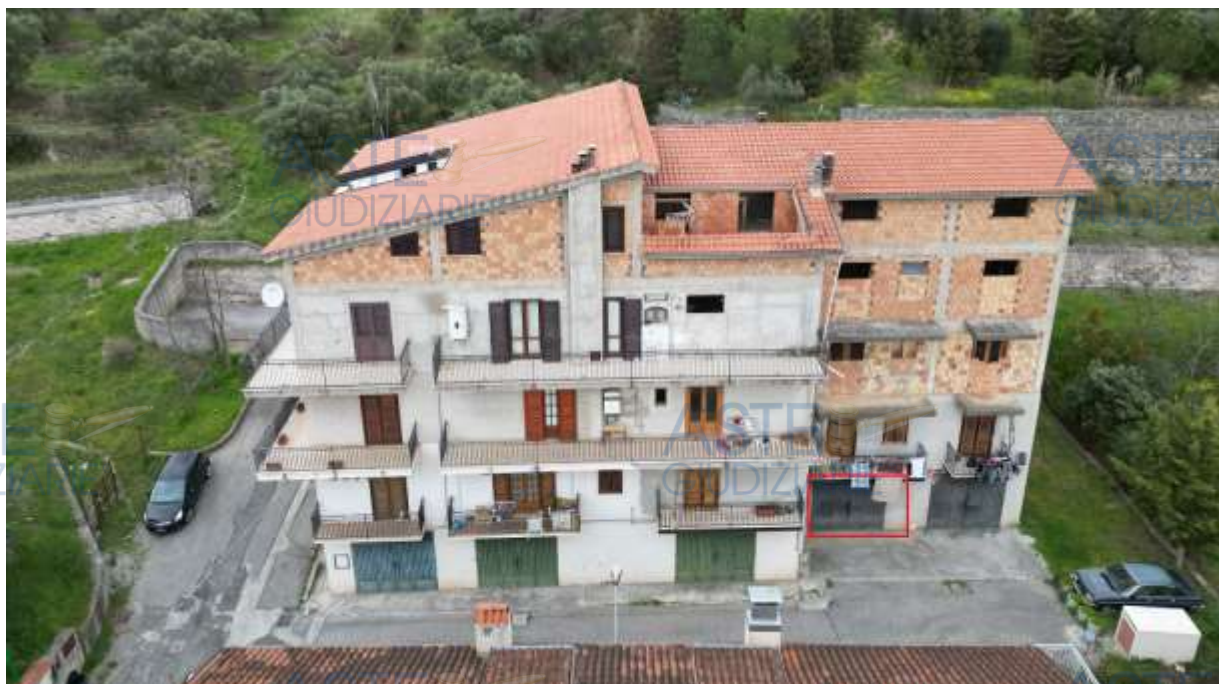
PIANO S1

Descrizione dell'immobile: L'unità immobiliare adibita a garage/deposito è composta di un due vani e accessori posto al piano seminterrato di un più ampio fabbricato sito alla via Carlo Levi n.18 nel Comune di Senise (Pz).

L'unità è costituita da un vano adibito a garage/deposito, una cantina e un servizio igienico sanitario.

L'altezza interna dell'unità è pari a 2,97 m. La superficie calpestabile del vano adibito a garage è di circa mq. 30,36 a cui vanno aggiunti circa mq. 12,50 di superficie del vano adibito a cantina e circa mq. 1,00 del w.c. L'unità è accessibile dalla corte pertinenziale esterna posta al piano seminterrato, attraverso una porta garage di ferro.

Le rifiniture interne sono allo stato grezzo, le pareti sono parzialmente intonacate, la superficie calpestabile non è pavimentata.

Confini: L'unità sub 16 ubicata al piano seminterrato confina ad est con il sub 3, a nord e sud con area comune e a ovest con il subalterno 15.

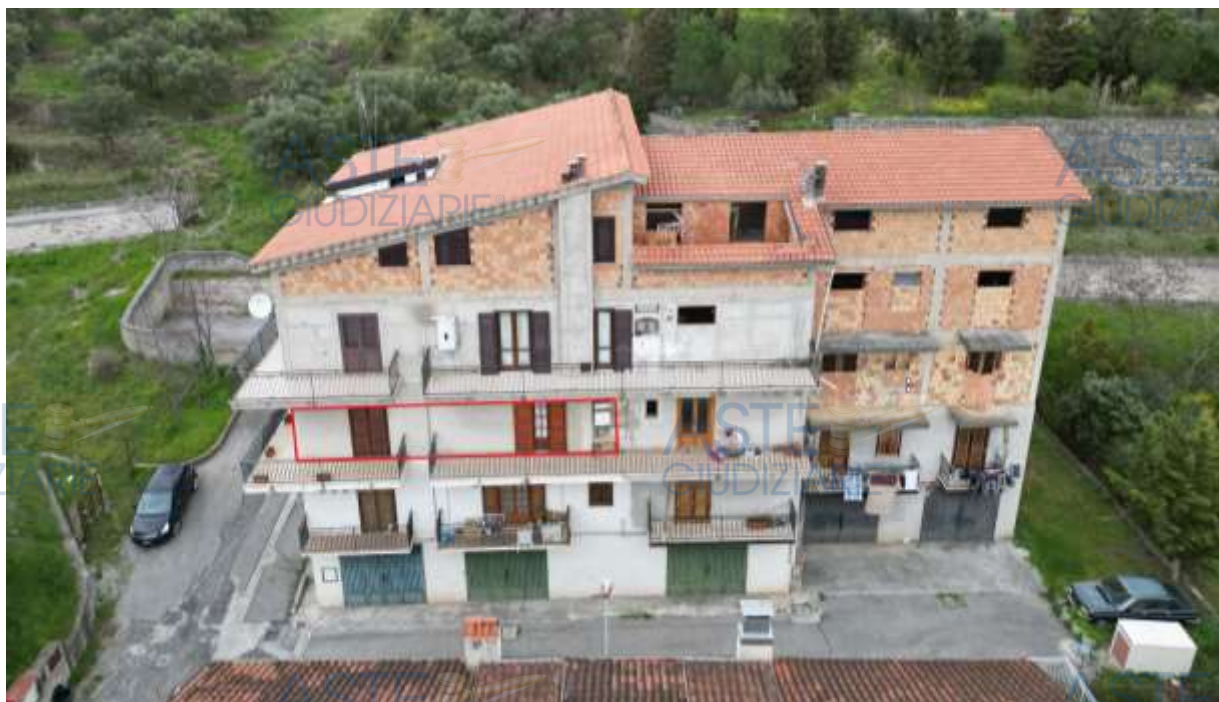
PIANO 1°

Descrizione dell'immobile: L'unità immobiliare adibita a uso abitazione di tipo civile è composta di cinque vani e accessori posto al piano primo di un più ampio fabbricato sito alla via Carlo Levi n.18 nel Comune di Senise (Pz).

L'alloggio è costituito da un ingresso disimpegno, una cucina con ripostiglio, una sala da pranzo, tre vani letto, due bagni e un vano destinato a ripostiglio. Sono presenti n. 4 balconi, rispettivamente per gli affacci dal vano cucina, dalla sala da pranzo e dai vani letto.

L'altezza interna dell'appartamento è unica ed è pari a 2,98 m. La superficie netta è di circa mq. 132,84 a cui vanno aggiunti circa mq. 38,20 di balconi.

Gli infissi esterni sono in legno del tipo tradizionale con persiane in legno, le porte interne in legno. I pavimenti e rivestimenti sono in gres porcellanato.

Lo stato manutentivo complessivamente è discreto/buono, con normale abitabilità e gli impianti sono a norma sebbene non sia stato possibile recuperare le relative dichiarazioni di conformità.

Confini: L'immobile sub 6 ubicato al piano primo confina con vano scala condominiale e con il sub 7 unità immobiliare in corso di costruzione. L'appartamento è accessibile attraverso un vano scala condominiale dal portone principale posto al piano terra.

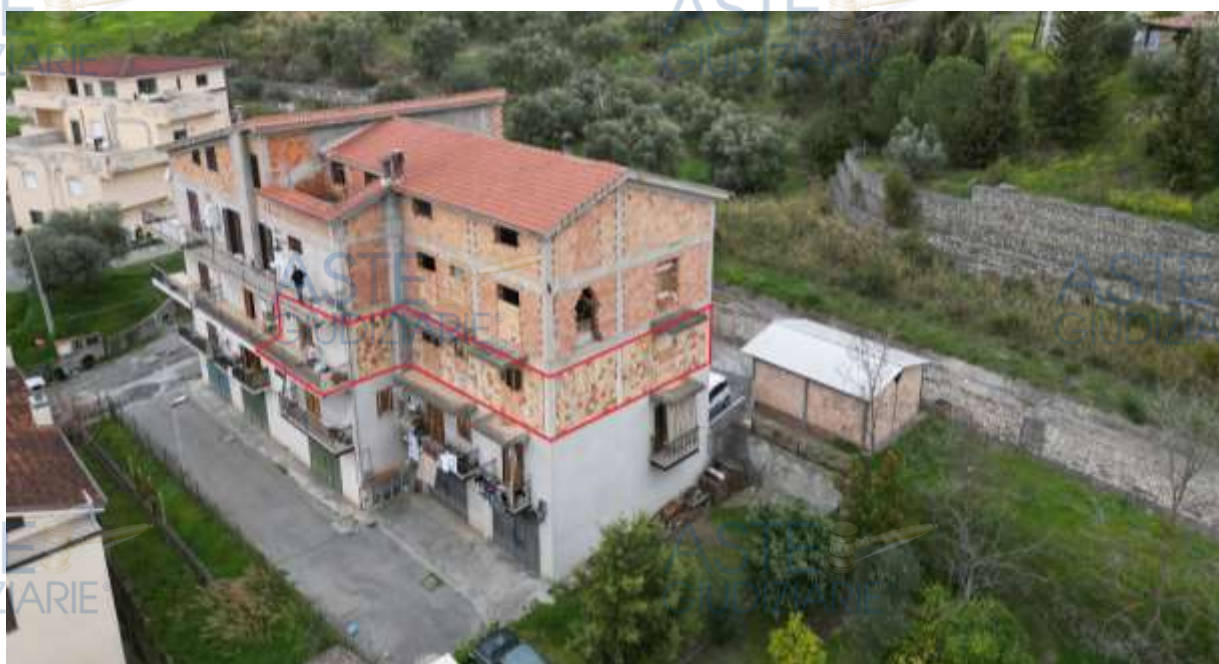
Descrizione dell'immobile: L'immobile è allo stato rustico, in corso di costruzione posto al piano primo di un più ampio fabbricato sito alla via Carlo Levi n.18 nel Comune di Senise (Pz). L'alloggio è costituito da un unico ambiente non ultimato e allo stato grezzo.

Confini: L'immobile sub 7 ubicato al piano primo confina con vano scala condominiale e con il sub 6 unità immobiliare adibita a civile abitazione.

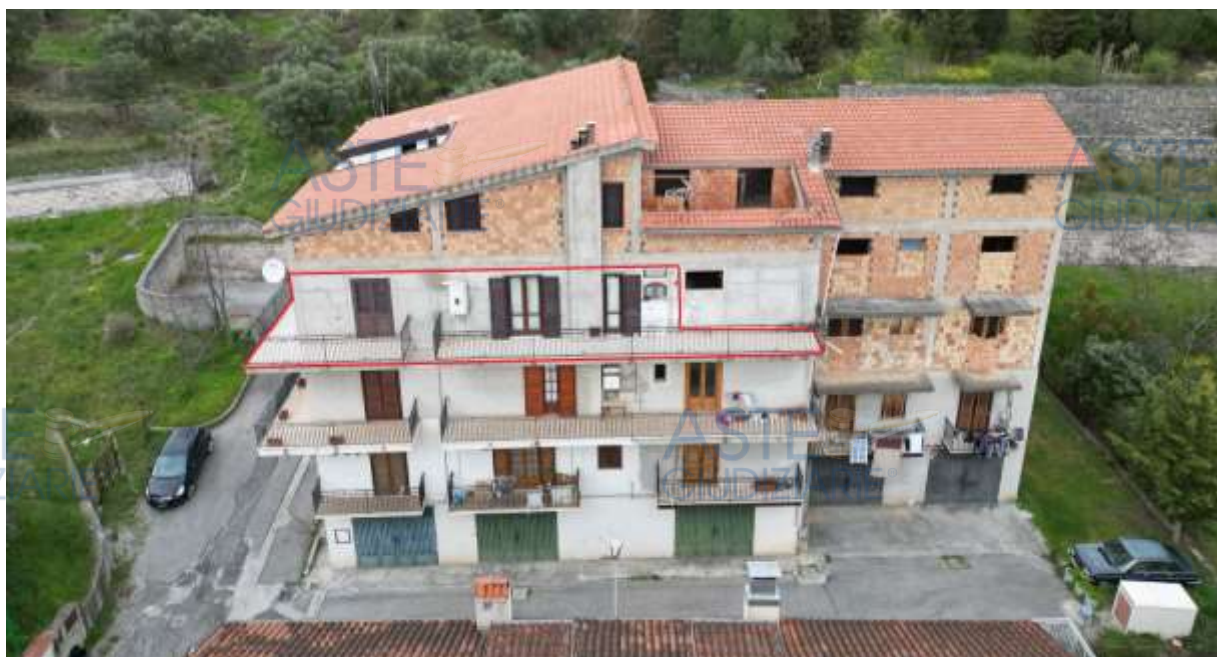
Descrizione dell'immobile: L'unità immobiliare adibita a uso abitazione di tipo civile è composta di cinque vani e accessori posto al piano secondo di un più ampio fabbricato sito alla via Carlo Levi n.18 nel Comune di Senise (Pz).

L'alloggio è costituito da un ingresso disimpegno, una cucina con ripostiglio, una sala da pranzo, tre vani letto e due bagni. Sono presenti n. 4 balconi, rispettivamente per gli affacci dal vano cucina, dalla sala da pranzo e dai vani letto.

L'altezza interna dell'appartamento è unica ed è pari a 2,98 m. La superficie netta è di circa mq. 142,95 a cui vanno aggiunti circa mq. 38,20 di balconi.

Gli infissi esterni sono in legno del tipo tradizionale con persiane in legno, le porte interne in legno. I pavimenti e rivestimenti sono in gres porcellanato.

Lo stato manutentivo complessivamente è discreto/buono, con normale abitabilità e gli impianti sono a norma sebbene non sia stato possibile recuperare le relative dichiarazioni di conformità.

Confini: L'immobile sub 8 ubicato al piano secondo confina con vano scala condominiale e con il sub 9 unità immobiliare in corso di costruzione. L'appartamento è accessibile attraverso un vano scala condominiale dal portone principale posto al piano terra.

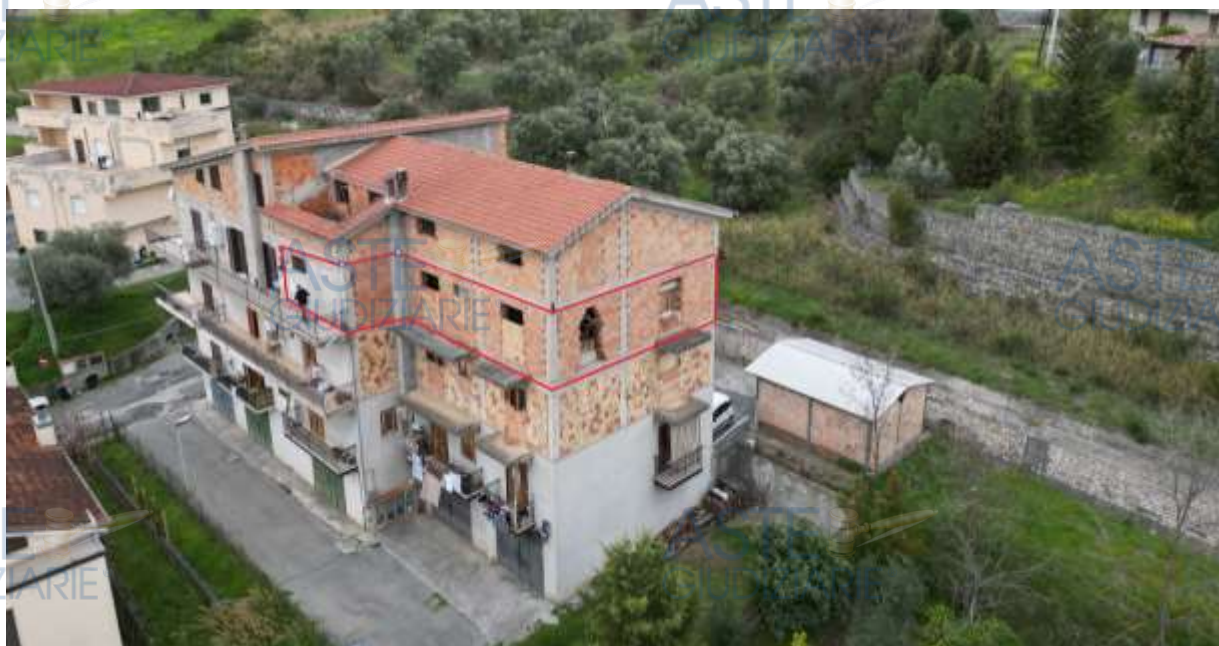
PIANO 2°

Descrizione dell'immobile: L'immobile è allo stato rustico, in corso di costruzione posto al piano secondo di un più ampio fabbricato sito alla via Carlo Levi n.18 nel Comune di Senise (Pz). L'alloggio è costituito da un unico ambiente non ultimato e allo stato grezzo.

Confini: L'immobile sub 9 ubicato al piano secondo confina con vano scala condominiale e con il sub 8 unità immobiliare adibita a civile abitazione.

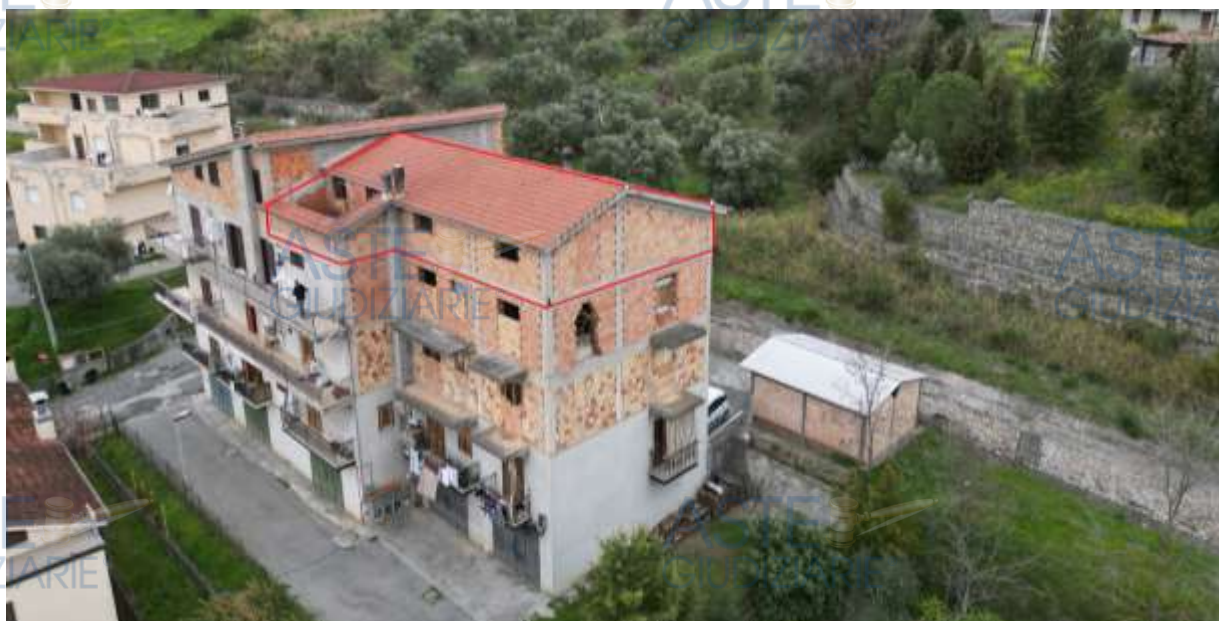
PIANO 3°

Descrizione dell'immobile: L'immobile è allo stato rustico, in corso di costruzione posto al piano terzo di un più ampio fabbricato sito alla via Carlo Levi n.18 nel Comune di Senise (Pz). L'alloggio è costituito da un unico ambiente non ultimato e allo stato grezzo.

Confini: L'immobile sub 11 ubicato al piano terzo confina con vano scala condominiale e con il sub 10 unità immobiliare adibita a civile abitazione.
