TRIBUNALE DI LAGONEGRO

Oggetto: E.I. Procedura n. 93/2018 R.G.E.
- Relazione del C.T.U. -

Immobile sito in Polla (SA) alla via Luigi Curto n.19:

Immobili sito in Polla (SA) alla via Paolo Eterni / Luigi Pica:

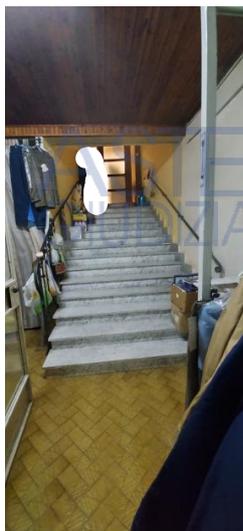
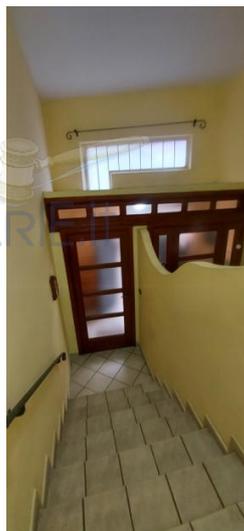
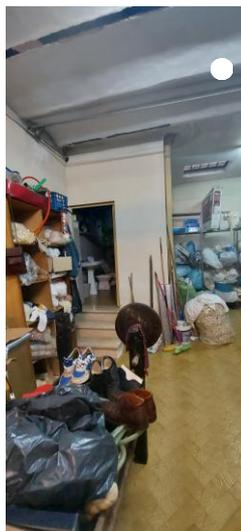
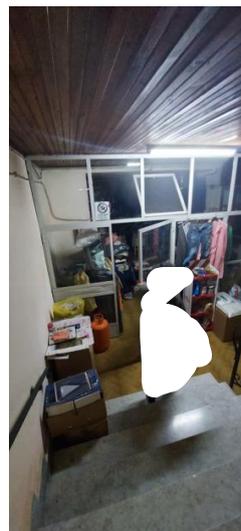
Struttura portante mista parte in muratura e parte in c.a., copertura a doppia falda. Le finiture sono di tipo civile.

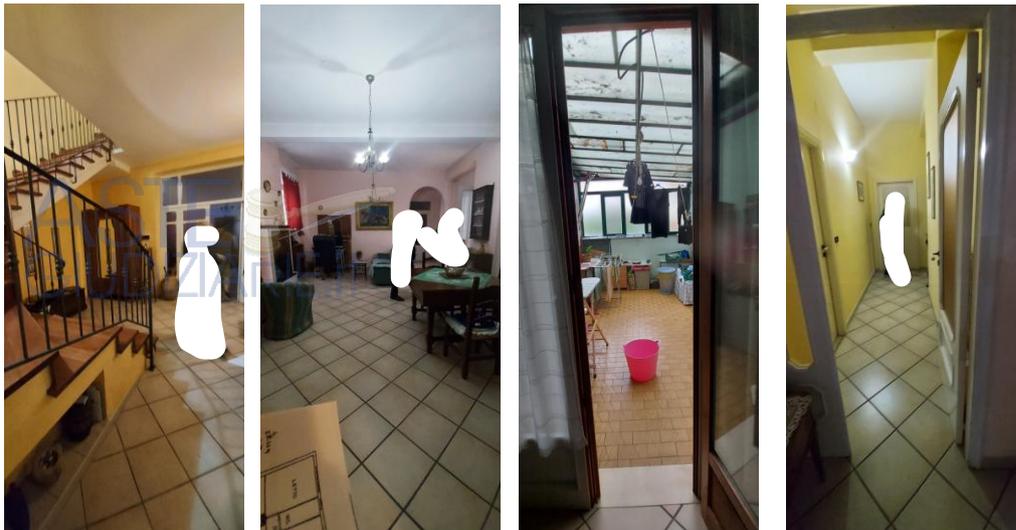
Al Piano rialzato, attraverso una zona ingresso, dove è presente la scala che porta al piano primo (foto 6), si accede alla prima unità immobiliare dotata di un'ampia zona pranzo (foto 7).

Dalla zona pranzo, si accede ad un veranda coperta con copertura il polycarbonato e struttura in ferro (foto 8).

Gli immobili pignorati, risultano regolari sotto il profilo edilizio ed urbanistico, fermo restando la regolarizzazione delle modifiche interne e della rimozione della copertura sulla veranda.

A questi vanno aggiunti ulteriori € 3.000,00 per la rimozione della copertura della veranda.

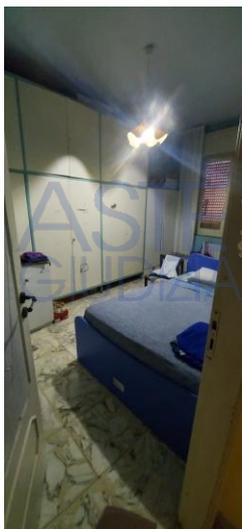
foto n.14

da letto (foto 14-15).

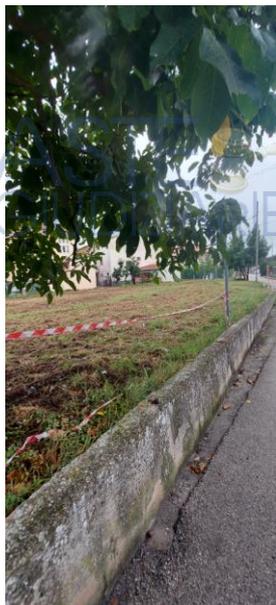
foto n.20

Terreno (foto 20-21) sito in via Paolo Eterni distinto al NCT foglio n. 18 particelle n. 1954 e 1956 con superficie totale pari a 1.725 mq (1.610 mq+ 115 mq).

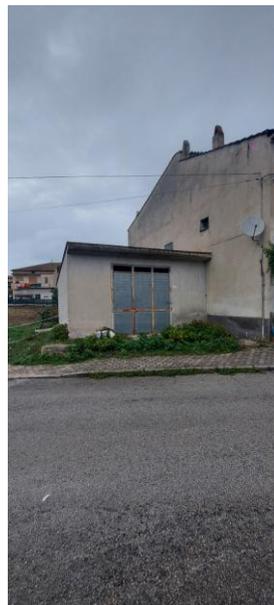
foto n.22

Sul terreno è presente un piccolo manufatto ad un piano fuori terra, adibito a

deposito (foto n.22).

Il piccolo deposito edificato sul terreno pignorato, risulta non regolare sotto il profilo edilizio ed urbanistico.

Considerato che l'area risulta in edificabile, il fabbricato, considerato abusivo, **non è sanabile ai sensi dell'art. 36 e 37 del TUE.**

Essendo le opere insanabili, sono stati stimati i costi per la demolizione del manufatto ed il ripristino dello stato dei luoghi (vedi computo allegato n.10).

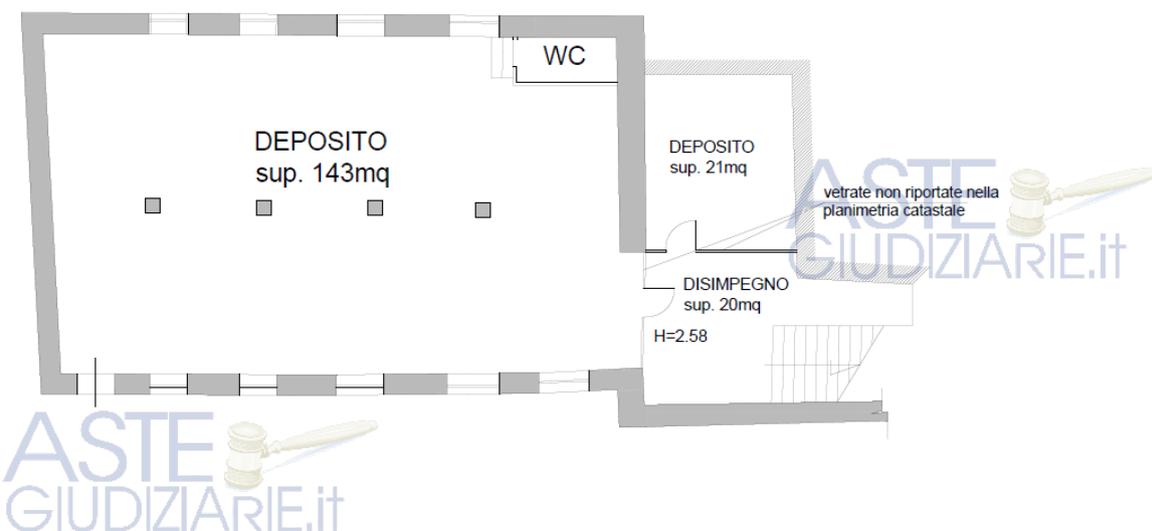
PIANO SEMINTERRATO

PIANO SEMINTERRATO: Realizzazione di due vetrate dotate di porte, al fine di realizzare un disimpegno ed un deposito.

Le difformità possono regolarizzare mediante SCIA in sanatoria senza opere, ai sensi dell'art. 36 del TUE.

La spesa presuntiva per la regolarizzazione urbanistica/catastale degli abusi sanabili e la rimozione di quelli insanabili, ammonta ad € 5.000,00.

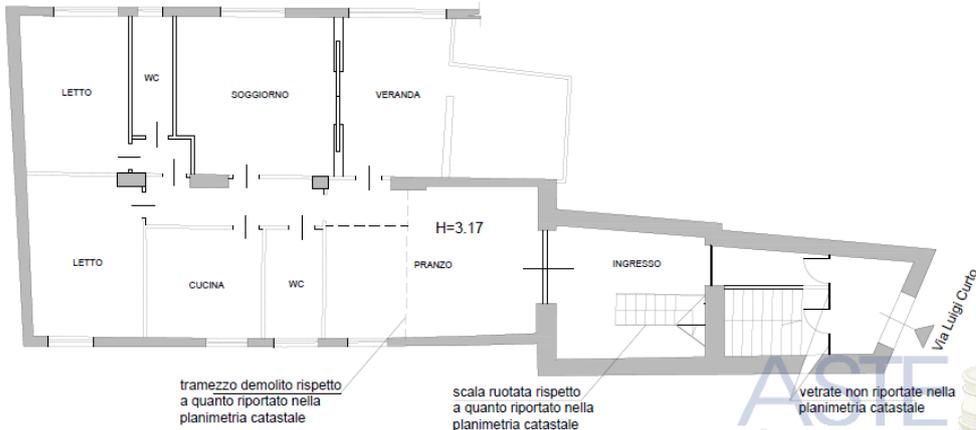
PIANO RIALZATO

PIANO PRIMO/RIALZATO: demolizione di un tramezzo al fine di ampliare la zona pranzo; diversa disposizione della scala interna che porta al piano primo (ruotata rispetto a quanto riportato nei grafici allegati alla

Concessione in sanatoria); realizzazione di due vetrate al fine di realizzare una zona filtro in prossimità dell'ingresso; copertura della veranda con manto in policarbonato e struttura in ferro.

Sulla scorta di quanto sopra detto, gli immobili pignorati del LOTTO N.1, risultano regolari sotto il profilo edilizio ed urbanistico, fermo restando la regolarizzazione delle difformità interne e della rimozione della copertura della veranda.

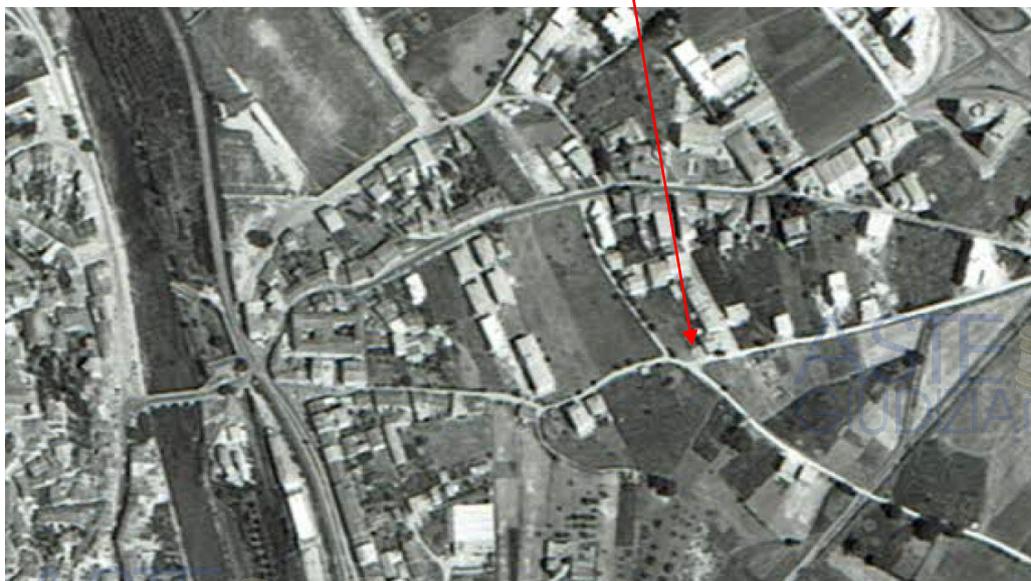
Dalla foto, scattata ad una quota di 3000 metri, anche se non molto chiara, si desume la presenza del fabbricato, nella sua interezza, già nel 1974.

Nonostante ulteriori altre ricerche effettuate dallo scrivente, **non si è**

**potuta dare la certezza dell'esistenza del fabbricato nella sua
integrità, in data antecedente al 1967.**

Pertanto, sulla scorta di quanto sopra detto, per **il piccolo fabbricato non si
può certificare la regolarità urbanistica, deve pertanto essere considerato
abusivo.**
