Premessa

Perizia di stima Immobile ubicato in Via Fauro e Via Filzi - Lanciano

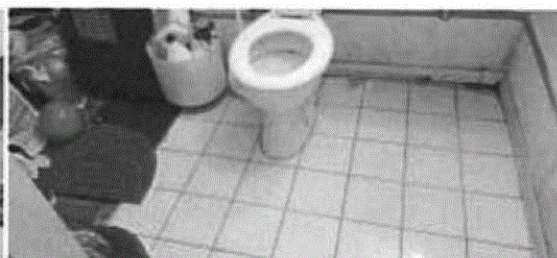
- 2) Il locale più piccolo che ospita la sede di una compagnia assicurativa, non presenta difformità sostanziali rispetto alla planimetria catastale estratta: per accedere al locale, bisogna scendere due gradini, dei quali il primo posto a pochi centimetri di altezza rispetto al marciapiede esterno. È stato ricavato un piccolo ambiente sulla sinistra rispetto all'ingresso, in grado solo di accogliere una scrivania, mediante la posa in opera di pareti facilmente smontabili, in cartongesso, legno e vetro. L'intera stanza è stata pavimentata con un laminato (posto presumibilmente al di sopra del pavimento esistente); il riscaldamento/raffrescamento è garantito dalla presenza di split, di proprietà dell'affittuario. È presente sia l'impianto elettrico che l'impianto di acqua sanitaria: il contatore dell'acqua è posizionato nel bagno. L'unica difformità rilevante è rappresentata dai locali adibiti a servizi che non sono suddivisi e posti come da planimetria catastale, ma i sanitari sono ubicati in corrispondenza del ripostiglio (nella planimetria soprastante indicato con Rip.): in effetti, esiste un unico locale, che accorpa il bagno con il ripostiglio ed i sanitari stessi sono collocati direttamente di fronte alla porta d'accesso.

Locale unico con sanitari nel ripostiglio indicato con Rip

Dei due bagni, solo uno può essere considerato tale, ovvero quello all'interno del negozio di arredamento: l'altro, quello presente nei locali della compagnia assicurativa, presenta il piano di calpestio pavimentato solo per metà ed è evidente che è stato ricavato al di sotto di un sottoscala, poiché l'altezza media è pari a 1,60 m, risultando fruibile solo in prossimità dell'accesso.

A tale cifra bisogna detrarre il costo relativo alle opere necessarie per la riapertura della porta di collegamento tra i due locali, per la messa a norma del bagno presente nel sottoscala, nonché le spese tecniche da affrontare per denunciare in comune ed in catasto il riallineamento delle misure riscontrate e delle reali altezze dei vani (in totale € 9.000,00). Con opportuno arrotondamento il valore del bene è pari ad € 340.000,00.

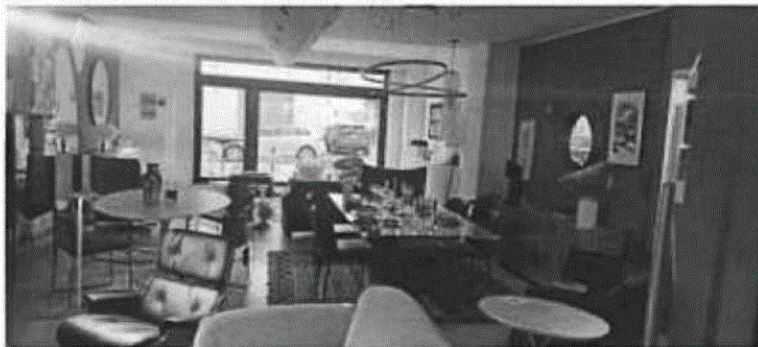
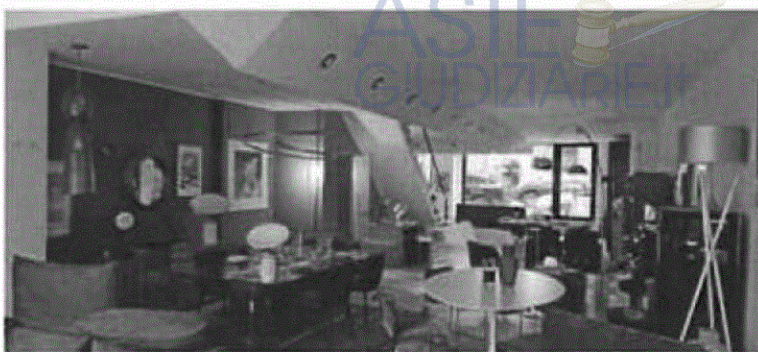
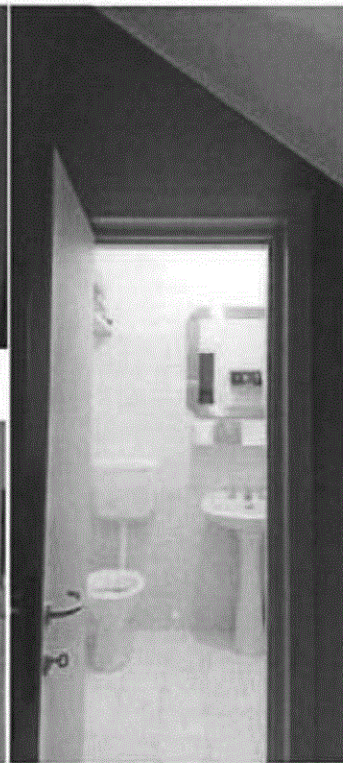
Locali a piano terra

Le planimetrie dei locali, allo stato attuale sono riportate in un apposito elaborato redatto dopo aver preso le misure in loco (all. 2).

- 12) I beni pignorati non sono oggetto di procedura espropriativa per pubblica utilità.
- 13) Le planimetrie dell'immobile sono disegnate nell'allegato 2, a seguito di misurazioni effettuate in loco; la documentazione fotografica è presente nell'allegato 8.

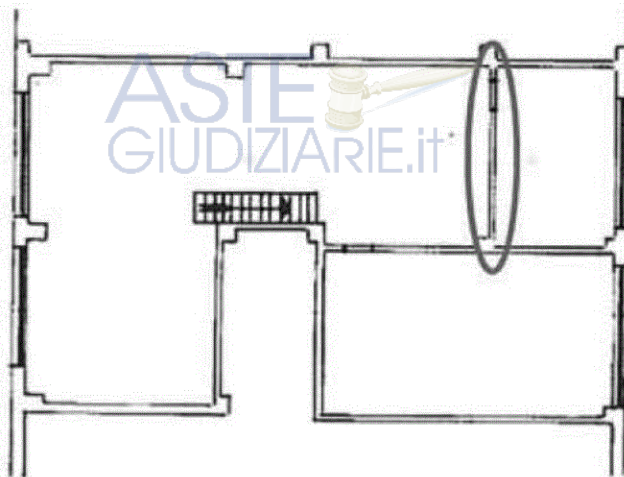
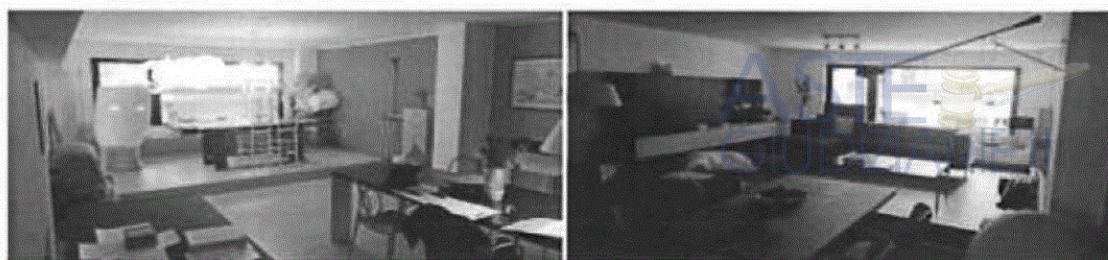
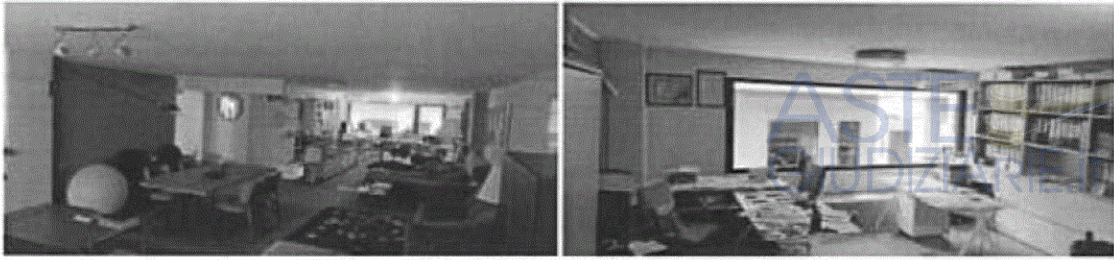
La fusione tra il sub 51 ed il sub 2, porterà ad un nuovo sub, il 52, di cui si allegano le planimetrie catastali attualmente presenti in catasto (all. 1): la difformità nella ripartizione del piano rialzato (soppalco), è costituita dalla presenza di un tramezzo, in prossimità dell'affaccio su Via Filzi (vd foto successive).

Ambienti nel piano soppalco (mancanza di tramezzo indicato in planimetria catastale)

- 5) In questa sede non ha senso allegare il certificato di destinazione urbanistica.
- 6) L'immobile è identificato al catasto fabbricati del Comune di Lanciano al foglio 25 part 1306 sub 52, così come indicato nell'atto di pignoramento depositato. Le difformità presenti sono di lieve importanza e potranno essere sanate dopo l'alienazione dell'immobile, riportando sia in comune che presso l'agenzia del territorio le corrette disposizioni interne, nonché le effettive tramezzature rilevate, così come disegnato nell'elaborato identificato quale allegato 2.

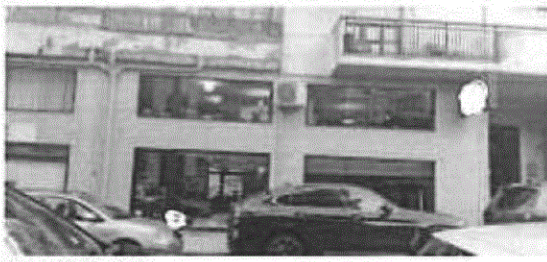
Vista su Via Furo

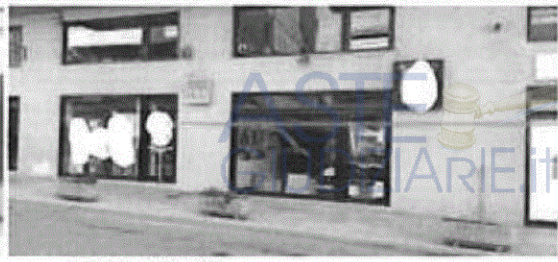
Vista su Via Filzi
