TRIBUNALE ORDINARIO - LUCCA

ESPROPRIAZIONI IMMOBILIARI

277/2022

CONSULENZA ESTIMATIVA GIUDIZIARIA

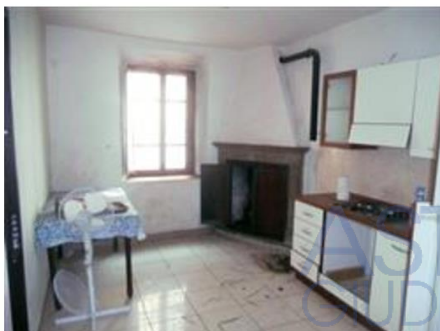
veduta della cucina-tinello con finestra che si affaccia su via Roma e con il camino a legna che rappresenta l'unico sistema di riscaldamento dell'unità immobiliare

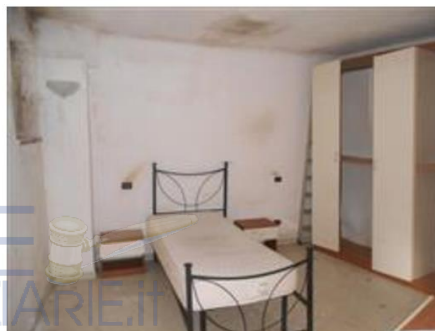
veduta della "cantina" impropriamente utilizzata come "camera", con finestre che si aprono sul retro del fabbricato, su proprietà di terzi: si notano le evidenti zone amuffite in corrispondenza della copertura e delle pareti.

Il locale ha una superficie di circa 13,50 metri quadrati (teoricamente sufficiente per un solo posto letto) e un'altezza utile di circa 2,60 metri, ha struttura portante in blocchi di conglomerato cementizio semipieni e solaio di copertura in latero cemento e presenta pareti e soffitto intonacati e pavimento in piastrelle di ceramica delle dimensioni di centimetri 40 x 40 di colore chiaro. Sono presenti evidenti infiltrazioni di acqua piovana dal soffitto e la parte alta delle pareti è ammuffita.

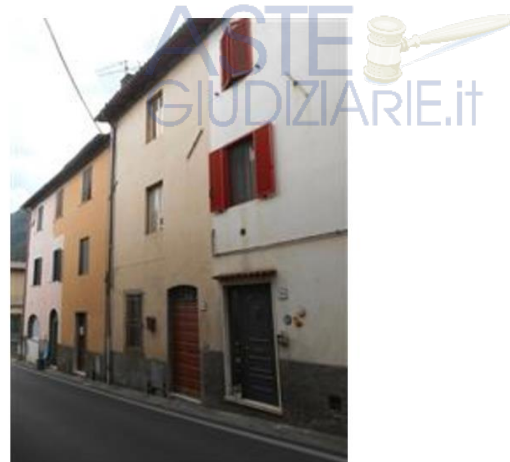
localizzazione beni oggetto di stima su ripresa aerea anno 2021 (dal sito regionale "Geoscopio") veduta del fabbricato oggetto di stima ripresa da via Roma

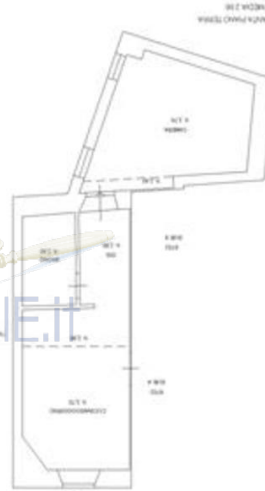
stralcio della planimetria catastale dell'unità immobiliare 6702 sub. 5

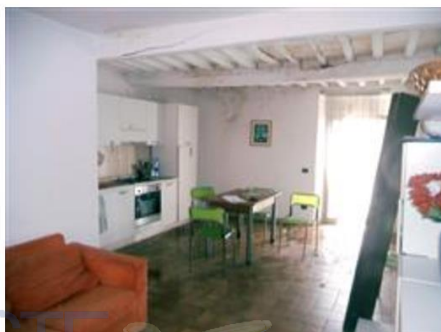
veduta della cucina-tinello al piano primo, con presenza di copiose infiltrazioni di acqua piovana dalla copertura; il trave di sostegno del solaio è crepato nella parte centrale

Il trave centrale di sostegno del solaio di piano presenta una estesa crepa nella parte centrale e un secondo trave visibile verso il retro del fabbricato è curvo e interessato da infiltrazioni di acqua piovana provenienti dal piano superiore. Al momento del sopralluogo, eseguito in un giorno di pioggia, tutti i pavimenti e i soffitti al piano primo e al piano secondo erano completamente bagnati, con presenza di acqua sui pavimenti.

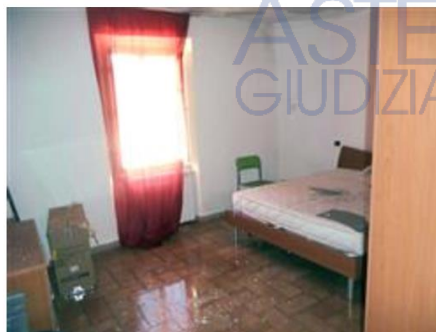
La costruzione al momento dei sopralluoghi era in stato di abbandono e in cattive condizioni generali, con copiose infiltrazioni di acqua piovana provenienti dal tetto e presenti in tutti i locali, in particolar modo ai piani primo e secondo.

veduta della camera di maggiori dimensioni (lato via Roma) al piano secondo, con copiose infiltrazioni di acqua piovana dalla copertura

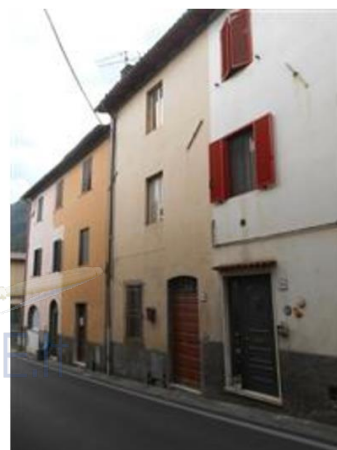
veduta del fabbricato oggetto di stima ripresa da via Roma
