## RELAZIONE PERITALE INTEGRATIVA DIAGGIORNAMENTO

**ERIKA 89 SOCIETA' COOPERATIVA EDILIZIA A R.L.**

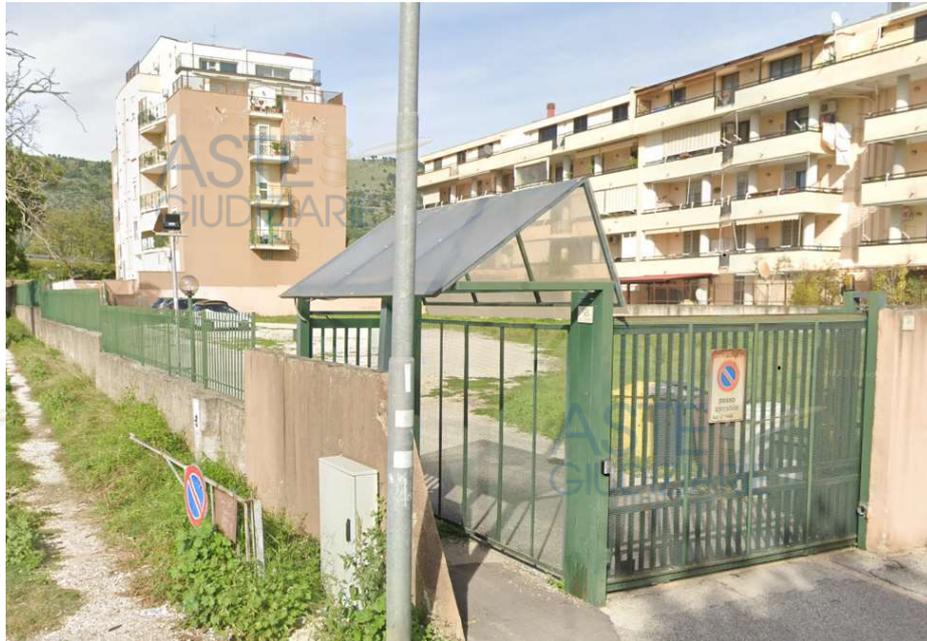
L'insediamento da un punto di vista architettonico risulta essere abbastanza pregevole; inoltre, lo stato di manutenzione generale non mostra cattive condizioni. In definitiva l'edificio, a destinazione residenziale, è da considerarsi di buon livello e si trova in una zona semicentrale del comune di Caserta ben servita da infrastrutture e servizi.

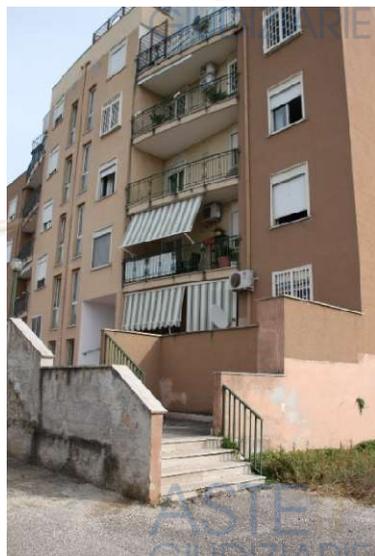
Foto 1

L'accesso all'immobile avviene mediante una rampa composta da 10 scalini che conducono ad un'area pavimentata comune (Foto1- 2).

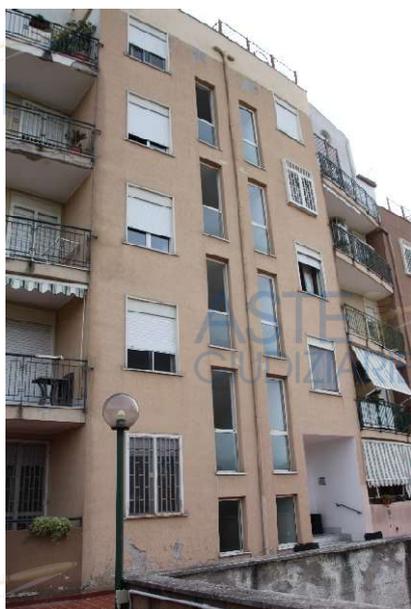
Foto 3

Dall'area comune pavimentata, attraverso un'ulteriore piccola rampa di tre scalini, si passa al piano rialzato, nonché all'atrio della scala comune e al vano ascensore (Foto 3-4).

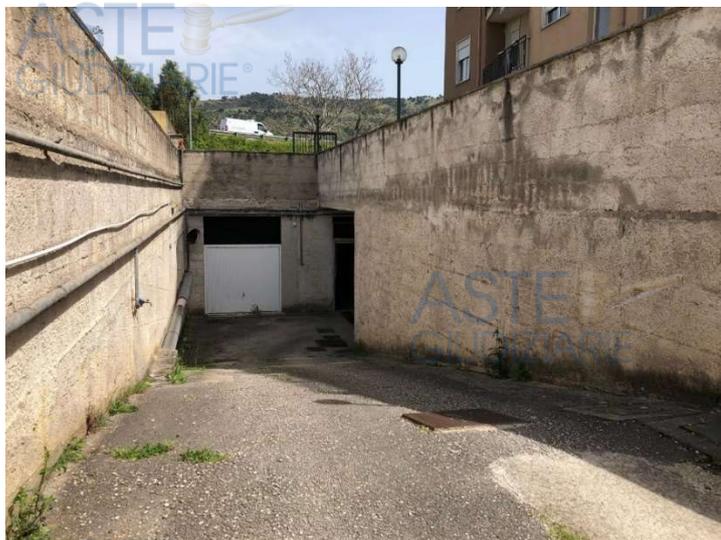
Foto 5

Il piano interrato è destinato ai box auto e alle cantinole e vi si accede attraverso una rampa carrabile posta lungo l'asse nord-sud del lotto in direzione nord (Foto 5).

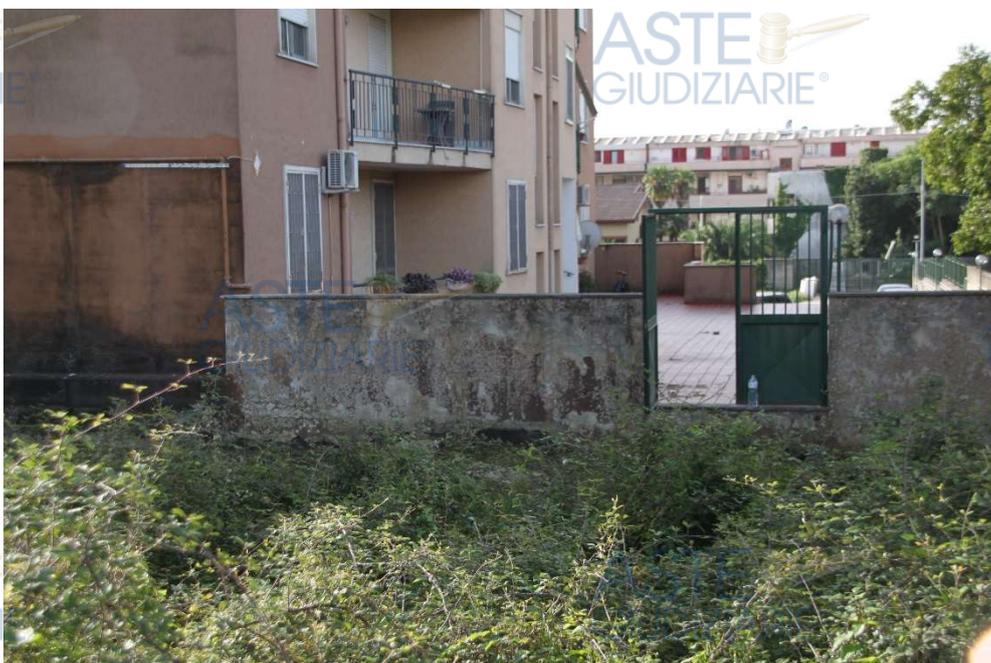
Foto 6

L'area inedificabile è un fondo intercluso; essa è ubicata sul lato nord del fabbricato Erika 89 e vi si accede percorrendo: il viale carrabile/pedonale, la rampa di gradini e l'area pavimentata di accesso al fabbricato (Foto 6).

AREA INEDIFICABILE F1: La zona a nord estesa per circa 720 mq, confina a nord con la variante ANAS, a sud con il fabbricato della Cooperativa Erika 89, ad est con il lotto di proprietà della Cooperativa "Grazia" e ad ovest con la proprietà Ricciardi. L'accesso a tale area avviene tramite il passaggio sul viale carrabile e dall'area d'ingresso al fabbricato. Attualmente l'area è impraticabile per la folta vegetazione e necessita di opere di pulizia e manutenzione.

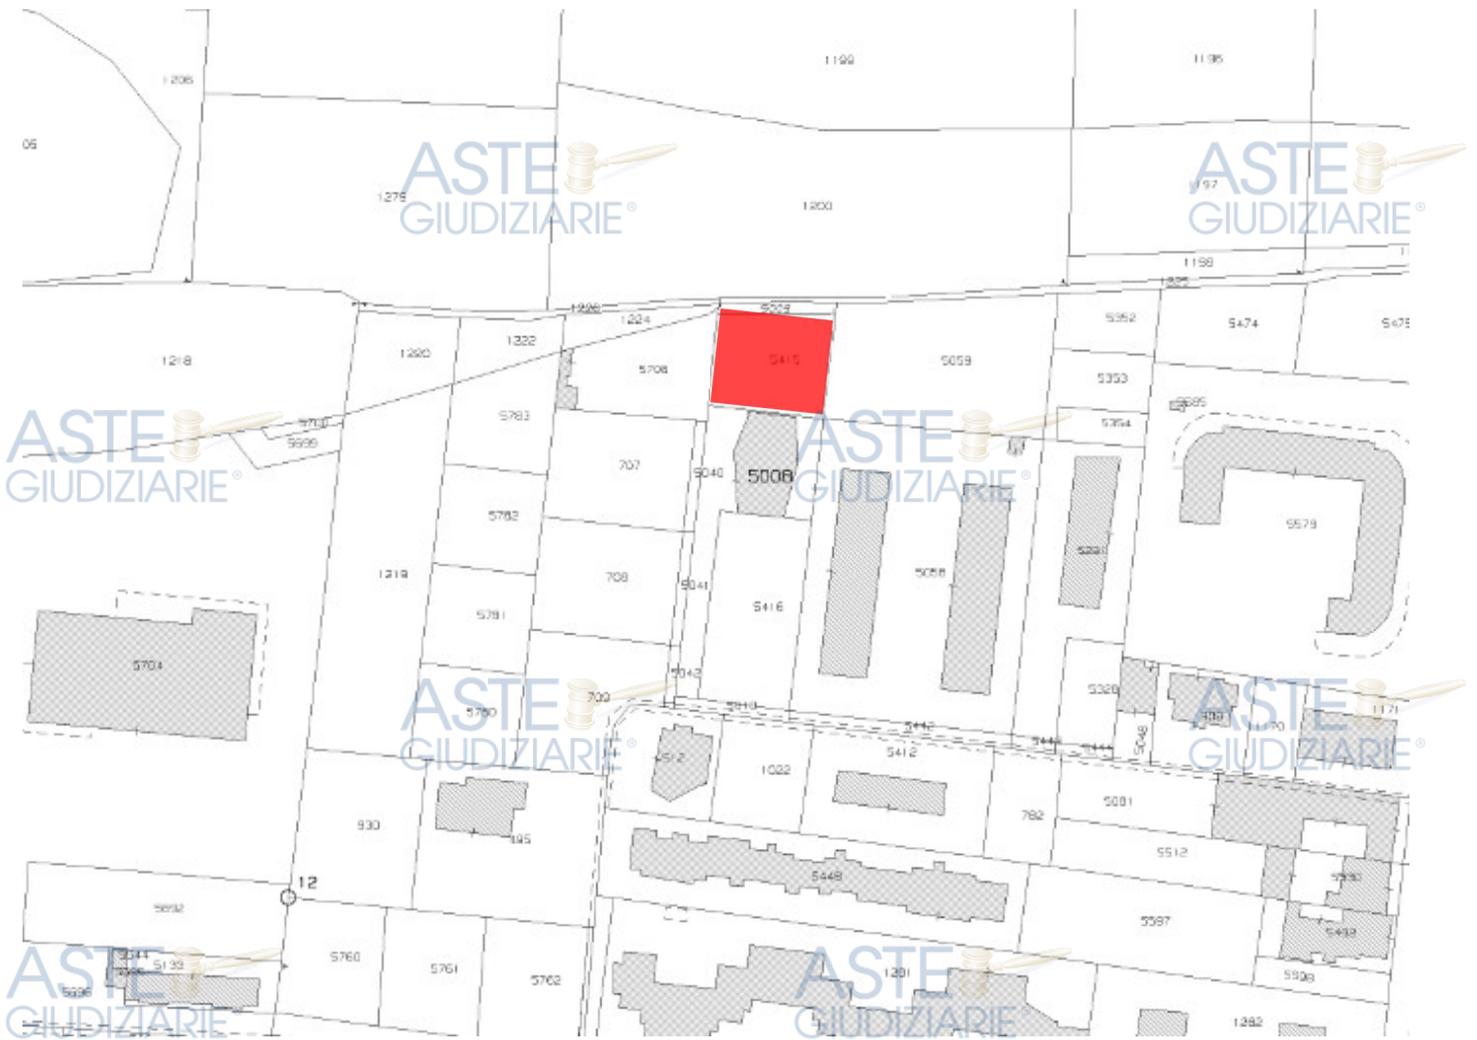
**Individuazione planimetrica dei beni inventuti**

N. 3 BOX-GARAGE: Unità immobiliari classificate catastalmente nella categoria C/6, ubicate al piano interrato del fabbricato denominato “Condominio Erika 89”.

N. 3 CANTINOLE: Unità immobiliari identificate catastalmente nella categoria C/2, situate al piano interrato del fabbricato denominato Condominio Erika 89.
