TRIBUNALE DI MANTOVA

FALLIMENTO N. 45/2018

RELAZIONE DI STIMA DEI BENI IMMOBILI e MOBILI DELLA SOCIETA'

Lotto A1) Laboratorio con aree annesse in Pilastro di Marcara;

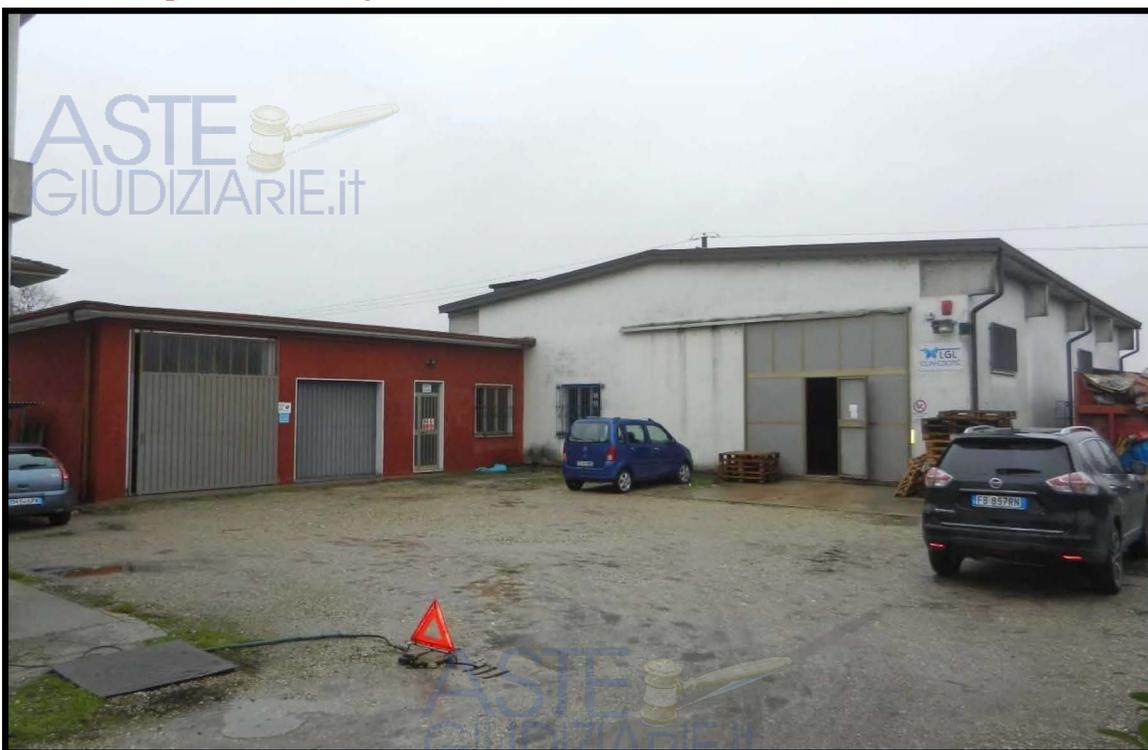
Descrizione generale del cespite immobiliare

Trattasi della sede operativa della società fallita costituita da un piccolo magazzino con spogliatoi e un laboratorio attiguo con una piccola centrale termica.

Il lotto su cui insiste l'immobile che, risulta essere un cortile comune graffato all'abitazione di terzi, attualmente è delimitato da recinzione realizzata in muretto spiccato di cemento armato con sovrastante recinzione metallica leggera.

Il fabbricato possiede accesso carraio attraverso l'accesso esistente dell'abitazione in fregio alla Strada provinciale. L'accesso carraio risulta chiuso da cancello scorrevole in struttura metallica.

L'area cortiliva del fabbricato non risulta pavimentata.

La parte più vetusta del fabbricato destinato a magazzino con spogliatoi, possiede struttura caratterizzata da travi e pilastri con murature di tamponamento in laterizio intonacate ambo i lati, e struttura di copertura di tipo piano. Il capannone invece denota una struttura tradizionale con travi e pilastri in c.a.p. con murature di tamponamento in blocco intonacato ambo i lati e travi di c.a.p. di copertura tipo predalles. Per entrambi gli immobili non è stato possibile definire il tipo di manto di copertura presente, ma considerando l'epoca di costruzione potrebbero essere entrambi definiti con lastre ondulate in eternit.

Le divisorie interne sono intonacate con finitura al civile. Le linee elettriche parte in sottotraccia con scatole di derivazione e parte in fuori traccia convogliate in apposite canaline in pvc, punti luce a soffitto di tipo a plafoniera al neon. Prese da 10A in ogni locale e telefono. Impianto di riscaldamento di tipo autonomo con radiatori per la zona più vecchia e ventilconvettori a pavimento per una parte del capannone e caldaia a basamento installata nella centrale termica. La produzione di acqua calda sanitaria dei bagni viene gestita con un boiler elettrico. Pavimentazioni parte in mattonelle di graniglia dell'epoca e parte in battuto di cemento lisciato. Serramenti esterni in alluminio con vetro camera. Porte interne in legno. I portoni carrai sono realizzati in ferro con apertura parte scorrevole e parte

Con riferimento a quanto sopra esposto, **il tecnico può asserire che all'atto della visita, l'unità presa in esame non manifestava vizi evidenti, fatta eccezione per alcuni evidenti segni di infiltrazione di acqua piovana, che la tipologia delle finiture risultava di mediocre qualità e che il loro stato di manutenzione e conservazione può essere definito nel complesso "scarso".**

Per questo motivo **l'eventuale acquirente dovrà** presentare regolare domanda di demolizione della piccola porzione di fabbricato non sanabile e conseguentemente depositare una nuova dichiarazione **di agibilità della parte rimanente dell'immobile** allegando i vari certificati e dichiarazioni obbligatori. Per la demolizione della piccola porzione di fabbricato e allontanamento dei residui presso discarica autorizzata **si stima un costo pari a € 15.000,00**, per la redazione di dichiarazione di agibilità del **fabbricato principale e relativi allegati si stima un costo di € 10.000,00** per oneri tecnici salvo più precise e migliori indicazioni da parte dell'ufficio tecnico del Comune di Marcaria.

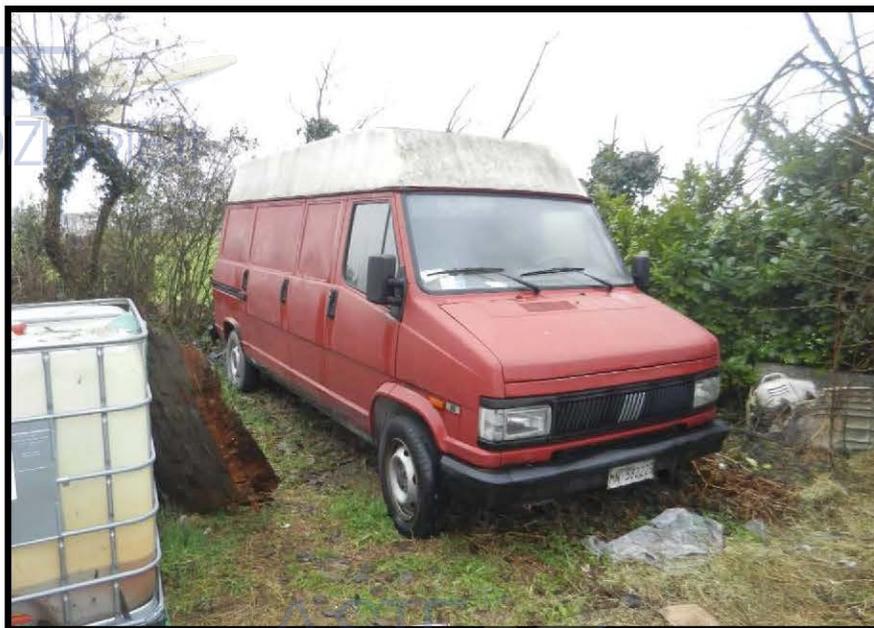
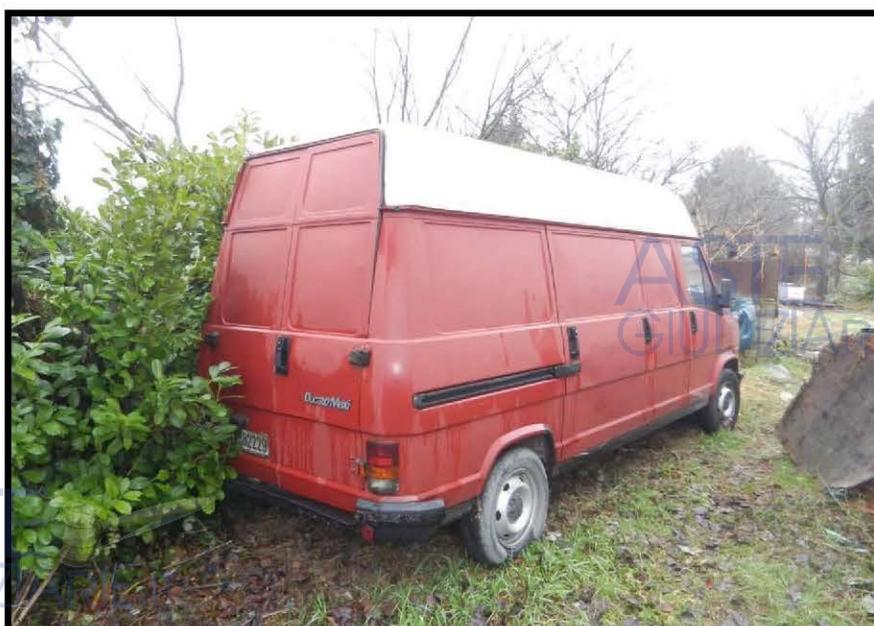
Autocarro Fiat Ducato - targa MN582229

Targa	Descrizione	Stima
MN582229	Fiat Ducato, imm. 28/12/1993, gasolio, cil. 2.500,00, autovettura per trasporto di cose, km 249.568, colore rosso con cappotta bianca.	€ 500,00
