# TRIBUNALE DI MODENA

Esecuzione Immobiliare n. 243/2022 RGE

#### **RELAZIONE DI STIMA**

È oggetto di stima la piena proprietà di un'abitazione al piano terra, primo e secondo, poste all'interno di un fabbricato ad uso residenziale, sito nel Comune di San Felice sul Panaro (MO), Via Bergamini Ammiraglio, 45.

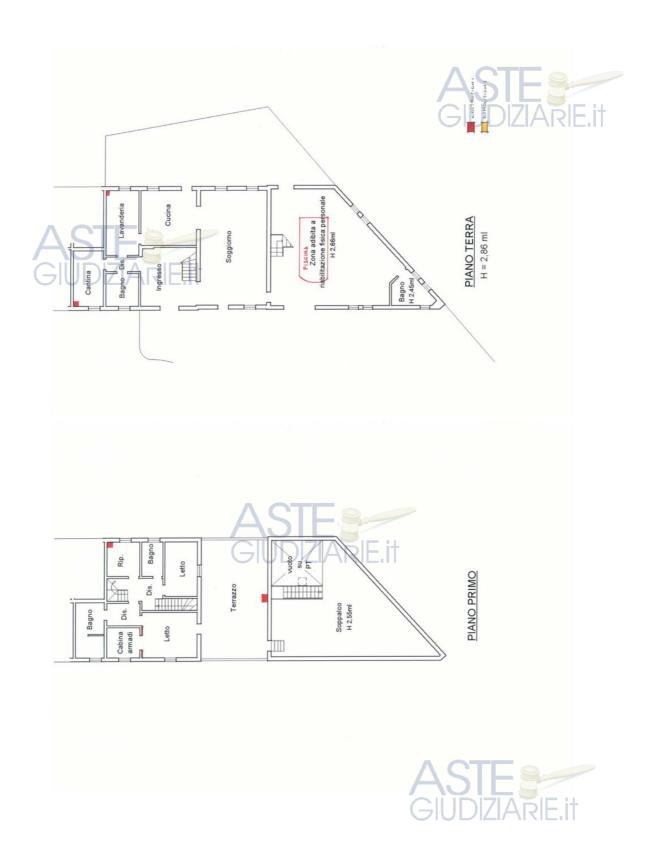
Confrontando lo stato dei luoghi, con i grafici di progetto (stato legittimato) sono state riscontrate le seguenti difformità:

- Differenze nelle quote planimetriche ed altimetriche;
- Diversa dimensione di alcune finestre;
- Traslazioni di pareti interne;
- Diversa forma delle scale di collegamento verticale;
- Maggior dimensione del vano scala nella soffitta;
- Presenza di cassonetti interni per impianti;
- Diversa dimensione delle aperture interne nelle murature portanti;
- Presenza, nella zona adibita a riabilitazione personale, di una piscina interrata delle dimensioni di 3.00 per 6.47 metri, con profondità di circa 2.00 metri;
- Mancanza della dicitura "area cortiliva esclusiva", nella planimetria catastale;
- Mancanza, nella planimetria catastale, delle tettoie in legno a protezione della automobili;

TAVOLA SINOTTICA – Evidenza, mediante sovrapposizione, delle difformità rilevate.

Tali difformità, anche a giudizio del Tecnico Comunale dal sottoscritto interpellato, si ritengono difformità da sanare mediante la presentazione, alla data odierna, di una Segnalazione di Inizio Attività (S.C.I.A.) in sanatoria (di cui art. 17-bis LR 23/2004), allegando la ricevuta di versamento della sanzione pecuniaria di € 1.000,00 (mille/00, ai sensi dell'art. 17, comma 3) oltre ad € 110,60 per diritti di segreteria.

Sarà poi da ripresentare la relativa planimetria catastale, per la corretta rappresentazione dell'Unità Immobiliare, i cui diritti catastali ammontano ad € 50,00, oltre ad € 109,00 per la presentazione di idoneo Tipo Mappale per l'inserimento cartografico delle tettoie in legno presenti nell'area cortiliva;

- € 1.000,00 sanzione pecuniaria;
- € 110,60 diritti di segreteria comunali;
- € 159,00 diritti di segreteria catastali;
- € 6.000,00 oneri tecnici per presentazione pratica edilizia in sanatoria (comprensivi di contributi previdenziali ed IVA di legge);
- € 2.500,00 oneri tecnici per aggiornamento mappa catastale (mediante la presentazione di Tipo Mappale) e presentazione nuove planimetrie catastali con Elaborato planimetrico (comprensivi di contributi previdenziali ed IVA di legge);
- € 800,00 presumibili costi per la demolizione e lo smaltimento del piccolo "deposito in legno";

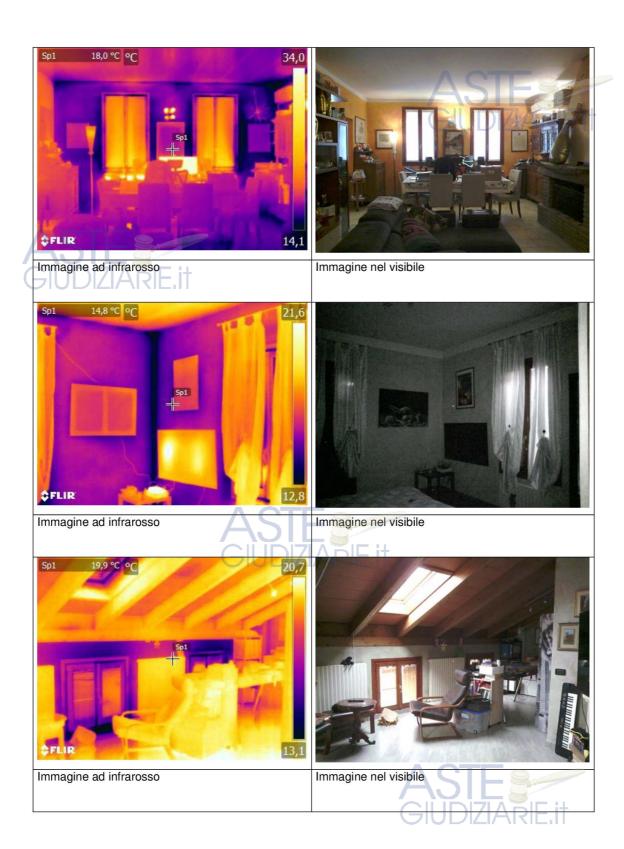
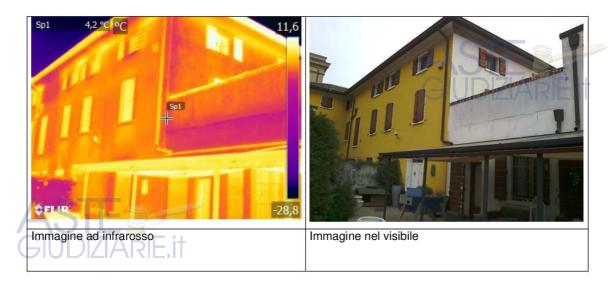
Immagine nel visibile

A seguire alcuni termogrammi eseguiti all'interno dell'abitazione per evidenziare lo stato di isolamento termico delle murature esterne del complesso edilizio.

#### Termocamera utilizzata FLIR E85
